# 新名神高速道路 高槻第二JCT橋梁架設工事の 今後の開通に向けた対応方針等について

平成28年3月30日

# 1-1. 前回工事の概要

# 5. 発生した不具合等

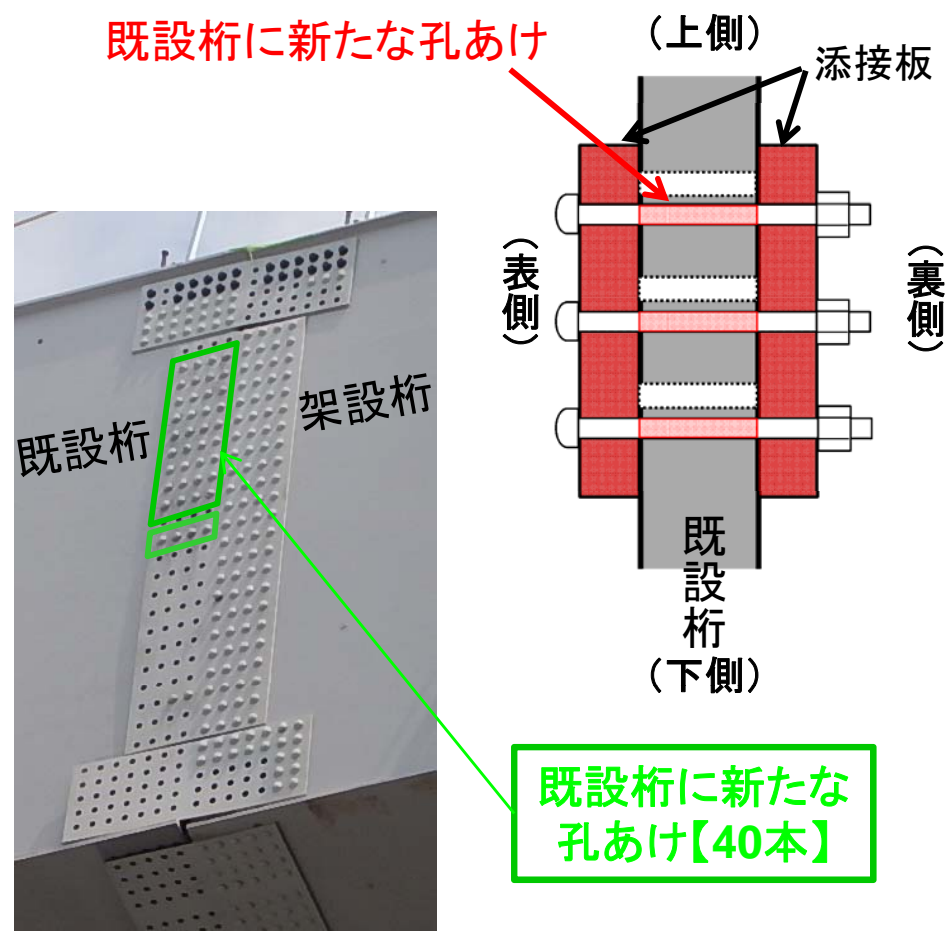
【添接板イメージ図】

■ 架設工事は、架設桁と既設桁を連結するため桁の表裏から添接板を<sup>てんせつばん</sup>あててボルト接合作業を行うものですが、この作業が遅れたものです。

- (1) 台車のジャッキにより架設桁の位置・高さを調整しつつ、架設桁、既設桁及び添接板にあらかじめあけたボルト孔を合わせてボルト挿入し締付けを行いました。ボルト孔があわずに想定以上に時間を要しました。
- (2) その後、ジャッキによる孔のズレ調整が困難になったため、桁の接合を確実にするため緊急的に既設桁に新たに孔をあけざるを得ず、さらに時間を要することとなり、大幅に作業が遅延したものです。

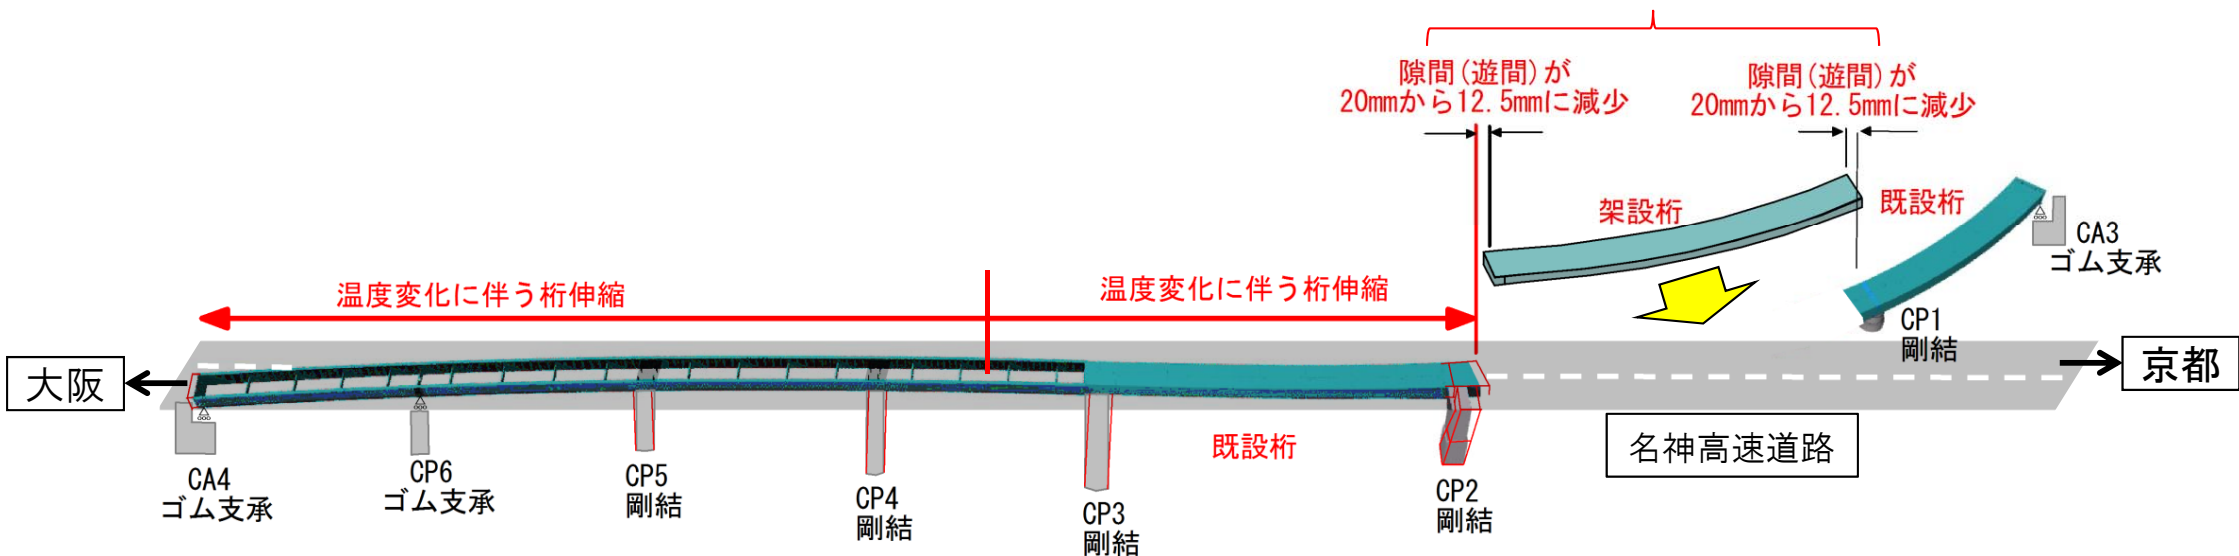
## (1) 温度変化による隙間(遊間)の見込み違い

架設桁と既設桁の隙間(遊間)を、当初、合計40mmと想定していたが、実際は温度変化による既設桁の伸びにより合計25mm程度と狭くなっていたため、作業性が低下し位置合せに時間を要した。

当初、隙間(遊間)の合計40mmと想定  
実際は合計25mmと狭くなっていた

項目	内容
架設の条件	<ul style="list-style-type: none"><li>・必要遊間量の確保 必要遊間量について、隣接桁の温度変化による影響を十分に考慮し確保する。</li></ul>
架設作業	<ul style="list-style-type: none"><li>・架設開始時における架設桁の設置位置管理の徹底 ジャッキ作業は下げ調整で行う。</li></ul>
	<ul style="list-style-type: none"><li>・多軸台車ジャッキの反力管理 多軸台車上のジャッキ反力と伸縮高さの関係を事前に確認する。</li></ul>
施工計画及び架設時の工事管理	<ul style="list-style-type: none"><li>・リスク項目の抽出、対策計画の立案 不測の事態に対するリスクの洗い出しを行い、夜間通行止めの計画段階から、より細部の操作に至るまでの留意点を確認した施工計画を立案する。</li><li>・セッティングビーム(仮受桁)の設置計画 曲線半径が小さい桁を多軸台車により架設する場合は、架設桁の両端部にセッティングビーム(仮受桁)の設置を計画する。両端部にかかる力が不均等で、負反力(桁を浮かそうとする力)が発生する場合、架設長の見直しやカウンターウェイト(重し)などの検討を行い、負反力解消策を講じる。</li><li>・作業撤退限界時刻の設定※ 通行止め解除遅延を回避するため、作業を中止し、規制内から撤退する限界の時刻(作業撤退限界時刻)を設定し、撤退する場合の手順を予め設定する。 ※既に、阪和道 和歌山JCTランプ橋架設、新名神神戸JCT付近橋梁撤去等で取り組んでいます。</li></ul>

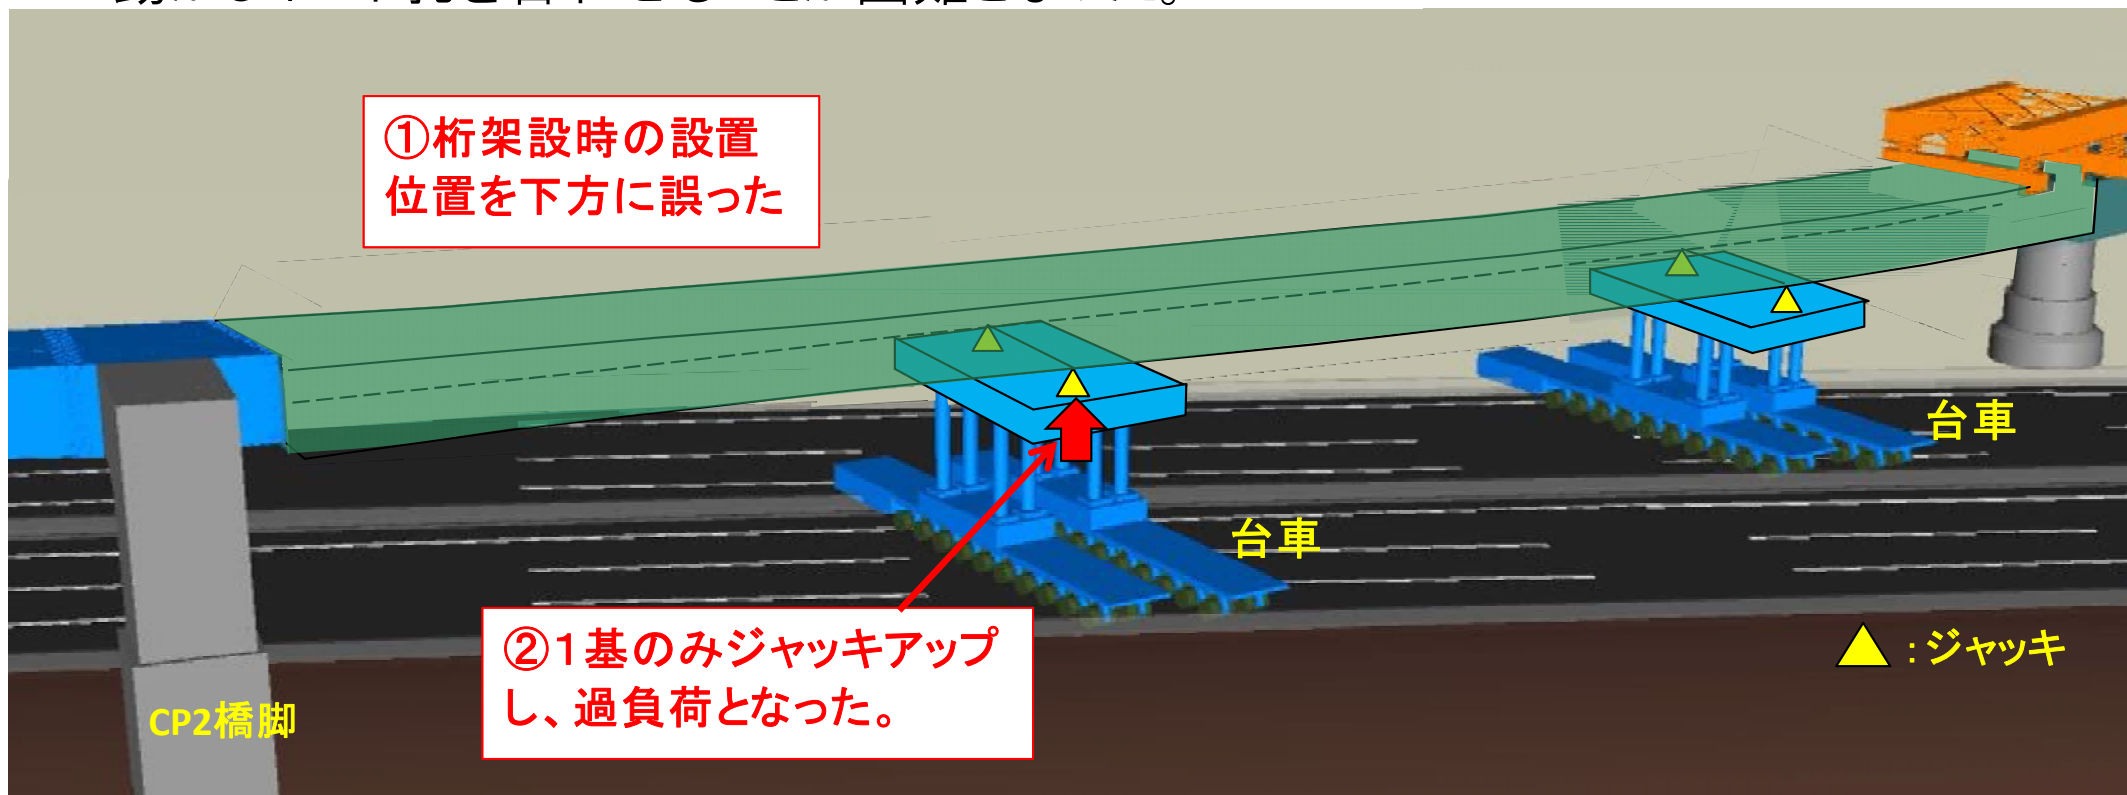
## (2) 桁挿入高さの誤りとジャッキのバランスを考慮した操作の見込み違い

- ・桁架設時の設置位置を下方に誤ったため、計画設置高さに向けてジャッキを下げる架設作業であるべきところがジャッキを上げる作業となり、ジャッキに対して負荷の高い作業となった。
- ・その際、高さの調整にあたり、本来全てのジャッキ操作(4基)を行うべきところ、特定の1基のみジャッキ操作を行ったため、当該ジャッキが過負荷状態となり、ジャッキを動かしボルト孔を合わせる事が困難となった。

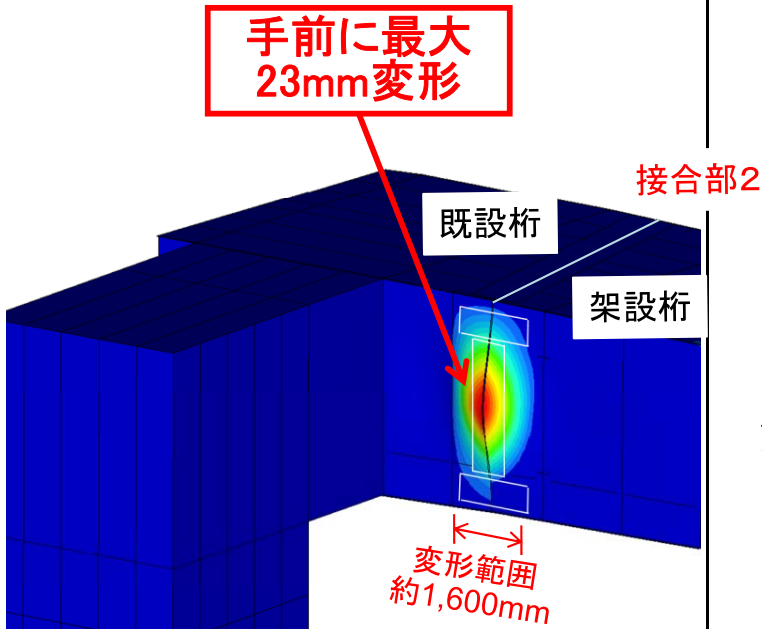
■ 不具合等は、架設当日、緊急的に既設桁に新たに孔をあけた接合部2付近に発生しました。

側面のはらみ出し

- 第二次委員会の審議の結果、変形した箇所への対応は、構造安全性や施工性、維持管理性、お客様への影響などを総合的に判断し、詳細第2案により対策工事を進めることとした。
- 当該作業は、平成28年度「名神集中工事」(5月30日(月)午前0時～6月4日(土)朝6時、6月6日(月)午前0時～6月11日(土)朝6時)に併せて実施します。
- なお、疲労及び腐食の耐久性確認のため、完成後にモニタリングを行います。

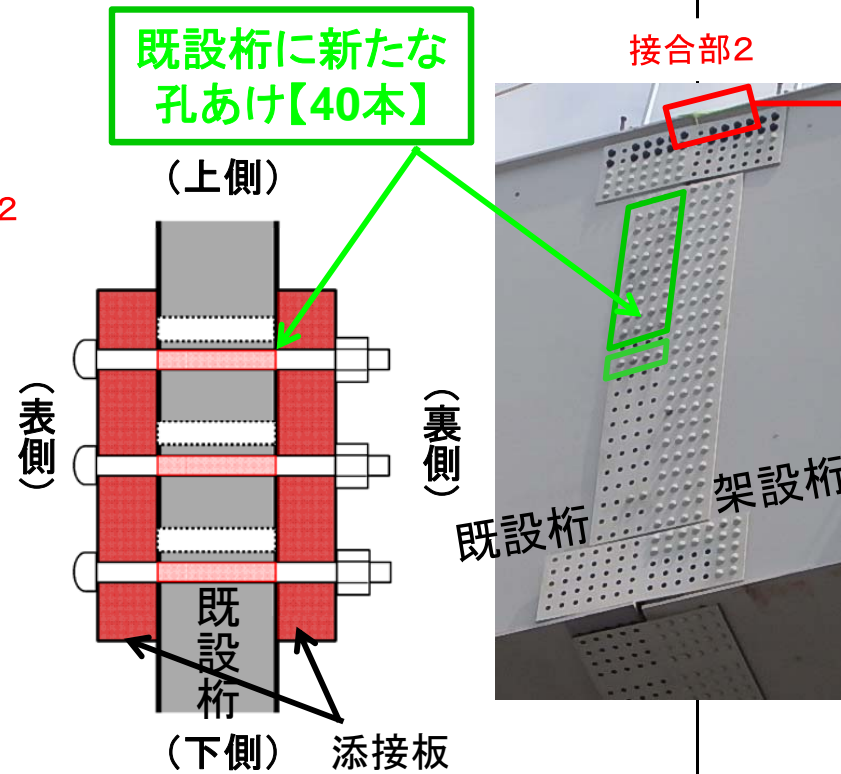
既設桁に新たなボルト孔あけ

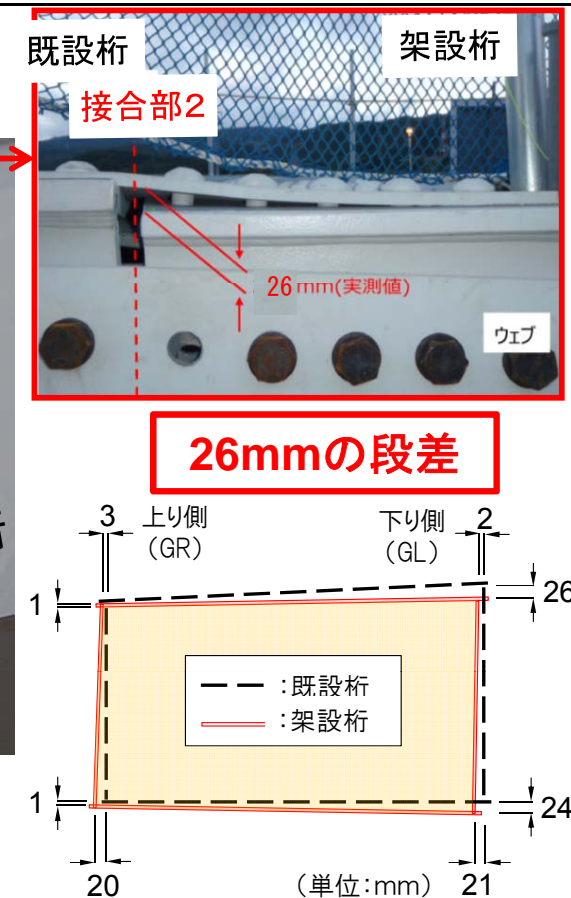
既設桁と架設桁の断面のずれ

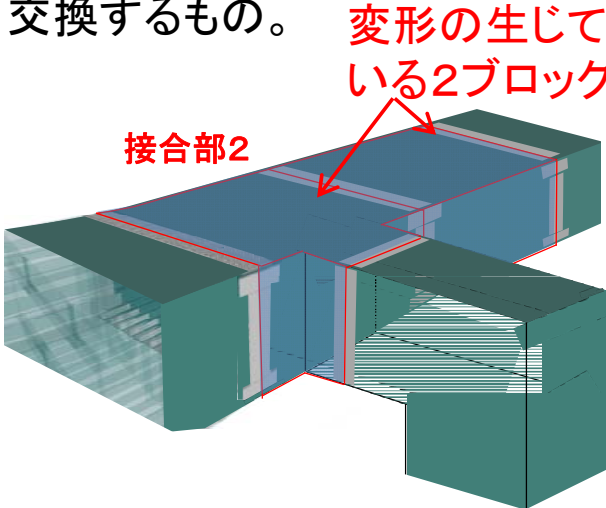
基本第1案	基本第2案	基本第3案
<p>ブロック交換</p>	<p>コの字型部材交換</p>	<p>鋼板添接補強</p>
<p>架設桁は一旦取りはずすことなく、ベント・台車で支えながら、変形が生じている2ブロックを新しいものと交換するもの。</p> <p>変形の生じている2ブロック</p>

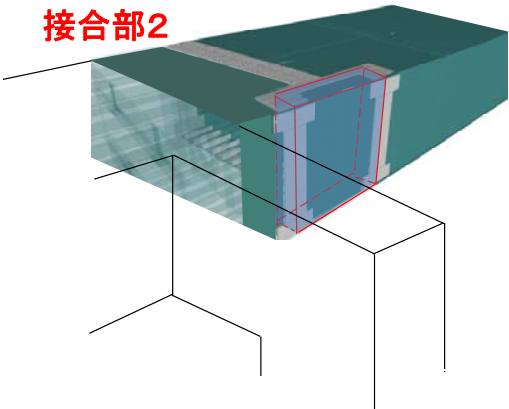
<p>架設桁は一旦取りはずすことなく、ベント・台車で支えながら、変形が生じている部分をコの字型に切りとり、その部分を新たな部材に取りかえるもの。</p>

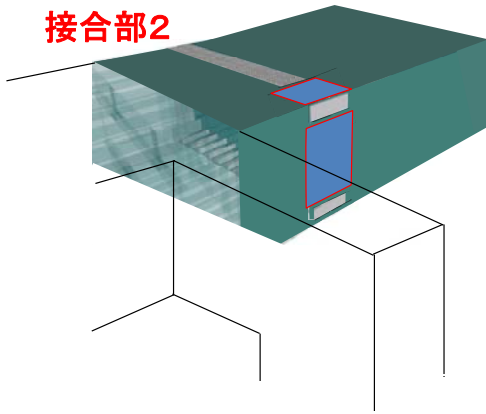
<p>架設桁は一旦取りはずすことなく、変形が生じている部分に添接板を重ね合わせボルトにより一体化させるもの。</p>

<p>○ 詳細検討対象</p>	<p>○ 詳細検討対象</p>	<p>× 詳細検討対象外 (最大ボルト配置間隔を超過し設計基準を満たさないため)</p>

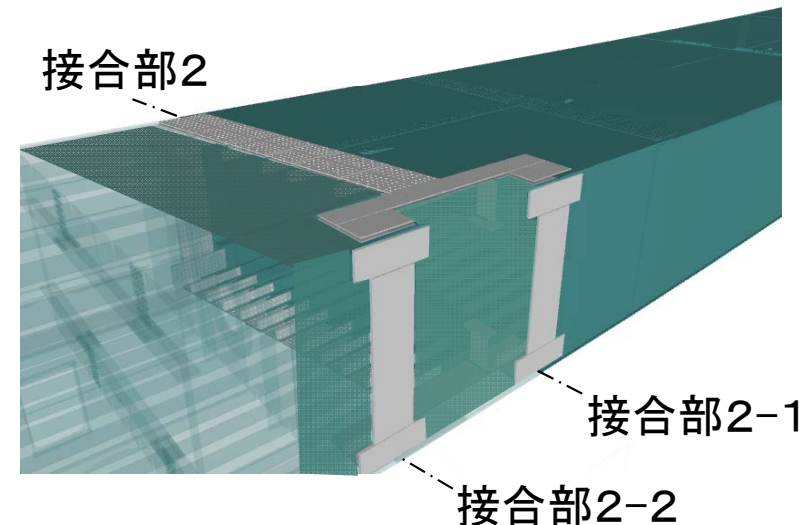
部材取替え後の接合部位置図

取替え範囲 側道側: 2860mm × 670mm
