【別紙1】誤給油に至った経緯

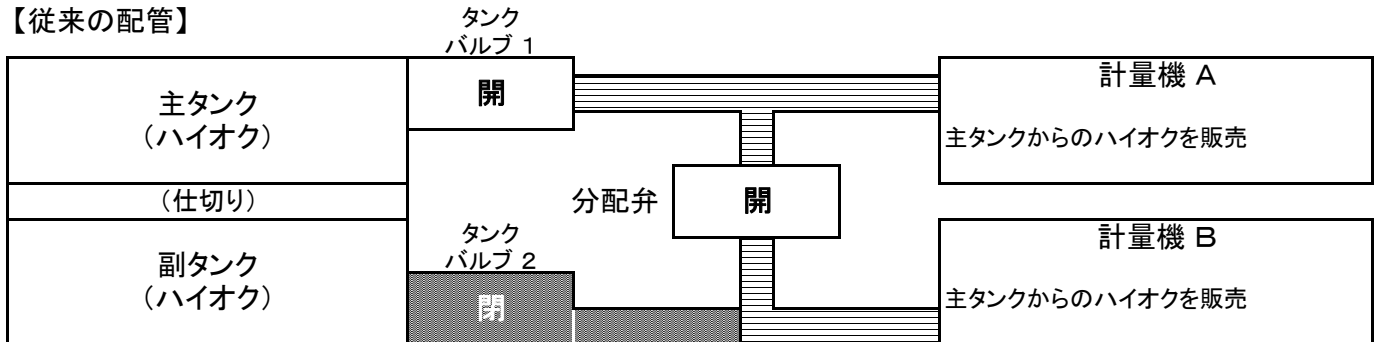
【従来の配管】

- ① 今回、事象のあった給油タンクはハイオク用タンクであり、構造は主タンク、副タンクがある二層式。常時は、主タンクから2か所の計量機で給油。主タンクの量が減少した際など、タンクバルブ2を開け、副タンクからの給油を実施(平常時はタンクバルブ2は閉じたまま)

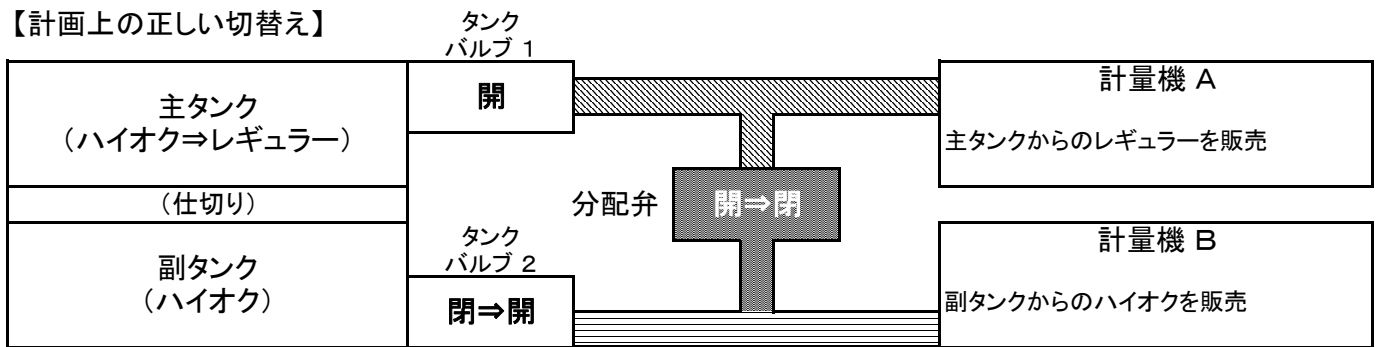
【計画上の正しい切替え】

- ② 給油所改修工事における地下タンクの更新に伴い、工事期間中、給油所内のレギュラーのタンクが減少。これの対策として、ハイオク用タンクの主タンクをレギュラー、副タンクをハイオクとして運用開始。計量機 Aには主タンク(レギュラー)からの給油、計量機Bには副タンク(ハイオク)からの給油となるよう分配弁およびタンクバルブ2の開閉を操作する計画であった

分配弁 : 開⇒閉
タンクバルブ2 : 閉⇒開

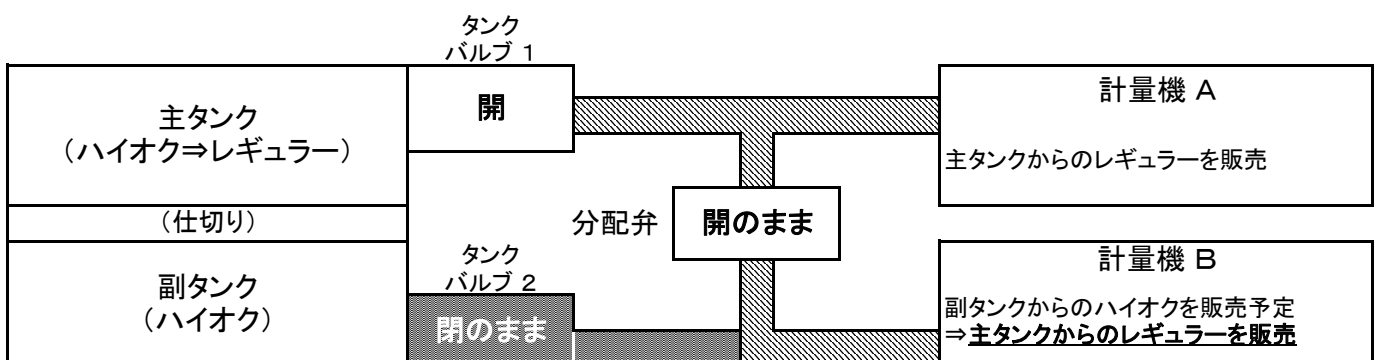
【誤った切替え】 分配弁およびタンクバルブ2の開閉変更操作を実施せず
