## 第1回 南九州自動車道妙見第一橋復旧に関する検討委員会の開催状況について

# 南九州自動車道 妙見第一橋復旧に関する検討委員会

## 第1回検討委員会

# 妙見第一橋(上り線)損傷状況

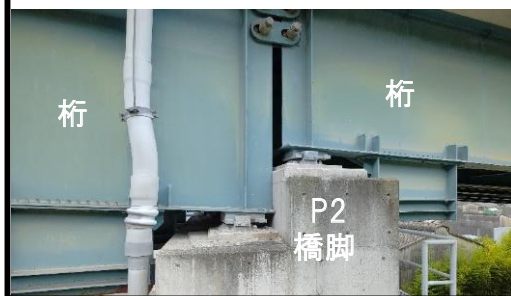
桁と橋脚が衝突している

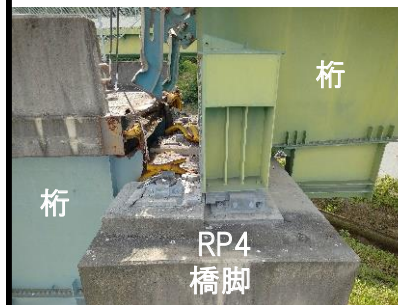
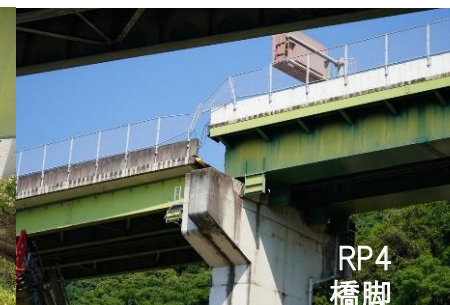
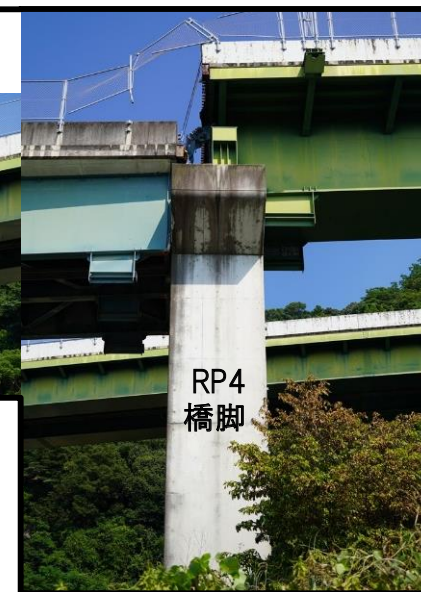
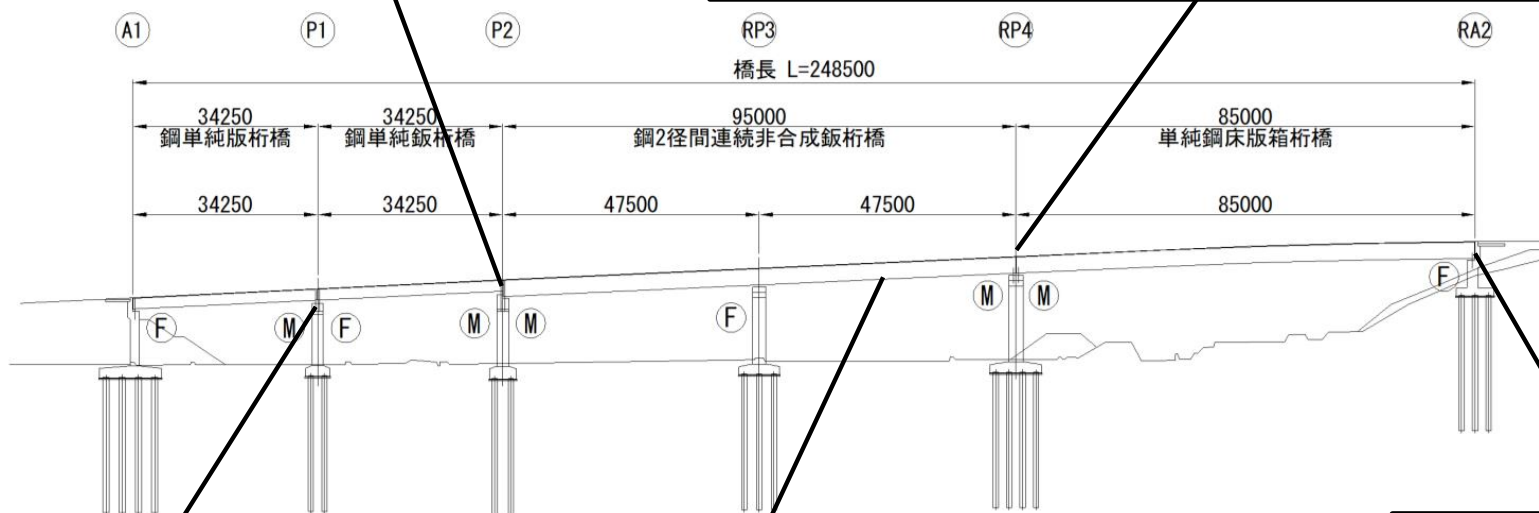
桁が脱落し、路面に大きな段差が生じている

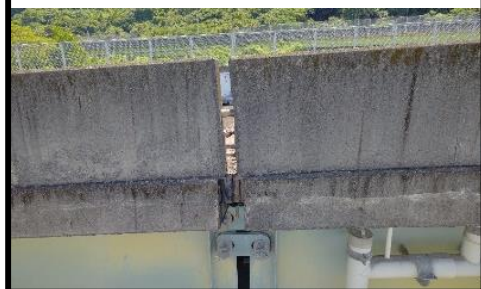
桁間に開きが生じている

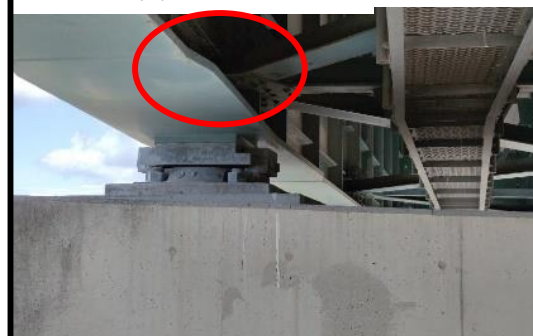
桁に座屈が生じている

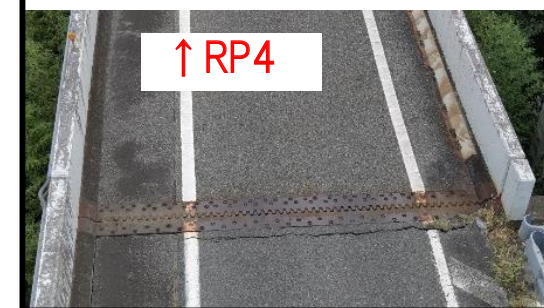
路面にひび割れが生じている

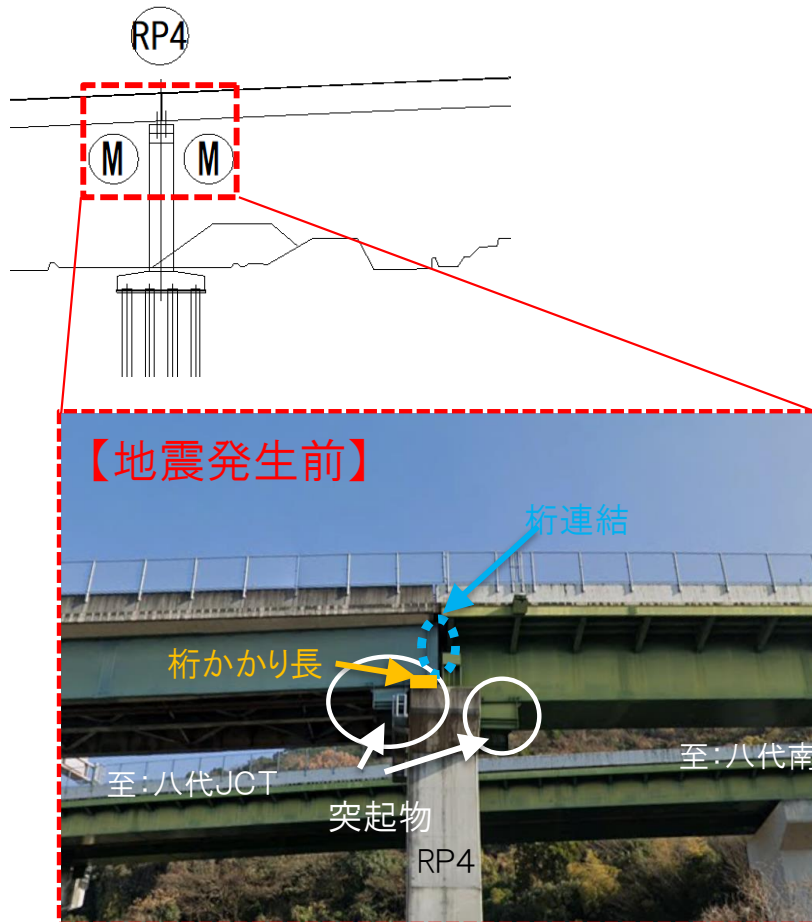
# 落橋防止システムの損傷状況（上り線）

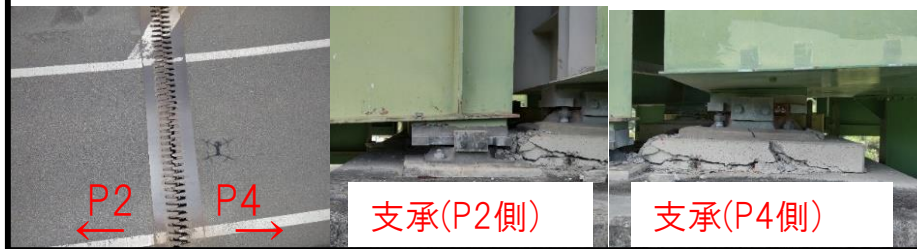
桁間の開きおよび支承の損傷が生じている

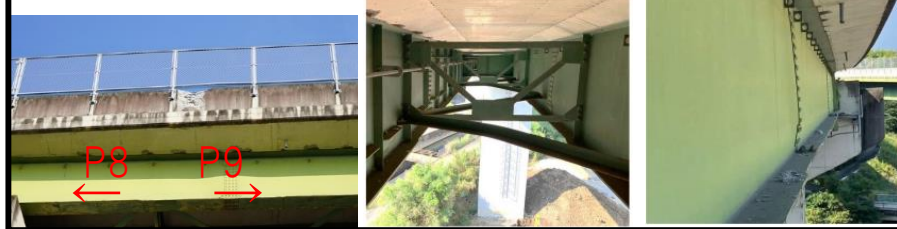
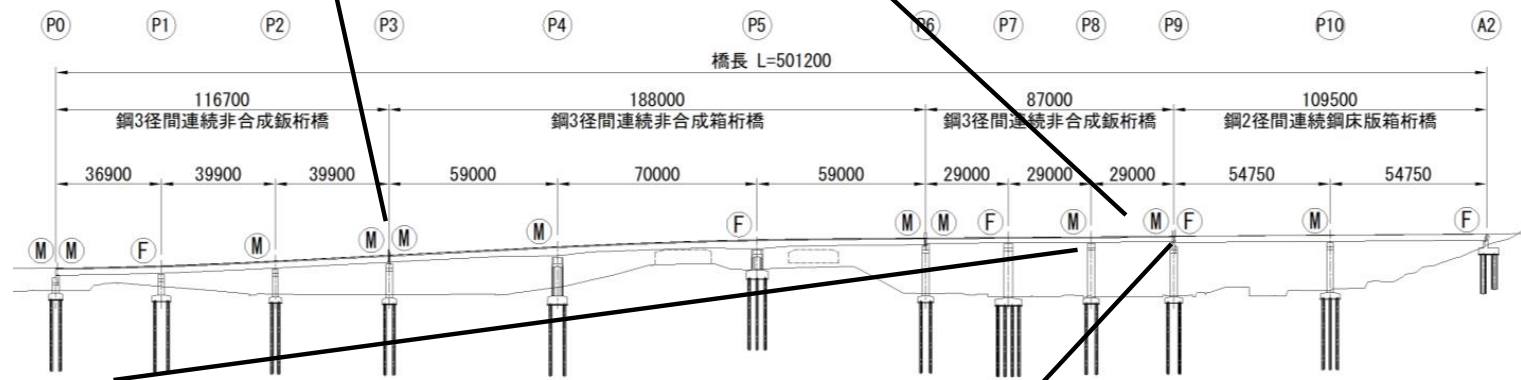
コンクリートが剥離し、鉄筋が露出している

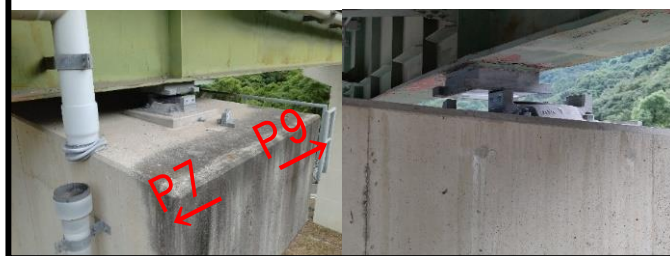
排水装置および支承に損傷が生じている

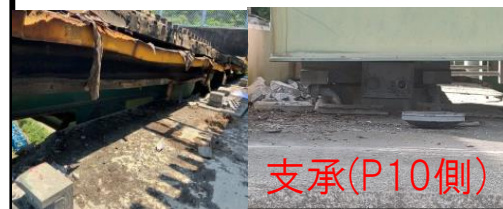
支承(P8側)

支承が損傷している

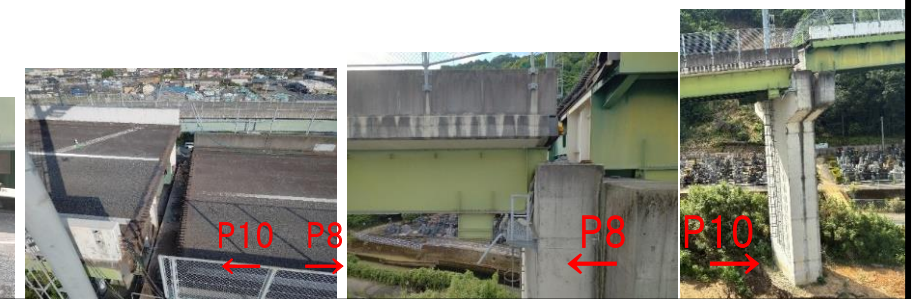
桁が脱落し、路面に大きな段差が生じている

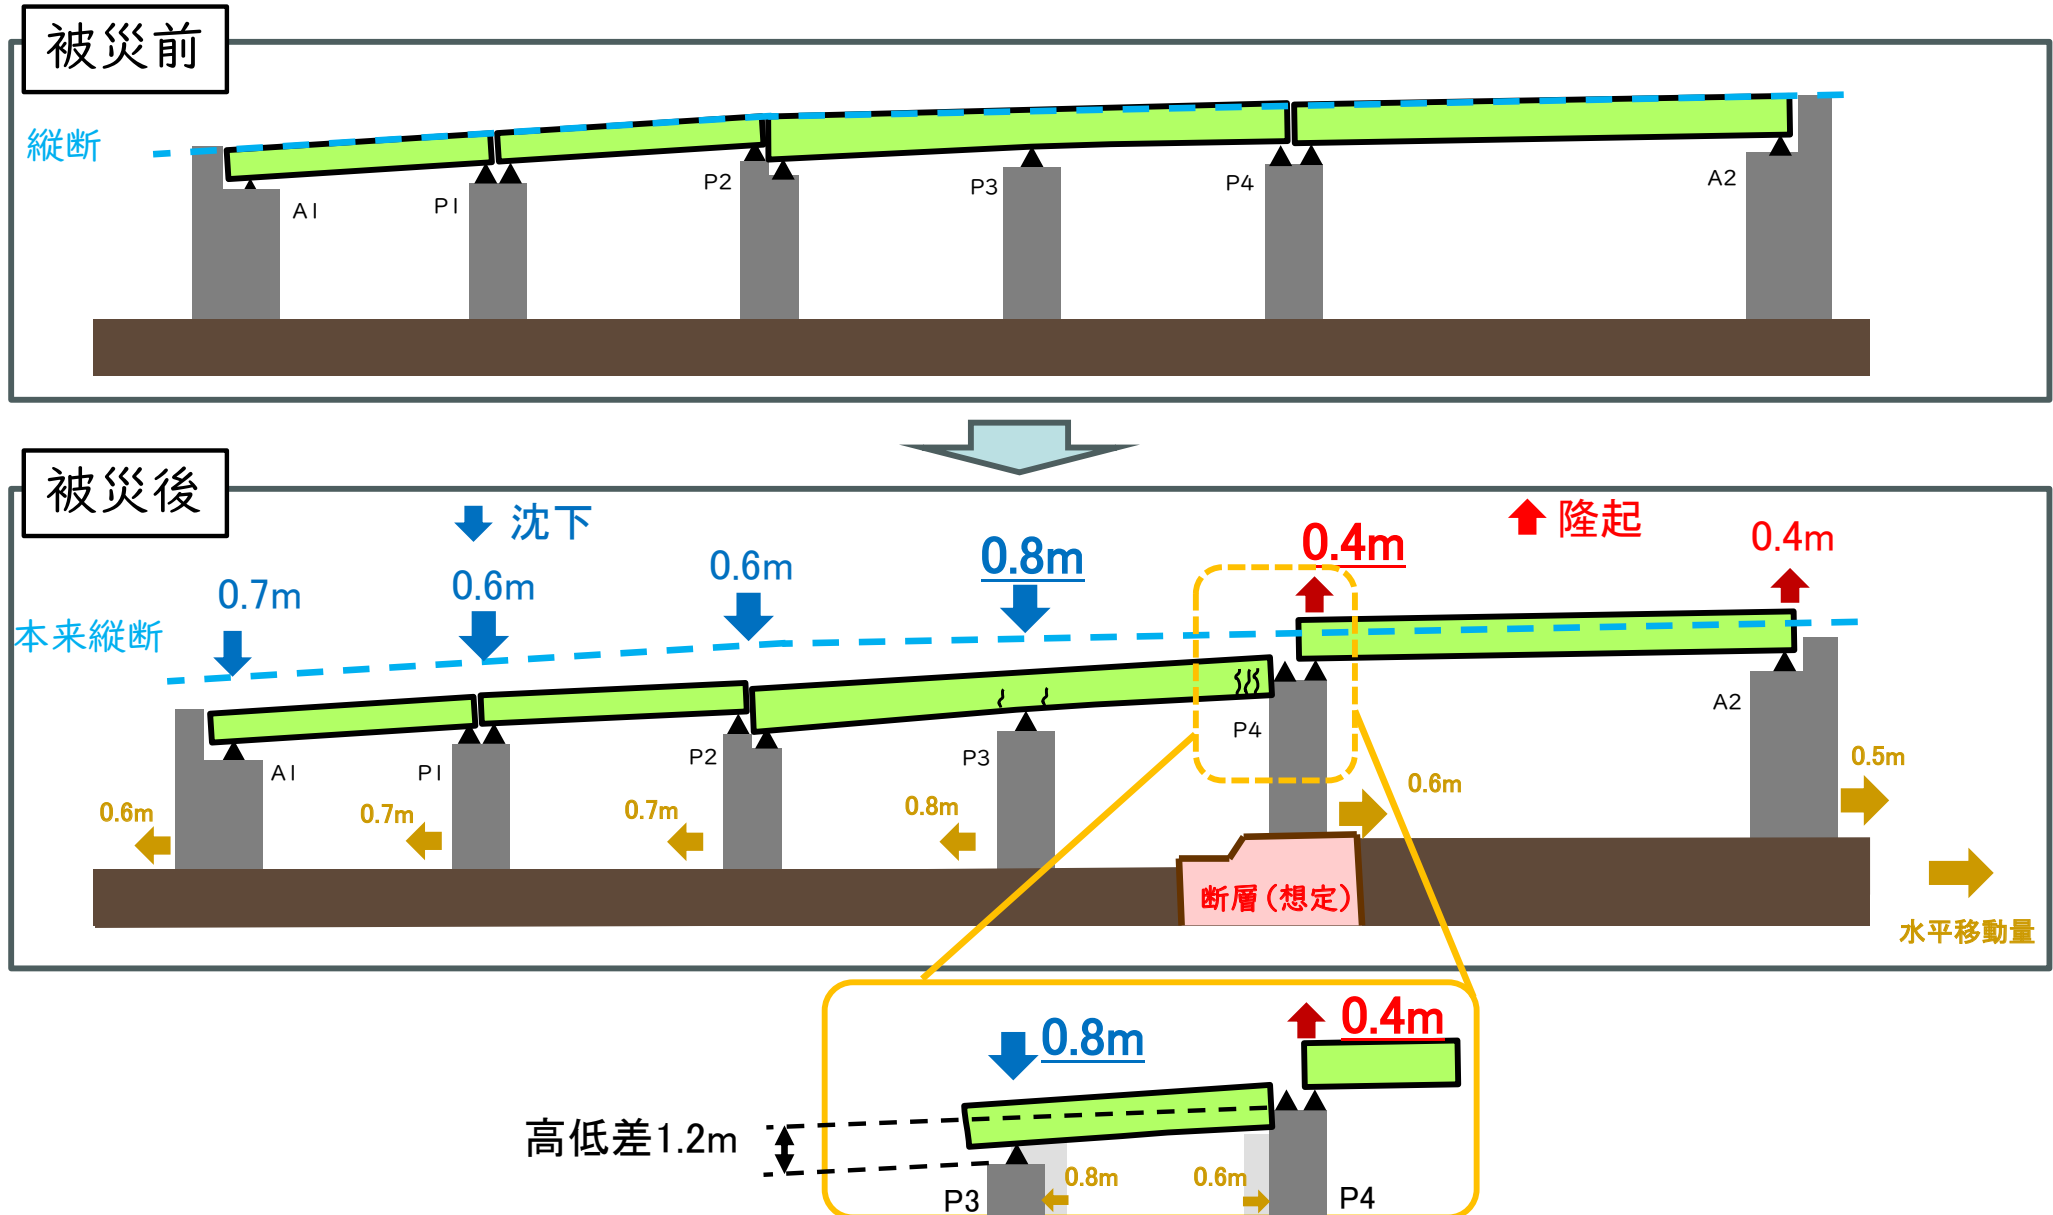
# 南九州自動車道 妙見第一橋(上り線)の損傷状況

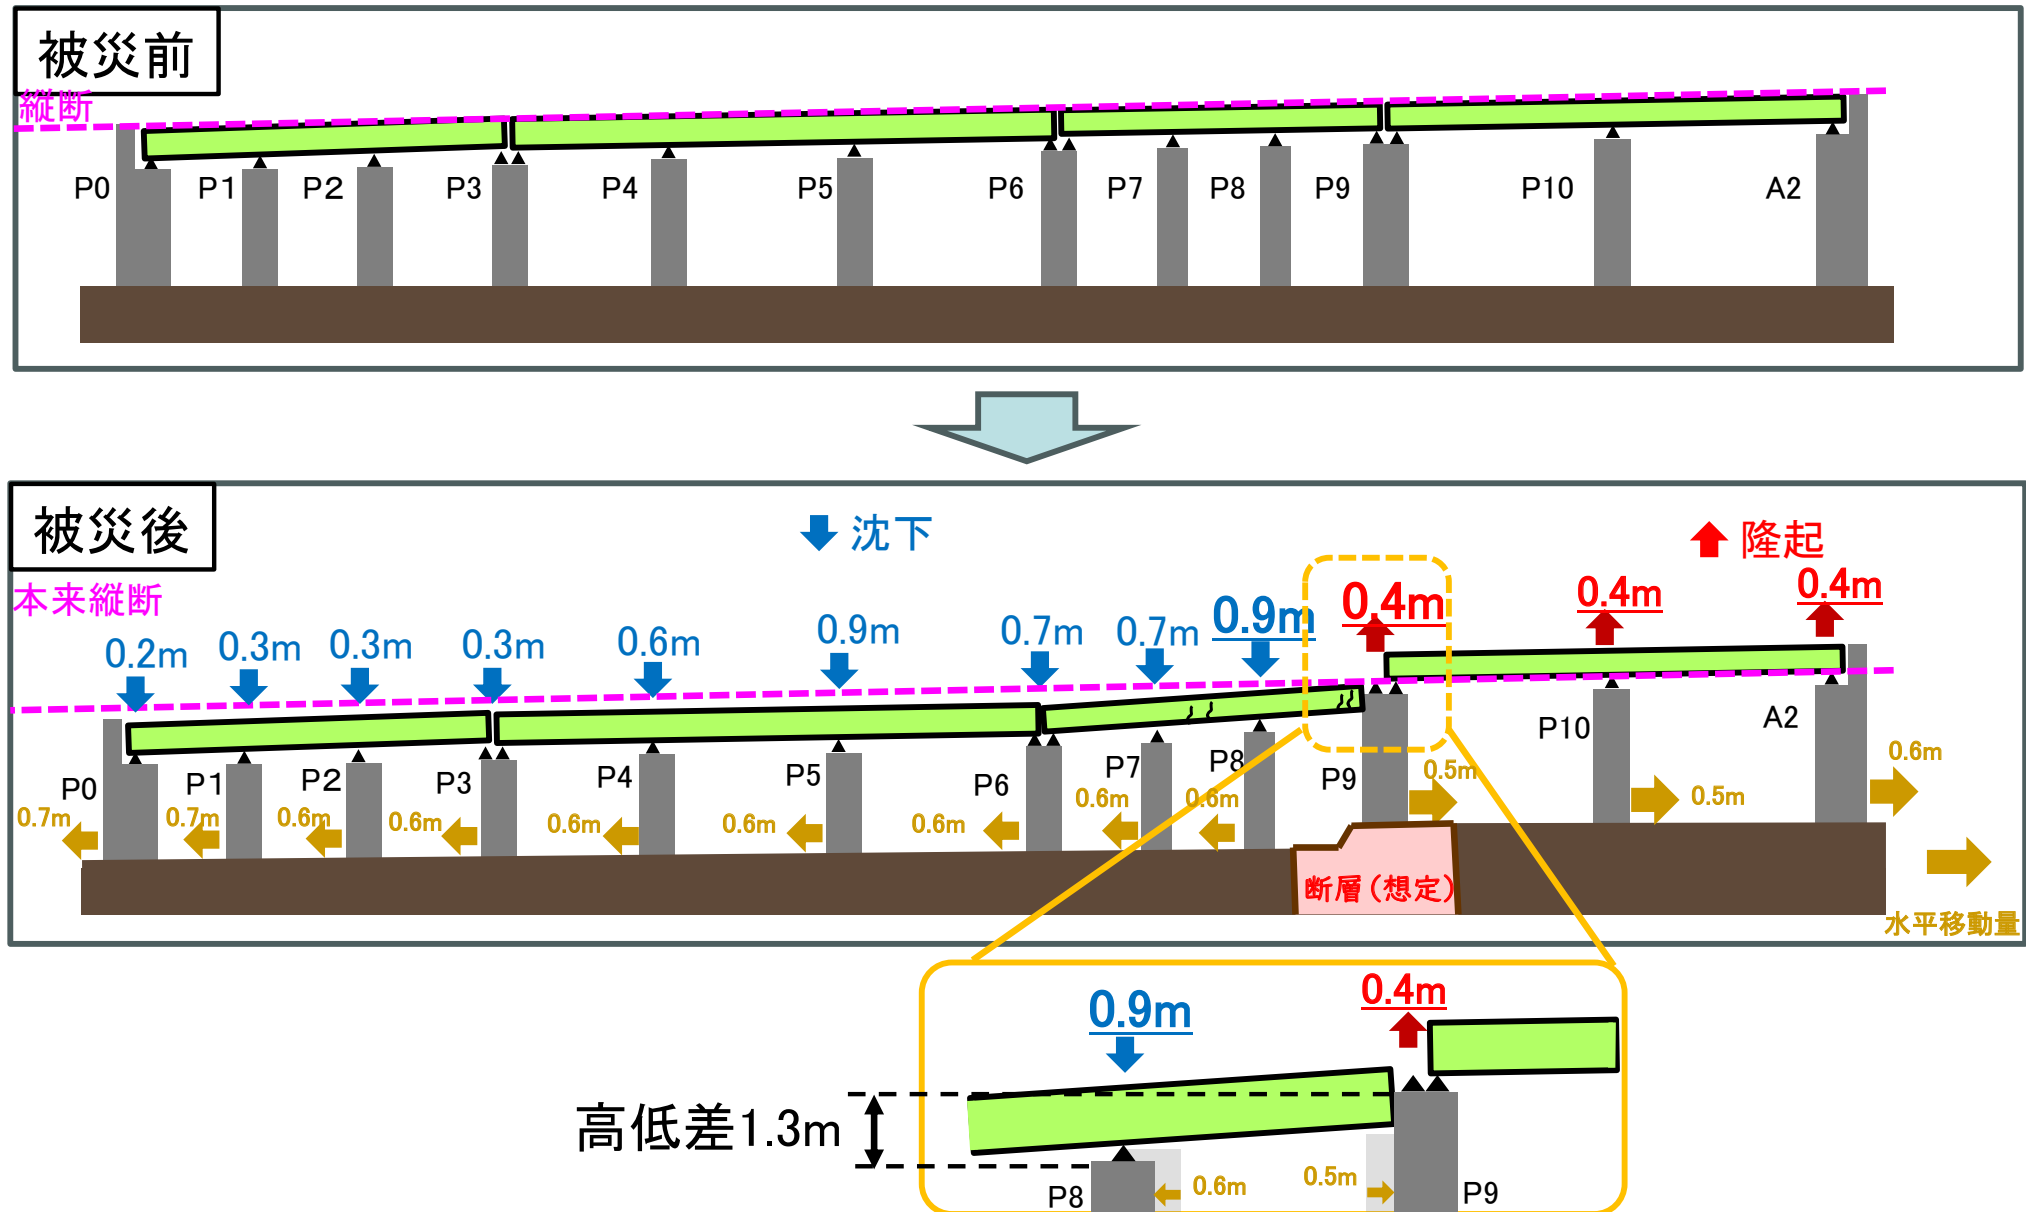
# 南九州自動車道 妙見第一橋(下り線)の損傷状況
