# 南九州自動車道 妙見第一橋

## 復旧計画(案)

# 南九州自動車道 妙見第一橋の復旧計画案の概要

# 妙見第一橋上り線の損傷状況評価

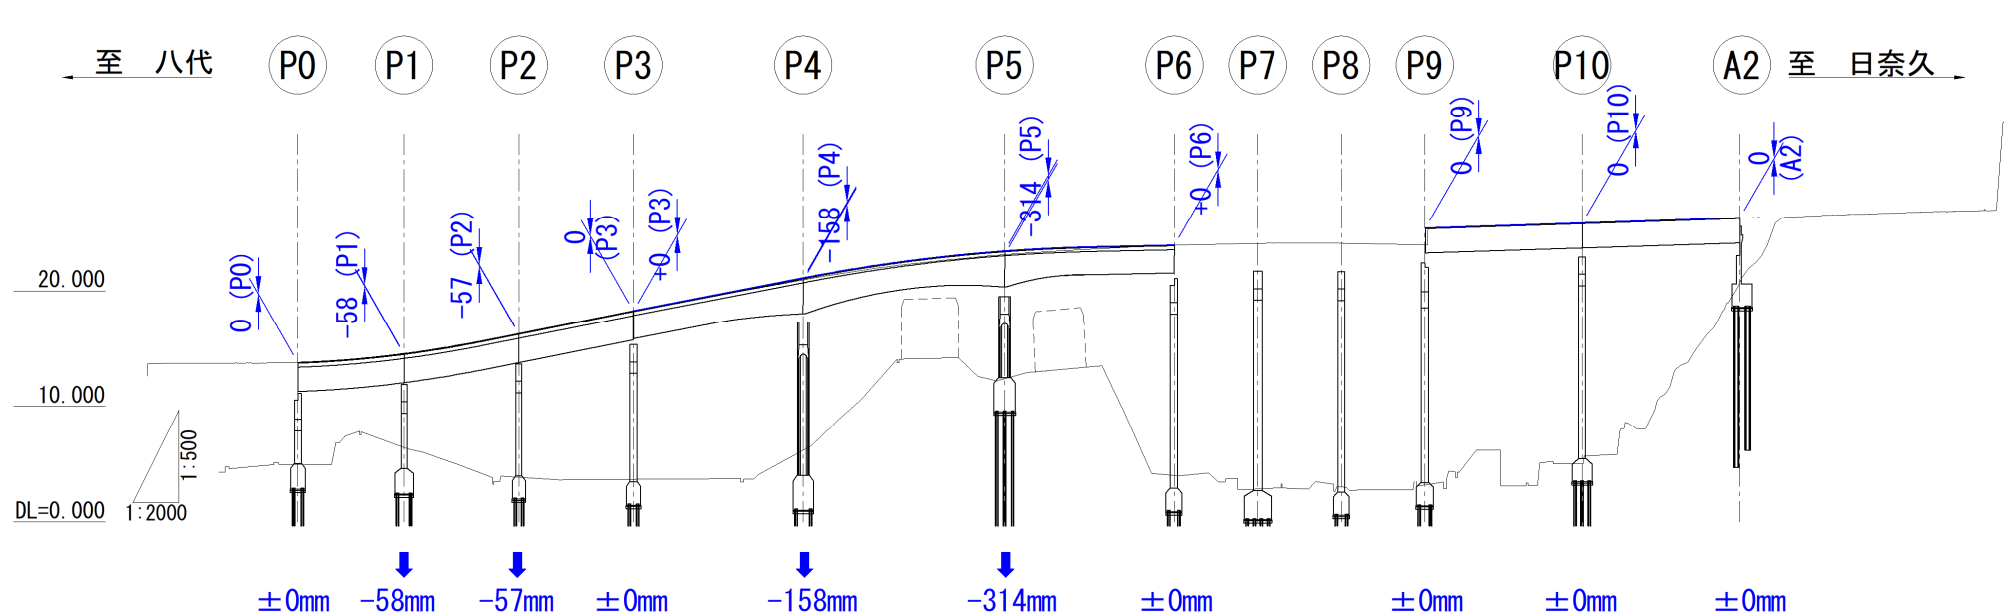
- ・桁の掛け違い部(P0、P3、P6、P9、A2)の現況の路面高に、完成図の桁形状を合わせたときの各支点位置における桁の変形量(完成図と現況路面高の差)を示す。
- ・この結果、連続桁部において、P4橋脚上で158mm、P5橋脚上で314mm下方向に変形させるような内力が生じていると推定される。

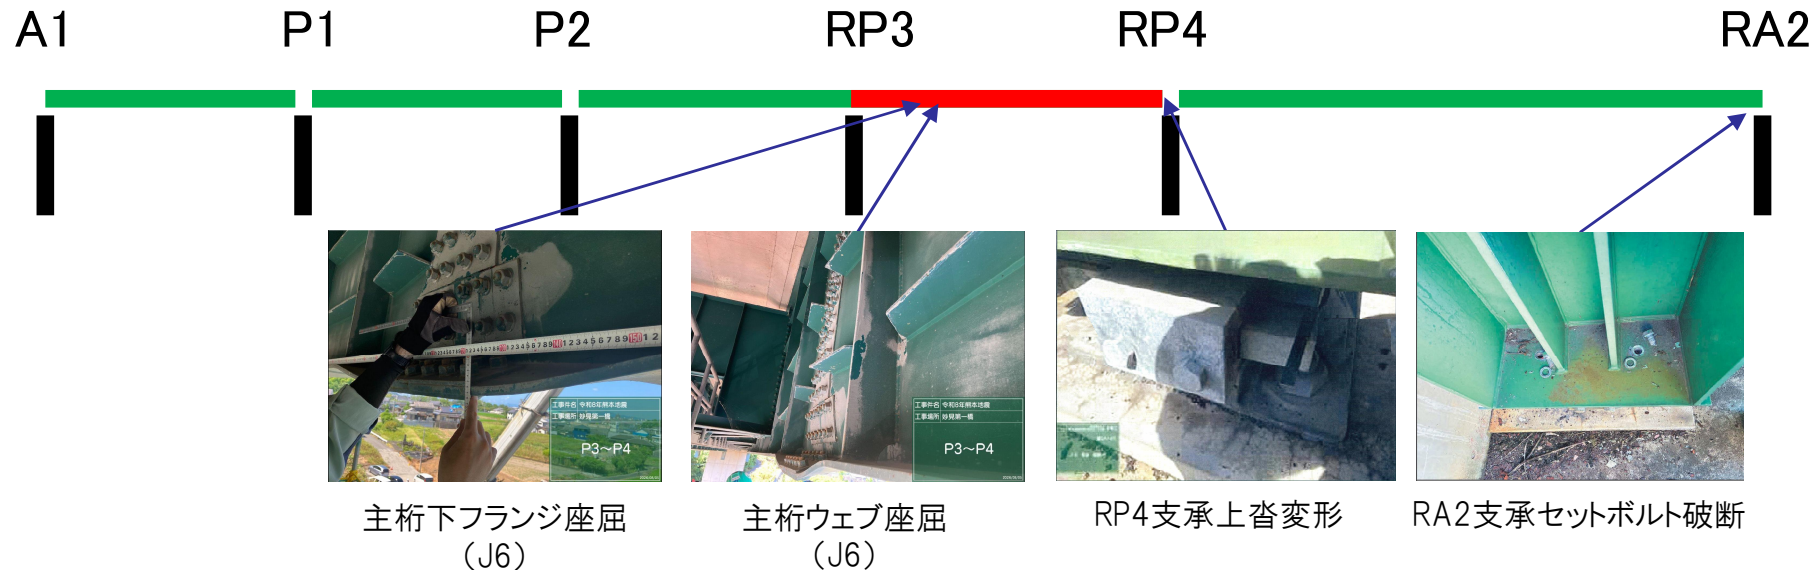
## ■上り線 上部工・支承部の評価

- ・床版張出部コンクリート剥落
- ・舗装割れ、伸縮装置の開き

- ・大きな変状なし

- ・P2-RP3間: 大きな変状なし
- ・RP3-RP4間: 下フランジの座屈、ウェブの座屈
- ・その他: 桁脱落、落橋防止装置取付部破壊、ガセットプレート of ボルトのすべり

- ・一部支承損傷

- ・大きな損傷なし

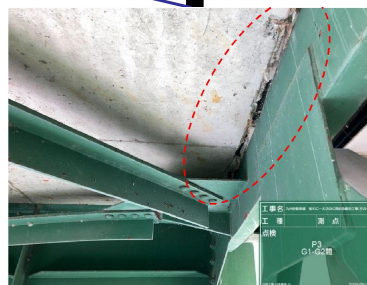
床版コンクリート付着切れ

- ・床版コンクリート付着切れ、一部剥落

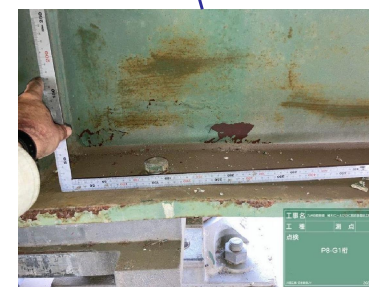
主桁下フランジ座屈  
(P8支点上)

- ・P8: 支点上の主桁下フランジ座屈
- ・P8-P9間: 主桁損傷(J5付近)、二次部材の損傷多数
- ・P9: 桁脱落、落橋防止装置取付部破壊

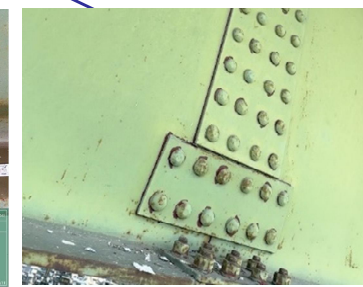
主桁ウェブ座屈  
(J5)

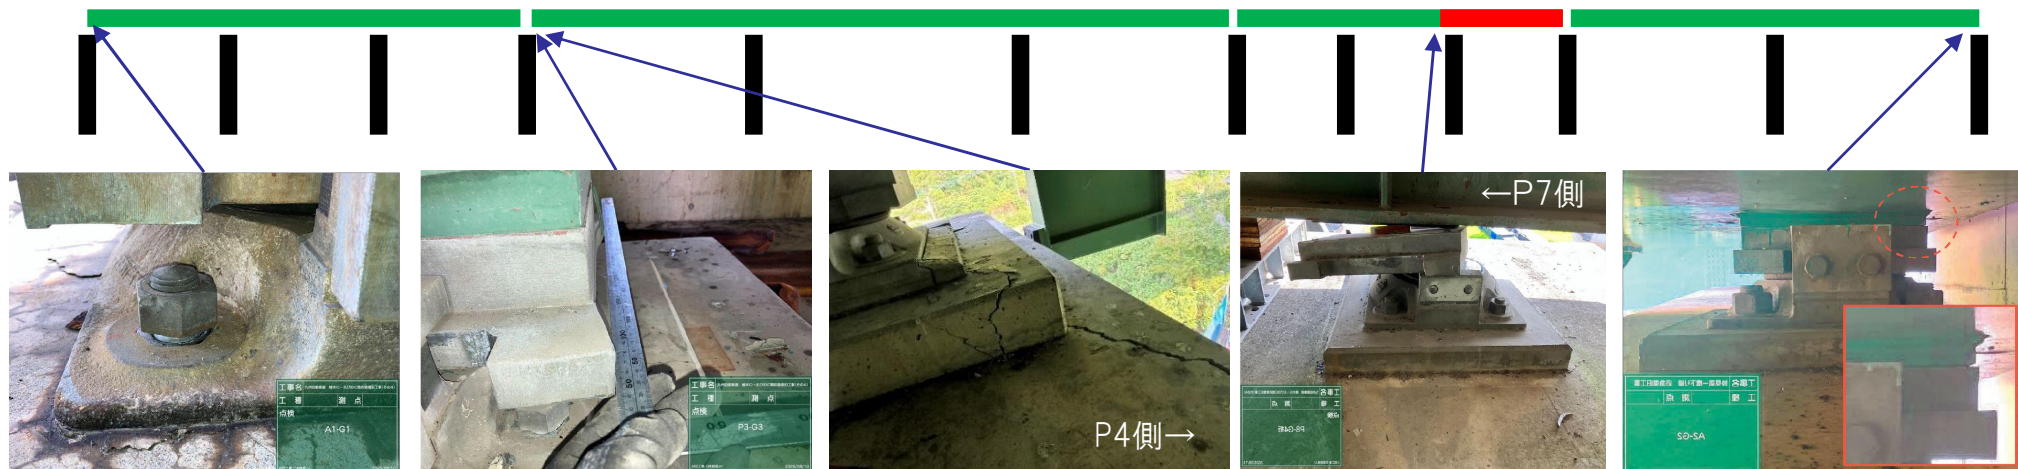
P0支承アンカーボルトナットゆるみ

P3支承上沓変形

P3台座コンクリートひび割れ

P8支承損傷

A2ソールプレート変形

- ・P0及びP3: 支承変状

- ・P3及びP6: 支承変状、台座コンクリート・橋座部一部損傷

- ・P6: 支承変状
- ・P8: 支承破壊

- ・支承変状

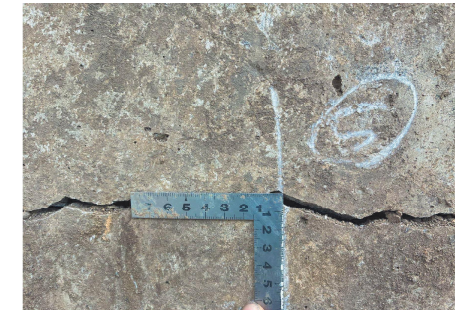
橋梁名 妙見第一橋(上り線)  
対象 RP4橋脚基部付近 P3側正面

上り線RP4橋脚については、傾斜して引張り側となっているRP3側の柱基部にてひび割れの発生が見られる。最大のひびわれ幅は⑤の6.0mm。ただし、フーチング上面のひびわれ等は確認されなかった。

⑤w=6.0mm

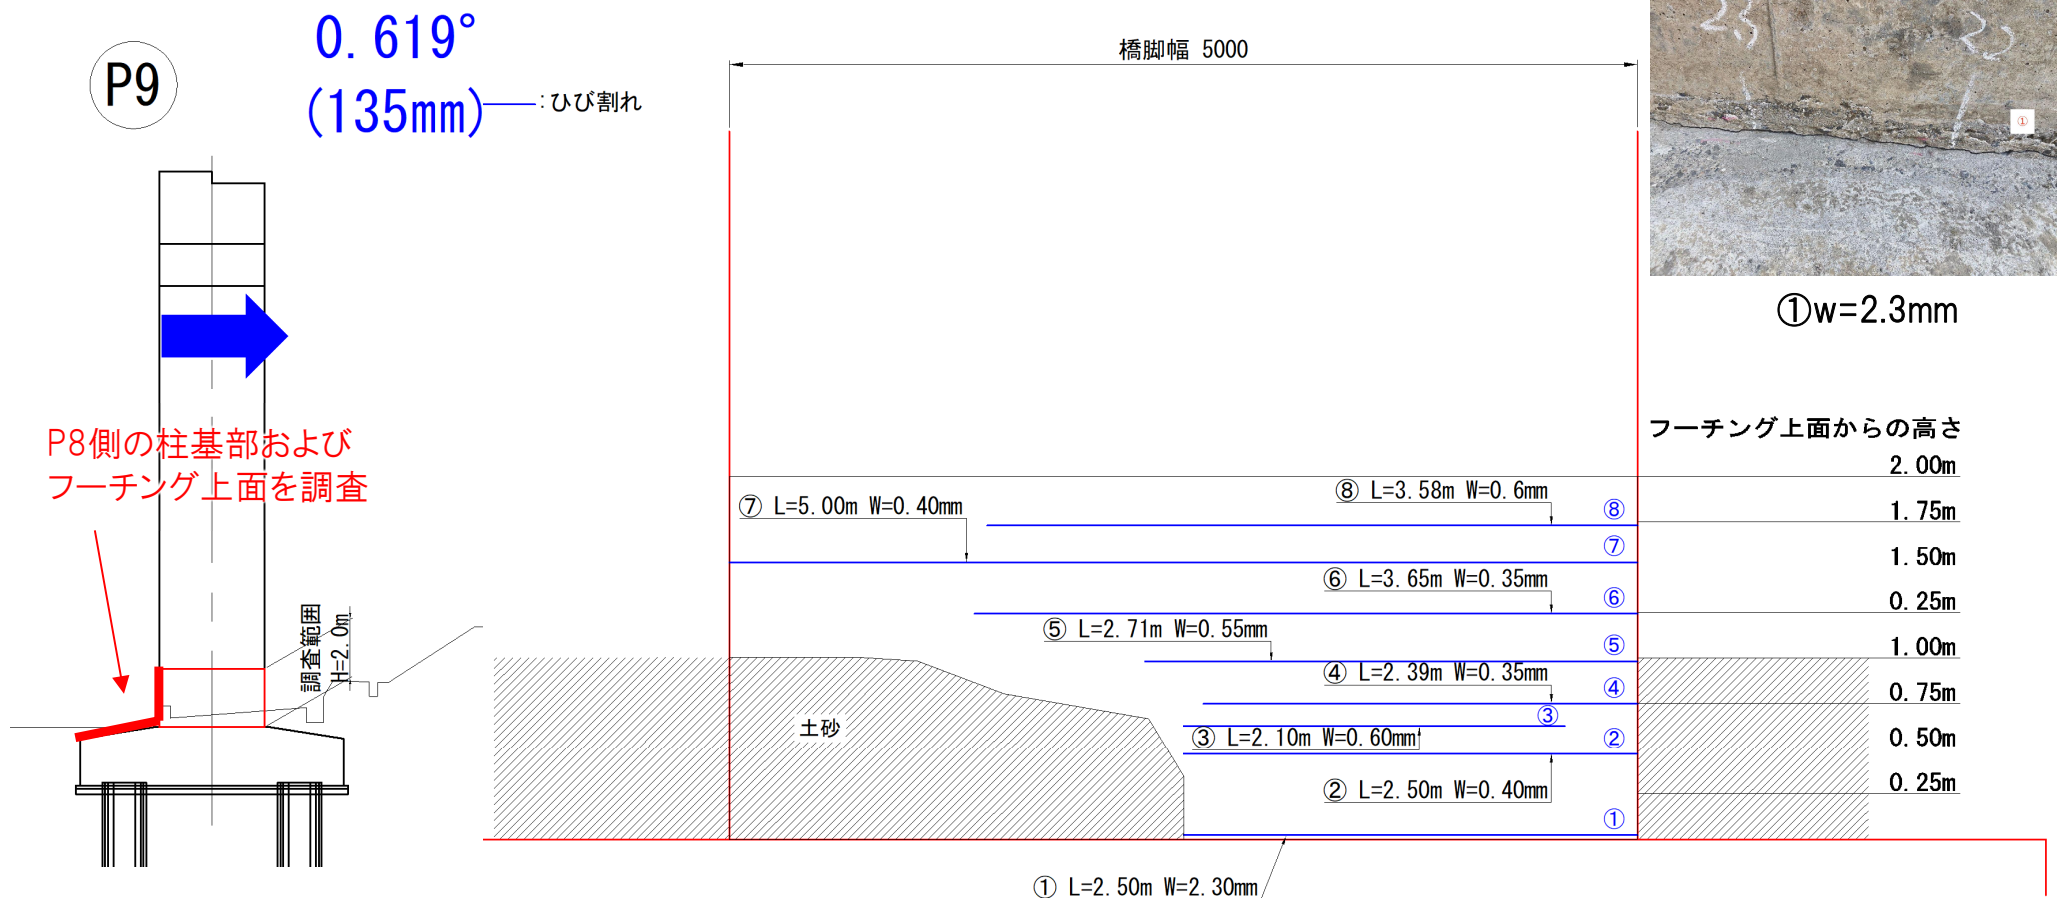
下り線P9については、傾斜して引張り側となっているP8側の柱基部にてひび割れの発生が見られる。最大のひびわれ幅は①の2.3mm。ただし、フーチング上面のひびわれ等は確認されなかった。

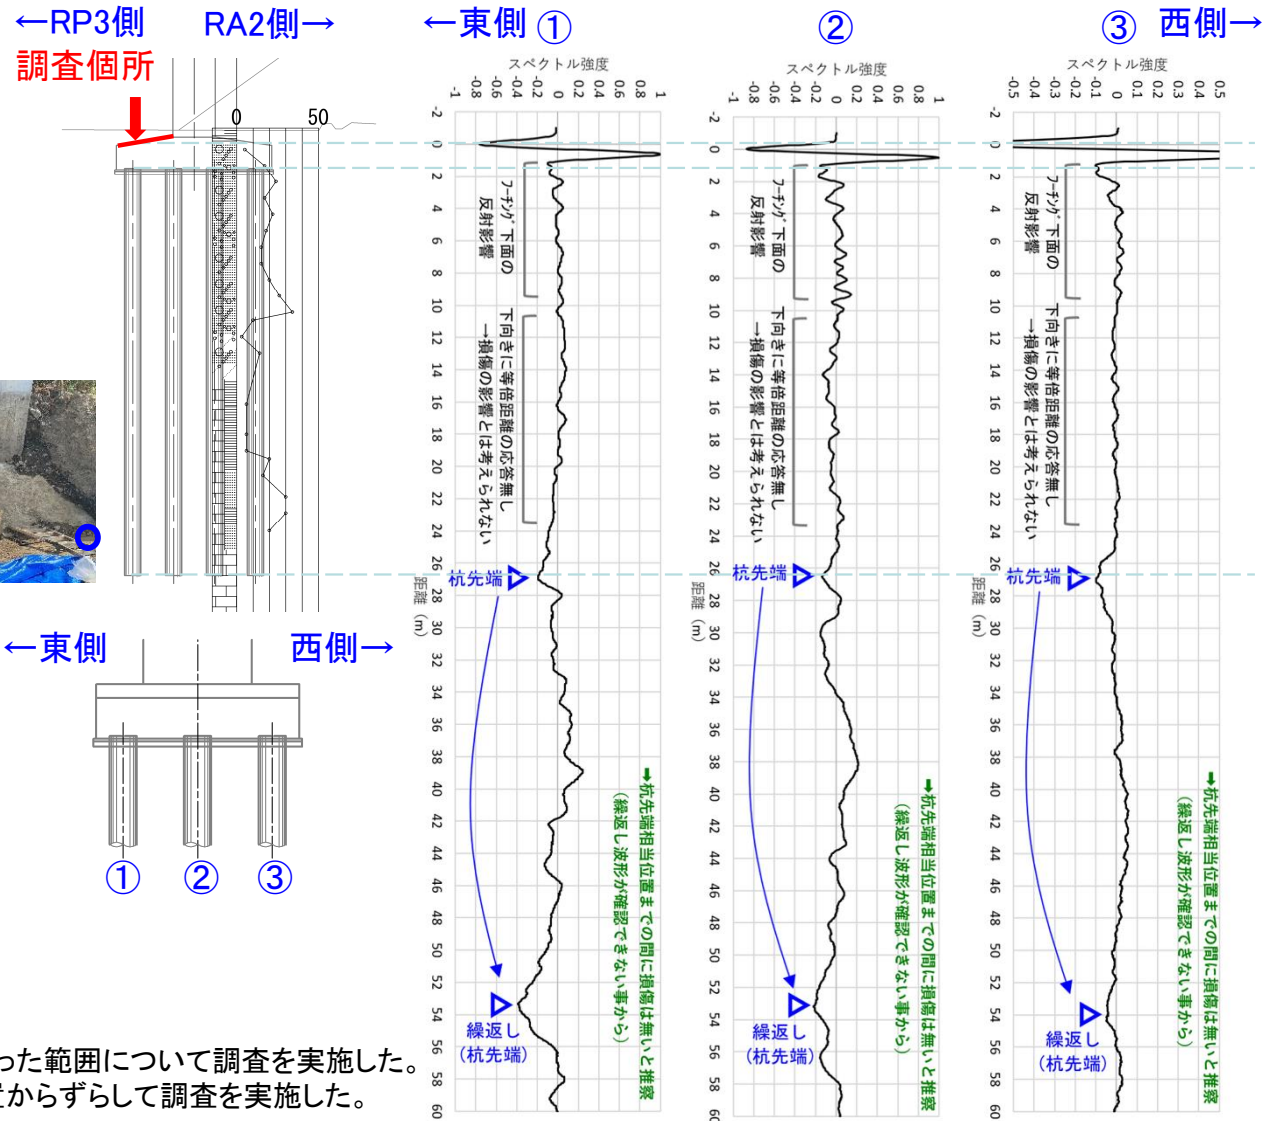
衝撃弾性波調査の結果、杭先端に相当する位置までの間に損傷はないと推定。

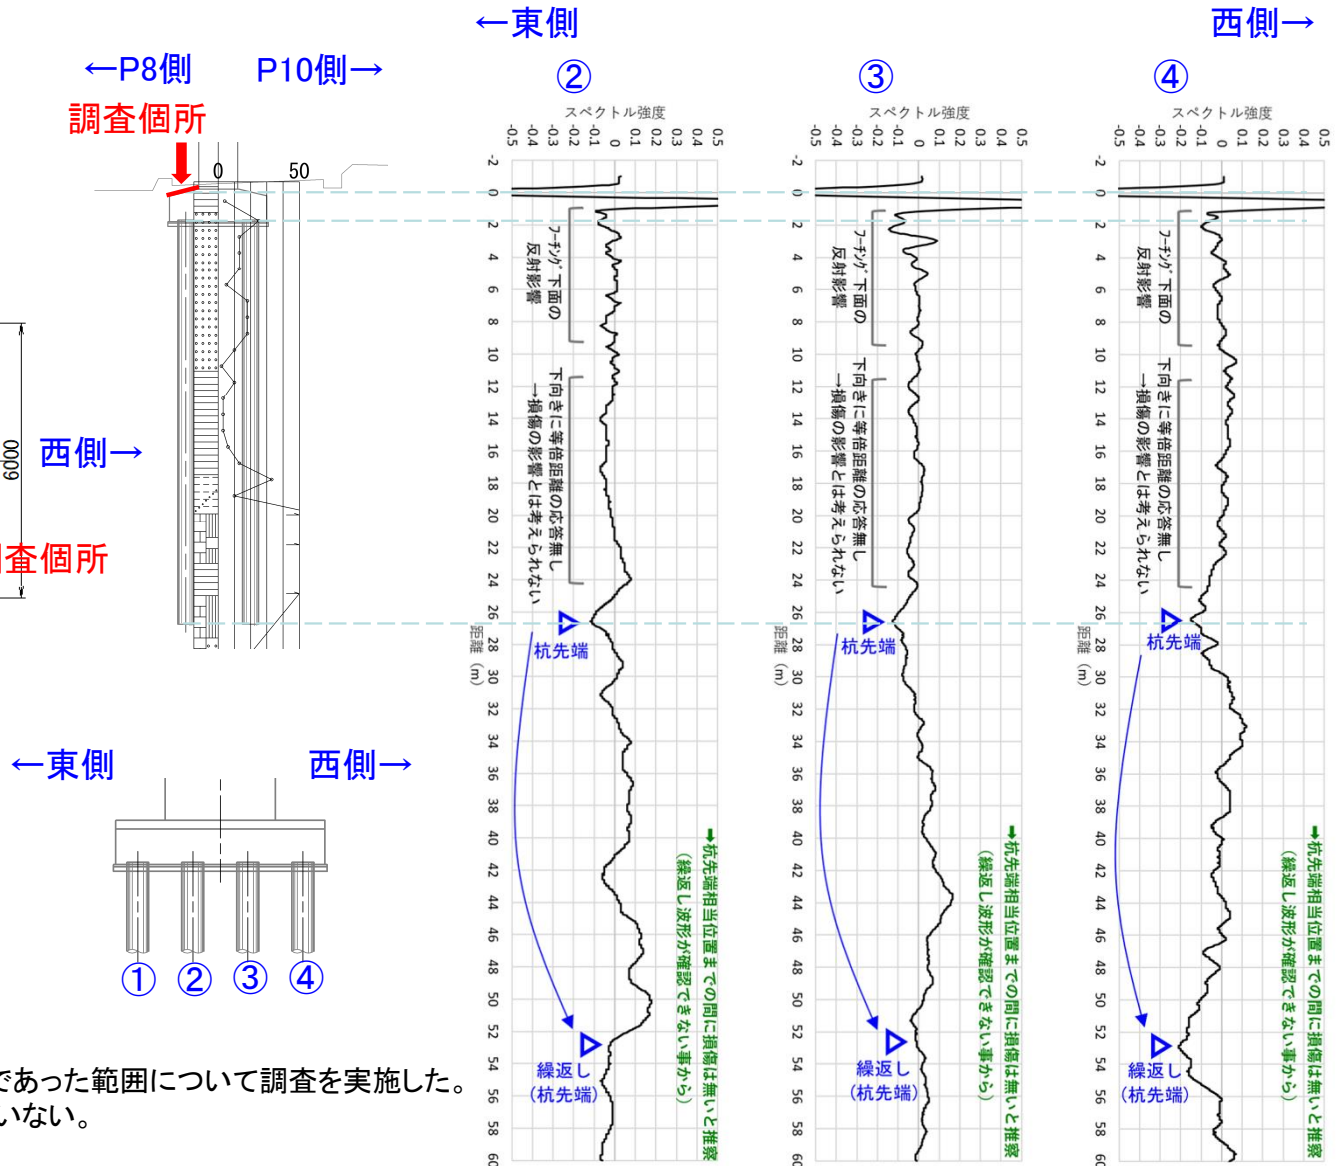
衝撃弾性波調査の結果、杭先端に相当する位置までの間に損傷はないと推定。

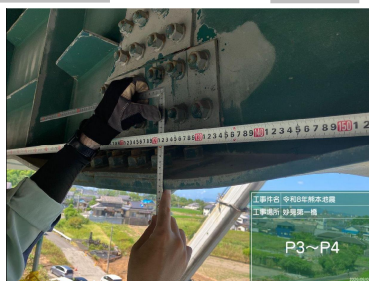
RP3～RP4間

主桁下フランジ座屈・はらみだし(J6)

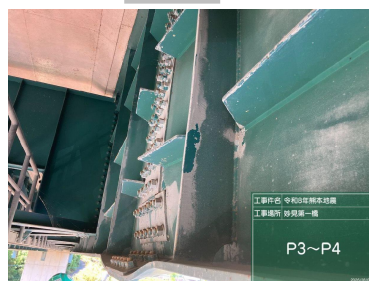
RP3～RP4間

主桁ウェブ座屈・はらみ出し(J6)

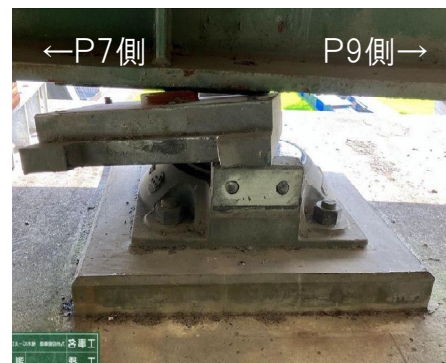
P8: 支承破壊
