【概要版】NEXCO（東・中・西日本高速道路）の更新計画（概略）について

1 更新事業の必要性

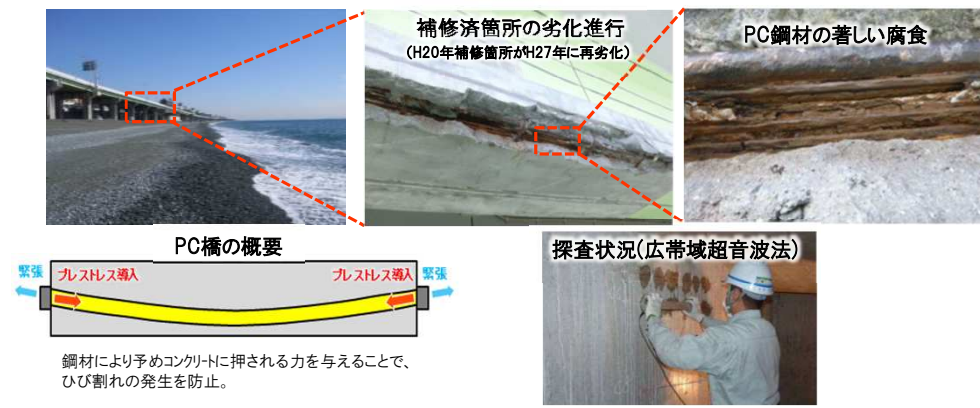
●E84西湘バイパス 滄浪橋(橋梁 桁の架替)

- 1971年(S46)開通。全長5,685mのPC(プレストレストコンクリート)橋。
- 塩害により、特にPC鋼材の充填材の不足箇所では著しく劣化。
- 調査技術の高度化により、充填材の不足箇所が把握できるようになった。

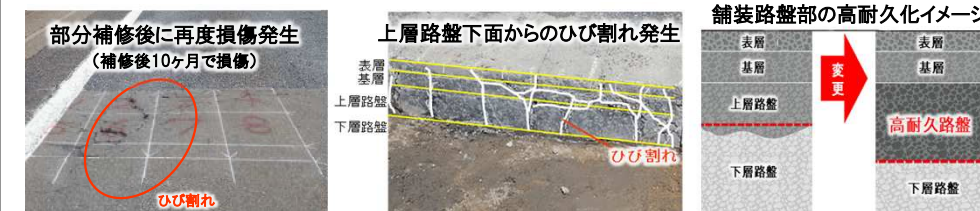
●E17関越自動車道 土樽地区(土工・舗装 舗装路盤部の高耐久化)

- 1985年(S60)開通。水上IC～湯沢IC間。
- 交通荷重の繰返しにより、上層路盤下面からのひび割れが発生。

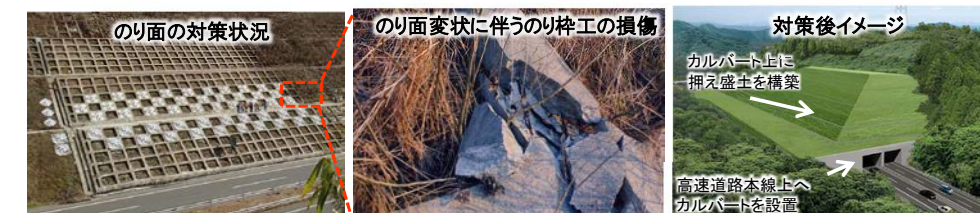
●E2山陽自動車道 木津地区(土工・舗装 切土区間のボックスカルバート化+押え盛土)

- 1998年(H10)開通。三木JCT～神戸西IC間。
- これまでグラウンドアンカー等による対策を繰り返しているが、のり面の変状が止まらない状況。
- 地下水や降雨の影響により地山の強度低下や地すべりが進行。
