# NEXCO(東・中・西日本高速道路)の 更新計画(概略)について

令和5年1月31日

NEXCO東日本

NEXCO中日本

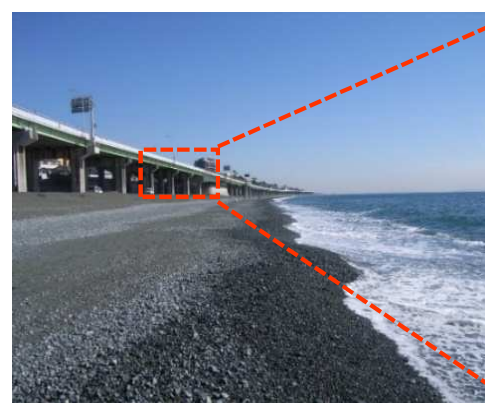
損傷状況

- E84西湘バイパス 滄浪橋は1971年に供用した全長5,685mのPC（プレストレストコンクリート）橋である。
- 海岸からの水分・飛来塩分がコンクリート内に浸透しており、特にPC鋼材の充填材の充填不足の範囲では充填材による防食効果が無いため、PC鋼材が劣化し、桁全体での健全度の低下が生じている。
- 充填材の充填不足かつ塩害等により、PC鋼材が著しく腐食又は破断している。

- ・ PC鋼材が劣化し、健全度が低下している桁の架替を実施

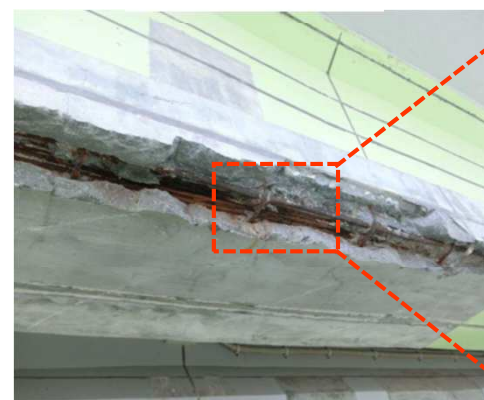
桁の変状状況①

飛来塩分の浸透による  
コンクリートの剥離

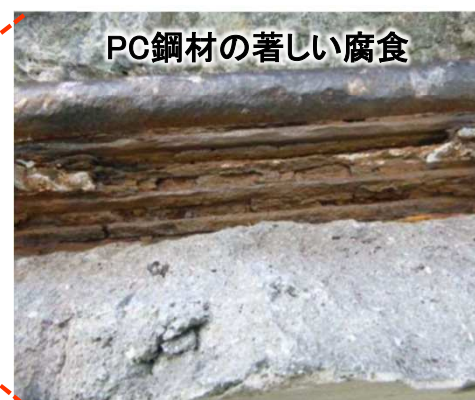
桁の変状状況②

PC鋼材の著しい腐食

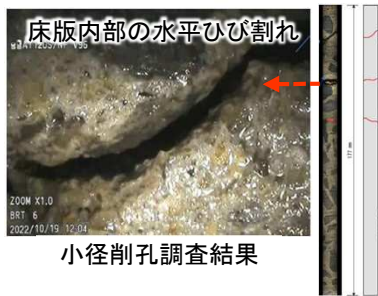
劣化が進行した床版  
上面の状況

- ・電磁波レーダー探査・小径削孔調査により、床版厚の減少、床版上面の劣化、内部に微細なひび割れの発生等の劣化を確認

- ・鉄筋コンクリート床版を耐久性の高いプレストレストコンクリート床版等へ取替

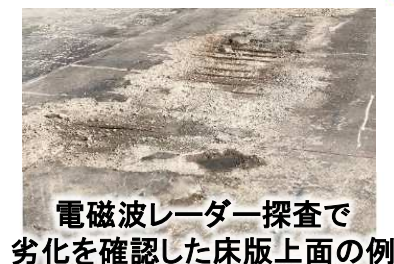
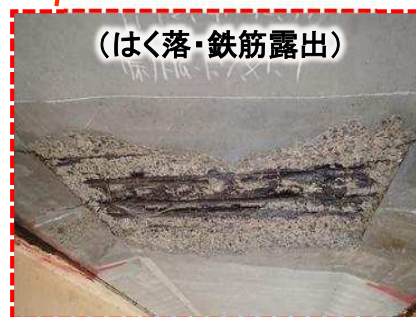
- E34長崎自動車道 嘉瀬川橋は1987年に供用した全長455mの鋼橋（鉄筋コンクリート床版）である。
- 電磁波レーダー探査の結果、広範囲で床版上面の劣化を確認した。  
小径削孔調査の結果により、床版内部にひび割れ等の変状が確認されており、床版下面の劣化も顕在化している。
- 床版上面側において高い塩化物イオン濃度が確認されており、凍結防止剤等の影響により、床版の劣化が大幅に進行。

床版下面の損傷状況①

- ・ 鉄筋コンクリート床版を耐久性の高いプレストレストコンクリート床版等に取替

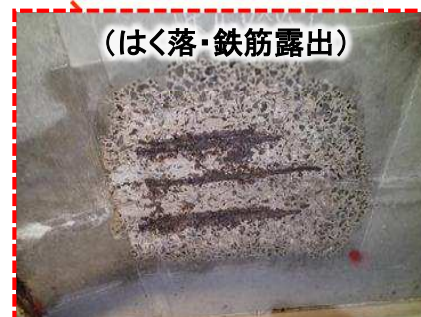
床版下面の損傷状況②

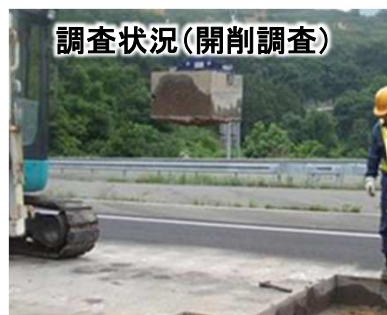
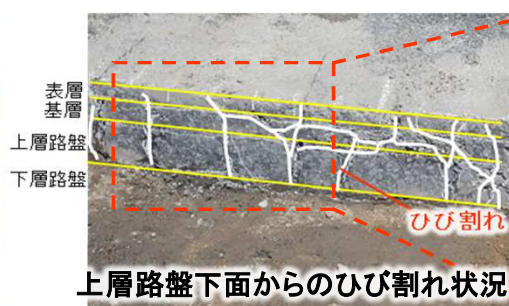
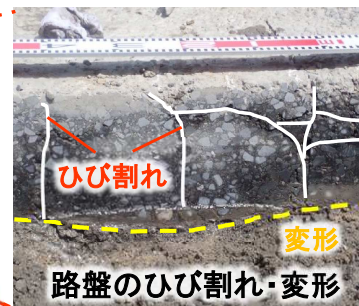
・開削調査の結果、上層路盤下面からのひび割れや下層路盤の永久変形が発生していることが判明

・変状した路盤を新たに高耐久路盤へ変更

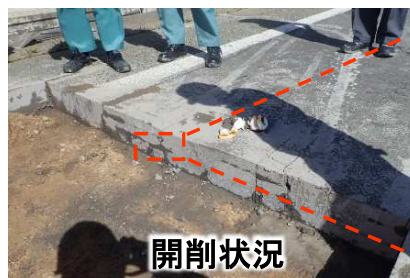
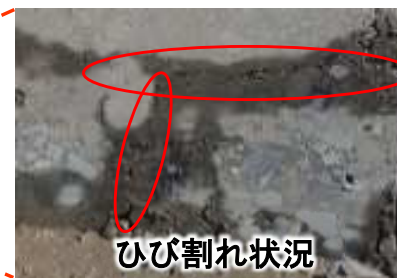
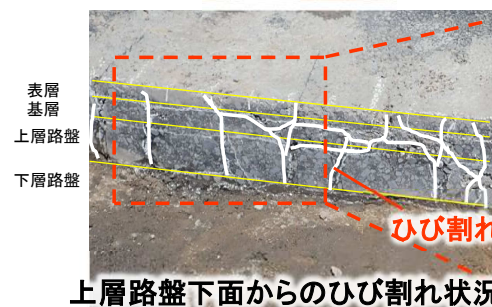
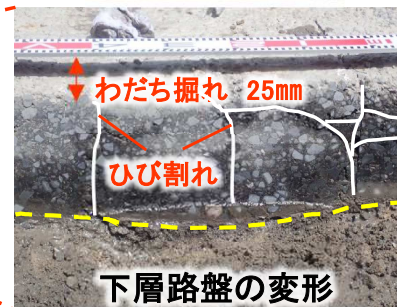
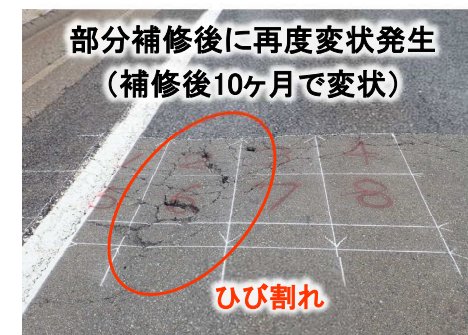
損傷状況

- E17関越自動車道 土樽地区は1985年に供用した区間である。
- 繰返しの部分補修を実施してきたが、開削調査により路盤の状態を確認したところ、上層路盤下面からのひび割れ及び下層路盤が変形していることが判明した。

- H23(2011)年 表層・基層を全面補修。
- 以後、1年毎に繰返しの部分補修を実施。
- R3(2021)年 詳細調査にて初めて路盤の状態を開削して確認したところ、上層路盤のひび割れ及び下層路盤が変形していることが判明。

高耐久路盤への変更例

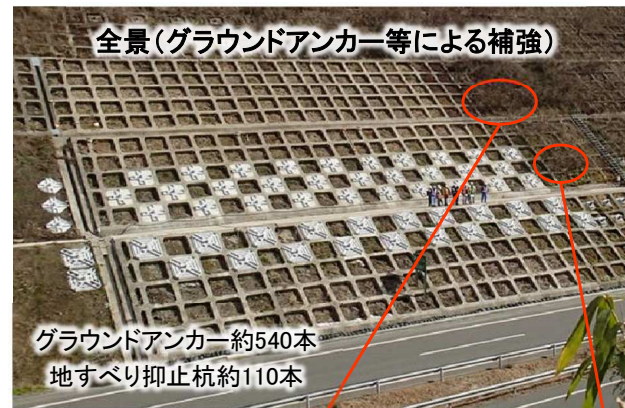
### 変状状況

- 山陽自動車道 木津地区では、建設当時に切土のり面に変状が発生したことから、地すべり対策工を実施し供用した。
- 供用後も変状が継続しており、これまでグラウンドアンカー等による補強を繰り返しているが、変状が止まらない状況。
- 2016年より外部有識者を含めた対策検討委員会を発足し、抜本的な対策について検討を実施している。
- 変状発生メカニズムや規模などから、標準的な工法では地すべりを抑止することができないため、本線上にカルバートを設置し、その上に押え盛土を構築することで、のり面全体に対して面的に変形を抑制する抜本的な対策が必要である。

- 2001（H13）年 グラウンドアンカー工
  - 2011（H23）年 切土補強土工
  - 2014（H26）年 グラウンドアンカー工
- 2014年以降も継続して変状の状況を観測中  
※ 建設当初から23年間経過しても、変状が収まらない状況  
※ 2015（H27）年7月、2018（H30）年7月豪雨時に大きな変位を確認

- ・ 本線上にカルバートを設置し、その上に押え盛土を構築することで、従来の交通を確保したうえで、のり面全体に対して面的に変形を抑制

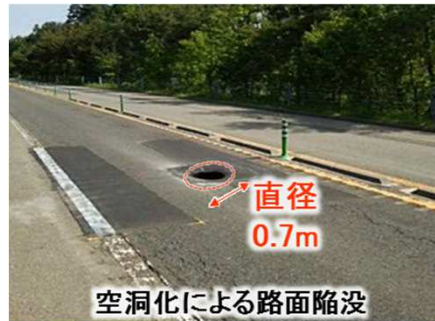
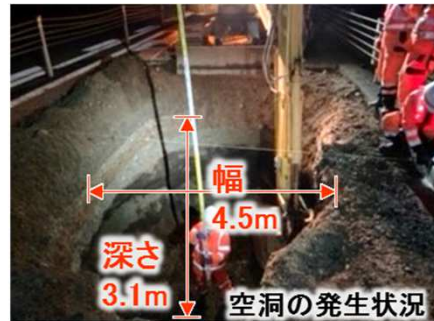
**E68東富士五湖道路 富士吉田IC～須走IC（山梨県 富士東部地区）**  
【上下線、対策区間4.4km、1986年開通、35年経過】

- 東富士五湖道路（富士吉田IC～須走IC）では、供用後35年を経過し、近年、舗装路面に陥没や空洞が繰り返し発生している。
  - 2016年より有識者委員会で検討を進めた結果、火山堆積物地質の原地盤に火山堆積物地質の盛土の細粒分が流出し、空洞が発生したと想定されるメカニズムが判明した。
- ⇒ 盛土を現在の多孔質な火山堆積物ではないものに置換えるとともに、原地盤に細粒分が流出しないような対策を行うことで、長期健全性を確保することが必要。

- ・盛土を現在の多孔質な火山堆積物ではないものに置換える。
- ・合わせて、盛土から原地盤への細粒分流出を防止する対策を実施。
