重点対策箇所における実施計画

E 1 名神高速道路 豊中 I C (重大事故発生箇所・複数回発生箇所)

関西ー01

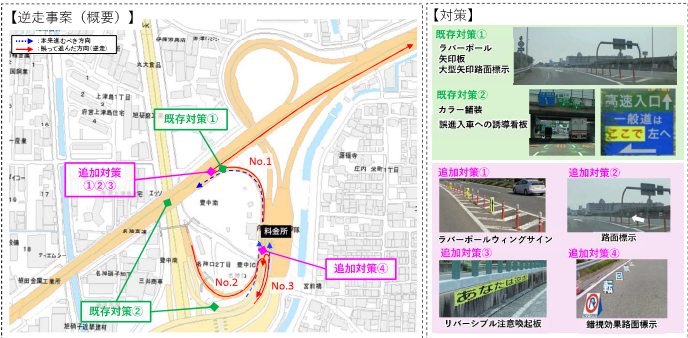
| No | 年齢 | 性別 | 車種 | 利用状況 | 動機 | 逆走ルート | (想定される) 逆走原因 | 対策内容 (案) |
|---|---|---|---|---|---|---|---|---|
| 1 | 22 | 男性 | 普通 | 不明 | その他 | I | 運転手からの取越不能のため詳細不明 | ・ラバーボールウィンクサイン<br>・路面標示・リバーシブル注意喚起板 |
| 2 | 83 | 男性 | 軽乗 | ほとんど利用しない | 過失 | IV | 一般道から誤って高速道路へ進入、一般道に戻るため料金所前でUターン | ・縦視効果路面標示 |
| 3 | 19 | 男性 | 乗用 | ほとんど利用しない | 過失 | IV | 一般道から誤って高速道路へ進入、一般道に戻るため料金所前でUターン | ・縦視効果路面標示 |

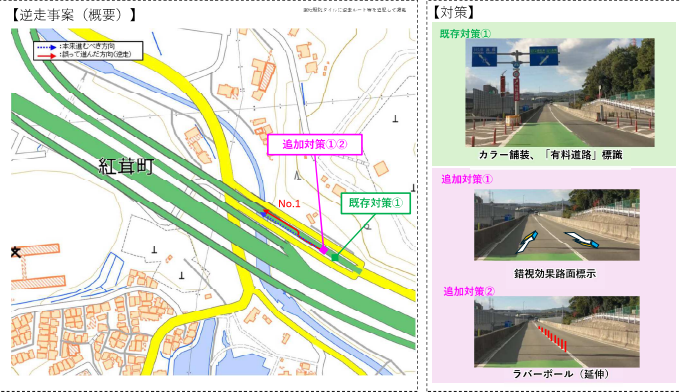
関西ー02

| No | 年齢 | 性別 | 車種 | 利用状況 | 動機 | 逆走ルート | (想定される) 逆走原因 | 対策内容 (案) |
|---|---|---|---|---|---|---|---|---|
| 1 | 20 | 女性 | 軽乗 | 不明 | 過失 | IV | 片側2車線道路と誤認識し、ランプ上で誤って反対車線へ進入 | ・縦視効果路面標示<br>・ラバーボール (延伸) |

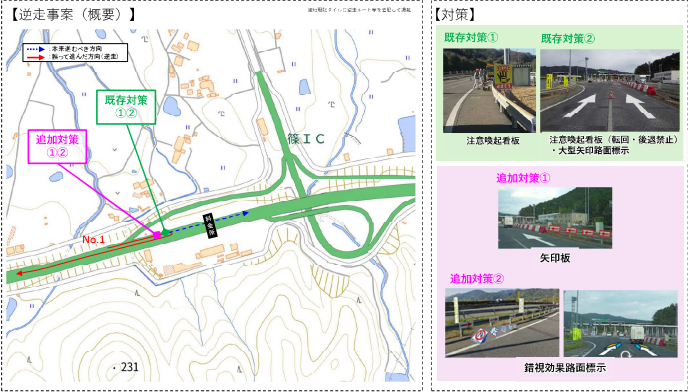
関西ー03

| No | 年齢 | 性別 | 車種 | 利用状況 | 動機 | 逆走ルート | (想定される) 逆走原因 | 対策内容 (案) |
|---|---|---|---|---|---|---|---|---|
| 1 | 77 | 女性 | 乗乗 | 不明 | その他 | IV | 運転手からの取越不能のため詳細不明 | ・矢印板<br>・縦視効果路面標示 |

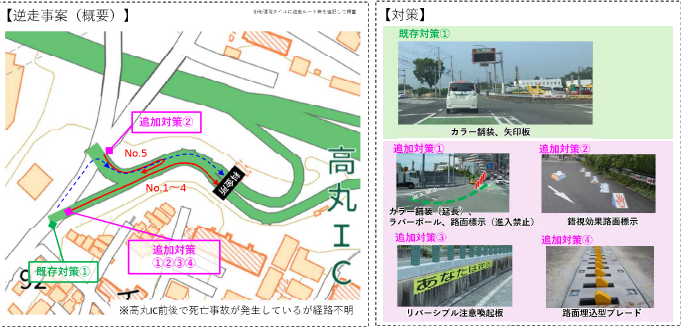
関西ー04

| No | 年齢 | 性別 | 車種 | 利用状況 | 動機 | 逆走ルート | (想定される) 逆走原因 | 対策内容 (案) |
|---|---|---|---|---|---|---|---|---|
| 1 | 80 | 男性 | 軽乗 | ほとんど利用しない | 過失 | III | 高速道路出口を入口と誤認識し、誤って出口側へ進入 | ・カラー舗装 (延長)<br>・ラバーボール<br>・路面標示 (進入禁止)<br>・縦視効果路面標示<br>・リバーシブル注意喚起板 |
| 2 | 70 | 女性 | 軽乗 | 月に1日以上 | 過失 | III | 一般道から誤って高速道路へ進入、一般道に戻るため料金所前でUターン | ・縦視効果路面標示 |
| 3 | 64 | 男性 | 乗乗 | ほとんど利用しない | 過失 | III | 一般道から誤って高速道路へ進入、一般道に戻るため料金所前でUターン | ・縦視効果路面標示 |
| 4 | 74 | 女性 | 乗乗 | 月に1日以上 | 過失 | III | 一般道から誤って高速道路へ進入、一般道に戻るため料金所前でUターン | ・縦視効果路面標示 |
| 5 | 26 | 女性 | 軽乗 | ほとんど利用しない | 故意 | IV | 一般道から誤って高速道路へ進入、一般道に戻るため料金所前でUターン | ・縦視効果路面標示 |

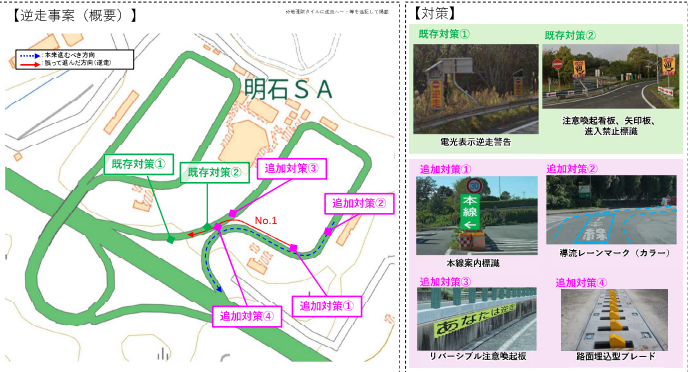
関西ー05

| No | 年齢 | 性別 | 車種 | 利用状況 | 動機 | 逆走ルート | (想定される) 逆走原因 | 対策内容 (案) |
|---|---|---|---|---|---|---|---|---|
| 1 | 27 | 男性 | 乗乗 | 2~3ヶ月に1日以上 | 過失 | II | 本線への合流を誤認識し、誤ってSA入口側へ進入 | ・本線案内標識<br>・通過レーンマーク (カラー)<br>・リバーシブル注意喚起<br>・路面標示型ブレード |

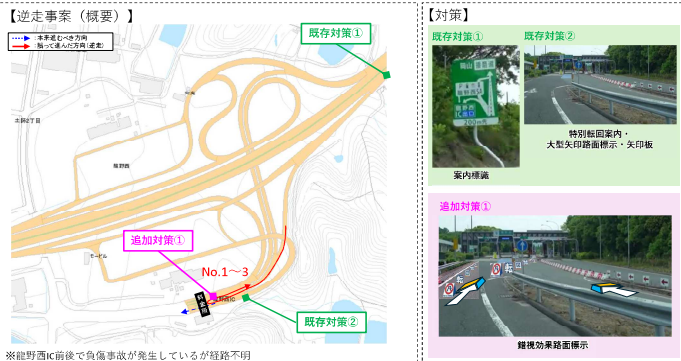
関西ー06

| No | 年齢 | 性別 | 車種 | 利用状況 | 動機 | 逆走ルート | (想定される) 逆走原因 | 対策内容 (案) |
|---|---|---|---|---|---|---|---|---|
| 1 | 73 | 男性 | 軽乗 | 月に1日以上 | 過失 | IV | 進行方向を振り、本来の進行方向に戻るため料金所前でUターン | ・縦視効果路面標示 |
| 2 | 75 | 男性 | 軽乗 | 月に1日以上 | 故意 | IV | 一般道から誤って高速道路へ進入、一般道に戻るため料金所前でUターン | ・縦視効果路面標示 |
| 3 | 84 | 男性 | 乗乗 | 月に1日以上 | その他 | IV | 逆走の認識なし | ・縦視効果路面標示 |

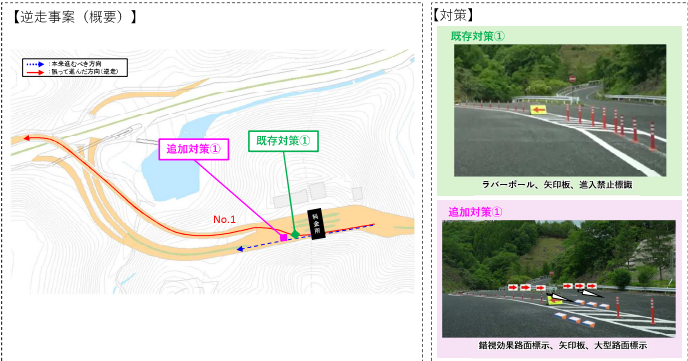
関西ー07

| No | 年齢 | 性別 | 車種 | 利用状況 | 動機 | 逆走ルート | (想定される) 逆走原因 | 対策内容 (案) |
|---|---|---|---|---|---|---|---|---|
| 1 | 20 | 男性 | 軽乗 | ほとんど利用しない | 過失 | IV | 道に迷い、料金所通過後のラバーボール開口部から誤って反対車線へ進入 | ・縦視効果路面標示<br>・矢印板<br>・大型路肩標示 |

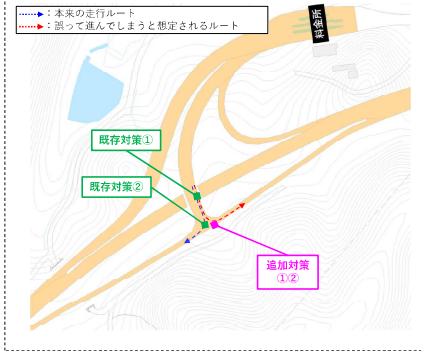
関西-16

| No | 年齢 | 性別 | 車種 | 利用状況 | 動機 | 逆走ルート | (想定される) 逆走原因 | 対策内容 (案) |
|---|---|---|---|---|---|---|---|---|
| - | - | - | - | - | - | V | ・平面交差箇所を誤って流出ランプへ進入 | ・路面埋込型ブレード<br>・プレッシャーウォール |

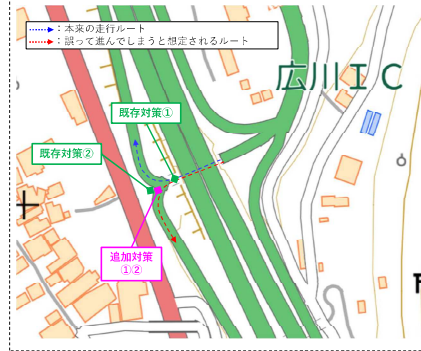
関西-17

| No | 年齢 | 性別 | 車種 | 利用状況 | 動機 | 逆走ルート | (想定される) 逆走原因 | 対策内容 (案) |
|---|---|---|---|---|---|---|---|---|
| - | - | - | - | - | - | V | ・平面交差箇所を誤って流出ランプへ進入 | ・路面埋込型ブレード<br>・プレッシャーウォール |

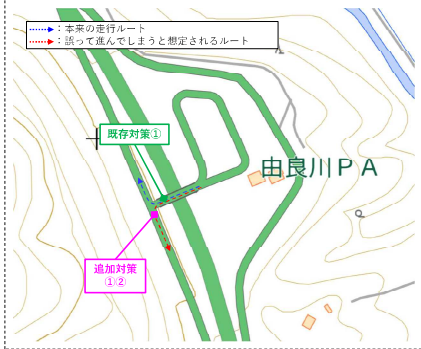
関西-18

| No | 年齢 | 性別 | 車種 | 利用状況 | 動機 | 逆走ルート | (想定される) 逆走原因 | 対策内容 (案) |
|---|---|---|---|---|---|---|---|---|
| - | - | - | - | - | - | V | ・平面交差箇所を誤って流出ランプへ進入 | ・路面埋込型ブレード<br>・プレッシャーウォール |

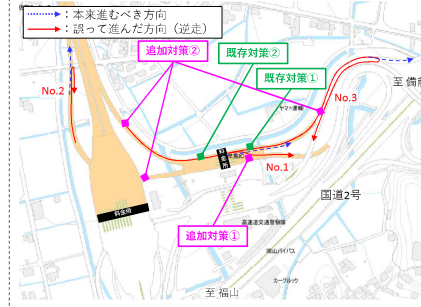
中国-01

| No | 年齢 | 性別 | 車種 | 利用状況 | 動機 | 逆走ルート | (想定される) 逆走原因 | 対策内容 (案) |
|---|---|---|---|---|---|---|---|---|
| 1 | 27 | 女性 | 普通乗 | 不明 | 過失 | IV | ・ナベの進入内を誤認識し、ラバーボール開口部から誤って反対車線に進入 | ・開口部閉鎖 |
| 2 | 76 | 男性 | 普通乗 | 不明 | 故意 | IV | ・進行方向を誤ったと思い込み、ランプ上でUターン | ・リバーシブル注意喚起板 |
| 3 | 69 | 女性 | 普通乗 | 月に1日以上 | 故意・過失 | IV | ・道に迷い、ランプ上でUターン | ・リバーシブル注意喚起板 |

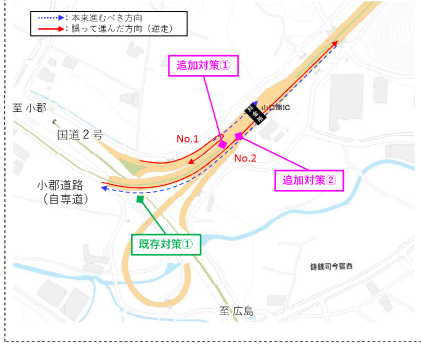
中国-02

| No | 年齢 | 性別 | 車種 | 利用状況 | 動機 | 逆走ルート | (想定される) 逆走原因 | 対策内容 (案) |
|---|---|---|---|---|---|---|---|---|
| 1 | 80 | 女性 | 乗客 | ほとんど利用しない | 過失 | IV | ・一般道から誤って高速道路へ進入、一般道に戻るため料金所手前でUターン | ・電光表示逆走警告 |
| 2 | 59 | 男性 | 乗客 | 不明 | 不明 | IV | ・接続する自動車専用道路より高速道路に逆走して進入 | ・リバーシブル注意喚起板 |

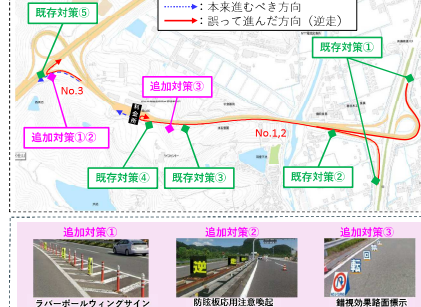
中国-03

| No | 年齢 | 性別 | 車種 | 利用状況 | 動機 | 逆走ルート | (想定される) 逆走原因 | 対策内容 (案) |
|---|---|---|---|---|---|---|---|---|
| 1 | 18 | 女性 | 軽乗 | 初めて | 過失 | IV | ・一般道から誤って高速道路へ進入、一般道に戻るため料金所手前でUターン | ・監視効果路面標示 |
| 2 | 86 | 男性 | 軽乗 | ほとんど利用しない | 故意 | IV | ・進行方向を誤り、本来の進行方向に戻るため料金所手前でUターン | ・ラバーボールウィンクサイン<br>・防眩壁面注意喚起 |
| 3 | 75 | 男性 | 普通乗 | 月に1日以上 | 過失 | I | ・進行方向を誤り、本来の進行方向に戻るため料金所手前でUターン | ・ラバーボールウィンクサイン<br>・防眩壁面注意喚起 |

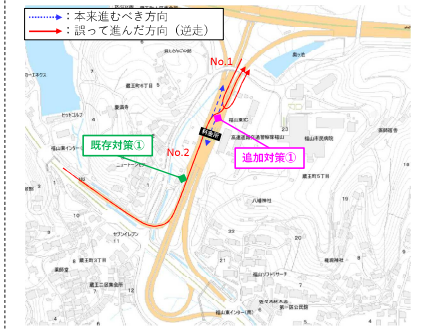
中国-04

| No | 年齢 | 性別 | 車種 | 利用状況 | 動機 | 逆走ルート | (想定される) 逆走原因 | 対策内容 (案) |
|---|---|---|---|---|---|---|---|---|
| 1 | 79 | 男性 | 乗客 | 初めて | 過失 | IV | ・進行方向を誤り、本来の進行方向に戻るため料金所手前でUターン | ・監視効果路面標示 |
| 2 | 87 | 男性 | 軽乗 | ほとんど利用しない | 過失 | IV | ・一般道から誤って高速道路へ進入、一般道に戻るため料金所手前でUターン | ・監視効果路面標示 |

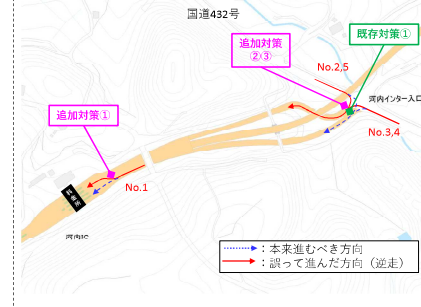
中国-05

| No | 年齢 | 性別 | 車種 | 利用状況 | 動機 | 逆走ルート | (想定される) 逆走原因 | 対策内容 (案) |
|---|---|---|---|---|---|---|---|---|
| 1 | 85 | 男性 | 乗客 | ほとんど利用しない | 過失 | IV | ・料金所手前で開口部から対向車線へ進入 | ・監視効果路面標示 |
| 2 | 52 | 女性 | 軽乗 | ほとんど利用しない | 過失 | III | ・料金所手前で開口部から対向車線へ進入 | ・監視効果路面標示 |
| 3 | 29 | 女性 | 軽乗 | ほとんど利用しない | 過失 | III | ・料金所手前で開口部から対向車線へ進入 | ・監視効果路面標示 |
| 4 | 60 | 男性 | 乗客 | 月に1回以上 | 過失 | III | ・料金所手前で開口部から対向車線へ進入 | ・監視効果路面標示 |
| 5 | 68 | 女性 | 乗客 | 2〜3ヶ月に1回以上 | 過失 | III | ・料金所手前で開口部から対向車線へ進入 | ・監視効果路面標示 |

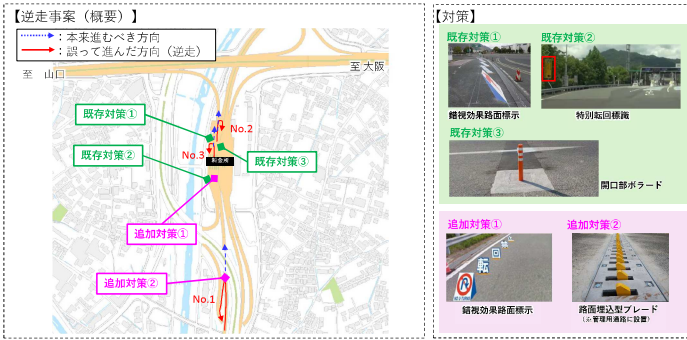
中国-06

| No | 年齢 | 性別 | 車種 | 利用状況 | 動機 | 逆走パターン | (想定される) 逆走原因 | 対策内容 (案) |
|---|---|---|---|---|---|---|---|---|
| 1 | 24 | 男性 | 音楽 | ほとんど利用しない | 過失 | IV | ・高速道路への誤進入に気付かず、入口料金所手前で一般道へ戻ろうとして管理用道路へUターン | ・路面埋込型フレード |
| 2 | 75 | 女性 | 音楽 | ほとんど利用しない | その他 | IV | ・入口料金所通過後、誤進入に気付かず流入レーンに居ろうとUターン | ・錯視効果路面標示 |
| 3 | 31 | 女性 | 軽乗 | 週に1日以上 | 故意 | IV | ・入口料金所通過後、ETCエラーに気付かずブース入口に戻ろうとUターン | |

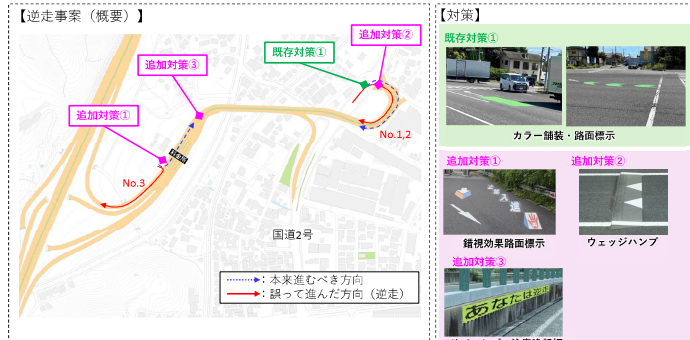
中国-07

| No | 年齢 | 性別 | 車種 | 利用状況 | 動機 | 逆走パターン | (想定される) 逆走原因 | 対策内容 (案) |
|---|---|---|---|---|---|---|---|---|
| 1 | 49 | 女性 | 軽乗 | 月に1日以上 | 過失 | III | ・高速道路出口を入口と誤認識し、誤って出口側へ進入 | ・ウェッジハンプ<br>・リバーシブル注意喚起板 |
| 2 | 77 | 女性 | 音楽 | 月に1日以上 | 過失 | III | | |
| 3 | 74 | 女性 | 軽乗 | 初めて | 過失 | IV | ・逆走の認識なし | ・錯視効果路面標示 |

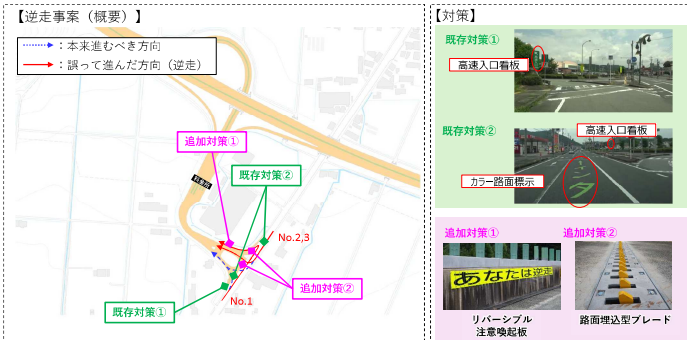
中国-08

| No | 年齢 | 性別 | 車種 | 利用状況 | 動機 | 逆走パターン | (想定される) 逆走原因 | 対策内容 (案) |
|---|---|---|---|---|---|---|---|---|
| 1 | 37 | 男性 | 音楽 | 月に1日以上 | 故意 | III | ・一般道にて高速道路入口を誤って通過したため、出口側から進入 | ・リバーシブル注意喚起板<br>・路面埋込型フレード |
| 2 | 75 | 男性 | 軽乗 | ほぼ毎日 | 過失 | III | ・高速道路出口を入口と誤認識し、誤って出口側へ進入 | |
| 3 | 77 | 男性 | 軽乗 | ほとんど利用しない | 過失 | III | | |

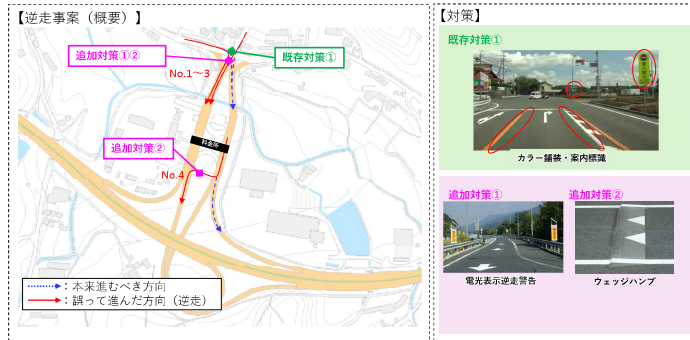
中国-09

| No | 年齢 | 性別 | 車種 | 利用状況 | 動機 | 逆走パターン | (想定される) 逆走原因 | 対策内容 (案) |
|---|---|---|---|---|---|---|---|---|
| 1 | 68 | 女性 | 軽乗 | 不明 | その他 | III | ・高速道路出口を入口と誤認識し、誤って出口側へ進入 | ・電光表示逆走警告<br>・ウェッジハンプ |
| 2 | 89 | 男性 | 軽乗 | ほとんど利用しない | 過失 | III | | |
| 3 | 75 | 男性 | 音楽 | ほとんど利用しない | 過失 | III | | |
| 4 | 90 | 男性 | 軽乗 | ほとんど利用しない | 過失 | IV | ・入口料金所通過後誤進入に気付かず、管理用道路に進入後流出ランプを逆走 | ・ウェッジハンプ |

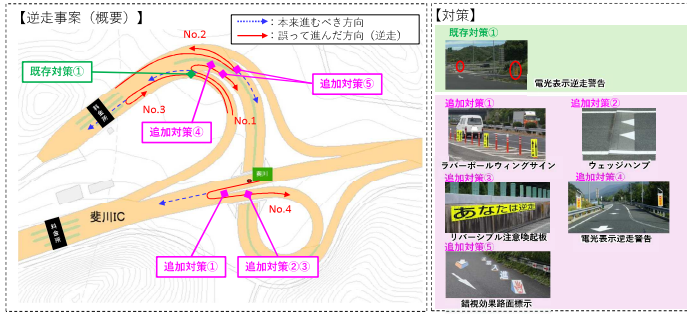
中国-10

| No | 年齢 | 性別 | 車種 | 利用状況 | 動機 | 逆走パターン | (想定される) 逆走原因 | 対策内容 (案) |
|---|---|---|---|---|---|---|---|---|
| 1 | 85 | 男性 | 軽乗 | 初めて | その他 | IV | ・逆走の認識なし | ・錯視効果路面標示 |
| 2 | 82 | 男性 | 軽乗 | 不明 | 故意 | IV | ・進行方向を誤り、本来の進行方向に戻るためランプ上でUターン | ・錯視効果路面標示 |
| 3 | 70 | 男性 | 軽乗 | ほとんど利用しない | 過失 | IV | ・料金所を2回通過する必要があるため、頂の有料進入口と誤認識し、料金所手前でUターン | ・電光表示逆走警告 |
| 4 | 不明 | 女性 | 音楽 | 不明 | 故意・過失 | I | ・流出ランプを誤って通過したため、本来の進行方向に戻るため流入ランプ合流部でUターン | ・ラバーボールウィングサイン<br>・ウェッジハンプ<br>・リバーシブル注意喚起板 |

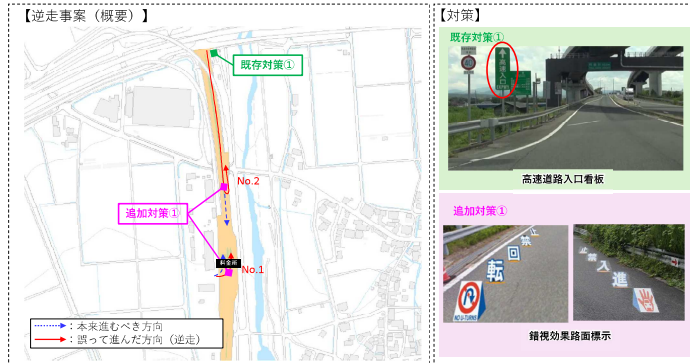
中国-11

| No | 年齢 | 性別 | 車種 | 利用状況 | 動機 | 逆走パターン | (想定される) 逆走原因 | 対策内容 (案) |
|---|---|---|---|---|---|---|---|---|
| 1 | 60 | 男性 | 音楽 | 不明 | その他 | IV | ・逆走の認識なし | ・錯視効果路面標示 (開口部) |
| 2 | 71 | 女性 | 軽乗 | ほとんど利用しない | 故意 | IV | ・一般道から誤って高速道路へ進入、一般道に戻るため (料金所手前でUターン) | ・錯視効果路面標示 |

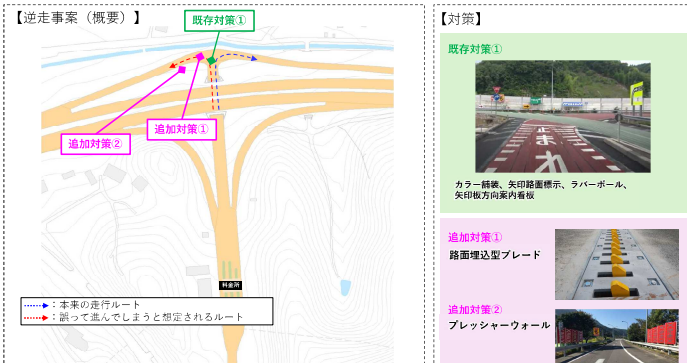
中国-12

| No | 年齢 | 性別 | 車種 | 利用状況 | 動機 | 逆走パターン | (想定される) 逆走原因 | 対策内容 (案) |
|---|---|---|---|---|---|---|---|---|
| - | - | - | - | - | - | V | ・平面交差箇所を誤って流出ランプへ進入 | ・路面埋込型フレード<br>・プレッシャーウォール |

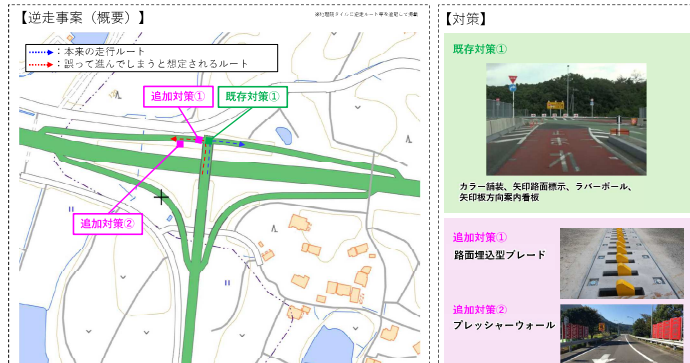
中国-13

| No | 年齢 | 性別 | 車種 | 利用状況 | 動機 | 逆走パターン | (想定される) 逆走原因 | 対策内容 (案) |
|---|---|---|---|---|---|---|---|---|
| - | - | - | - | - | - | V | ・平面交差箇所を誤って流出ランプへ進入 | ・路面埋込型フレード<br>・プレッシャーウォール |

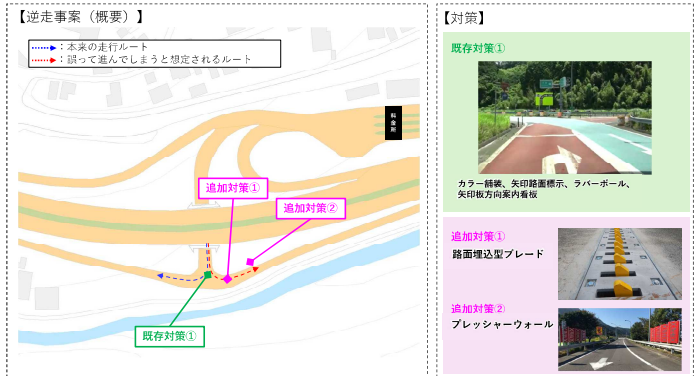
| No | 年齢 | 性別 | 車種 | 利用状況 | 動機 | 逆走パターン | (想定される) 逆走原因 | 対策内容 (案) |
|---|---|---|---|---|---|---|---|---|
| - | - | - | - | - | - | V | ・平面交差箇所ですって流出ランプへ進入 | ・路面埋込型ブレード<br>・フレッシュウォール |

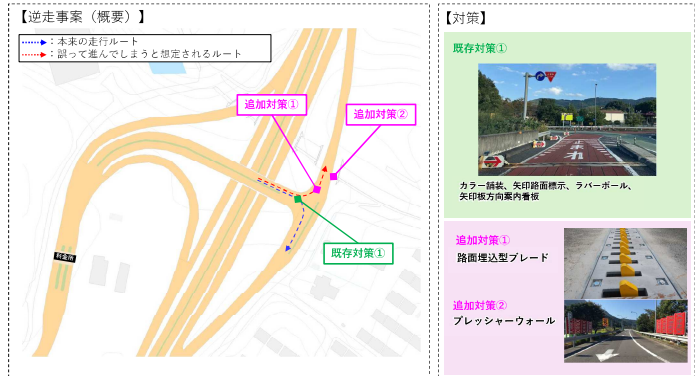
| No | 年齢 | 性別 | 車種 | 利用状況 | 動機 | 逆走パターン | (想定される) 逆走原因 | 対策内容 (案) |
|---|---|---|---|---|---|---|---|---|
| - | - | - | - | - | - | V | ・平面交差箇所ですって流出ランプへ進入 | ・路面埋込型ブレード<br>・フレッシュウォール |

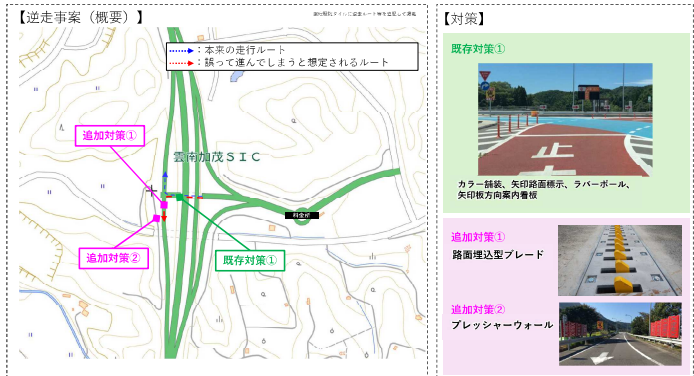
| No | 年齢 | 性別 | 車種 | 利用状況 | 動機 | 逆走パターン | (想定される) 逆走原因 | 対策内容 (案) |
|---|---|---|---|---|---|---|---|---|
| - | - | - | - | - | - | V | ・平面交差箇所ですって流出ランプへ進入 | ・路面埋込型ブレード<br>・フレッシュウォール |

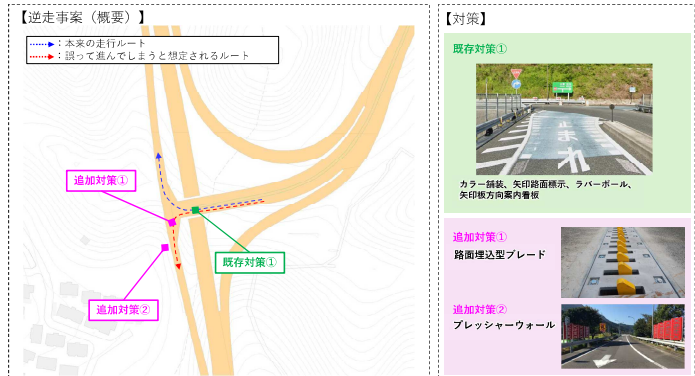
| No | 年齢 | 性別 | 車種 | 利用状況 | 動機 | 逆走パターン | (想定される) 逆走原因 | 対策内容 (案) |
|---|---|---|---|---|---|---|---|---|
| - | - | - | - | - | - | V | ・平面交差箇所ですって流出ランプへ進入 | ・路面埋込型ブレード<br>・フレッシュウォール |

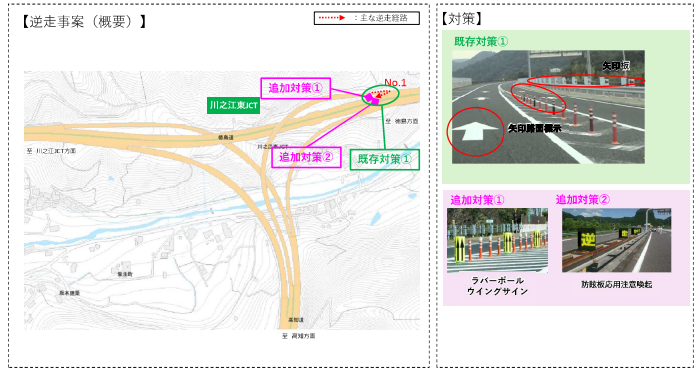
| No | 年齢 | 性別 | 車種 | 利用状況 | 動機 | 逆走パターン | (想定される) 逆走原因 | 対策内容 (案) |
|---|---|---|---|---|---|---|---|---|
| 1 | 75 | 男性 | 軽貨 | 不明 | 不明 | I | ・運転手からの聴取不聴の詳細詳細不明 | ・ラバーボールウィンクサイン<br>・動機効果路面標示 |

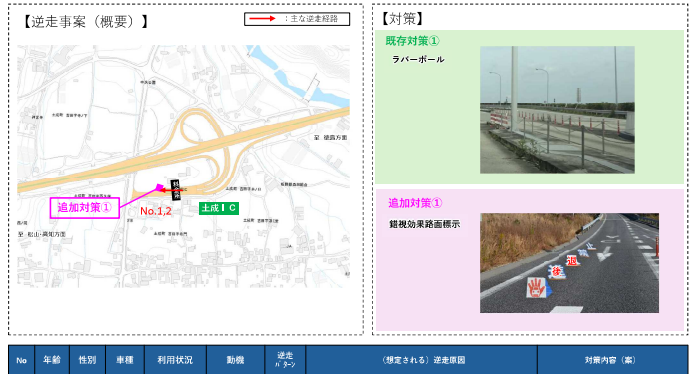
| No | 年齢 | 性別 | 車種 | 利用状況 | 動機 | 逆走パターン | (想定される) 逆走原因 | 対策内容 (案) |
|---|---|---|---|---|---|---|---|---|
| 1 | 66 | 男 | 普通 | 不明 | 過失 | IV | ・ETCエラーにより、本線へ進入できないと考え進出 | ・鏡視効果路面標示 |
| 2 | 47 | 女 | 普通 | 2～3ヶ月に1回以上 | 故意 | IV | ・ETCエラーにより、本線へ進入できないと考え進出 | ・鏡視効果路面標示 |

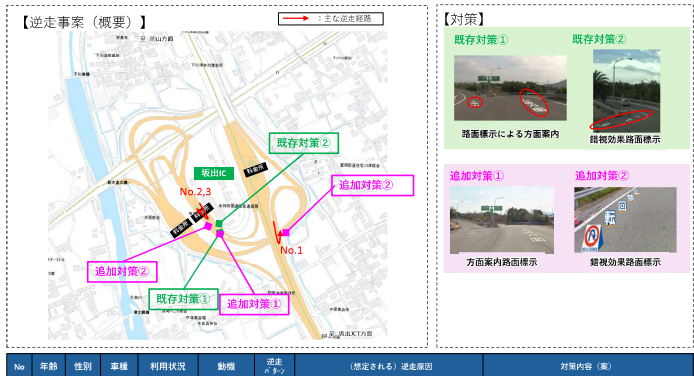
| No | 年齢 | 性別 | 車種 | 利用状況 | 動機 | 逆走パターン | (想定される) 逆走原因 | 対策内容 (案) |
|---|---|---|---|---|---|---|---|---|
| 1 | 81 | 女性 | 普通 | ほとんど利用しない | 故意 | IV | ・進行方向を誤り、本来の進行方向に戻るためランプよりターン | ・方面案内路面標示<br>・鏡視効果路面標示 |
| 2 | 77 | 男性 | 普通 | ほとんど利用しない | 故意 | IV | ・ETCエラーにより、本線へ進入できないと考え進出 | ・鏡視効果路面標示 |
| 3 | 72 | 男性 | 普通 | ほとんど利用しない | 故意 | IV | ・ETCエラーにより、本線へ進入できないと考え進出 | ・鏡視効果路面標示 |

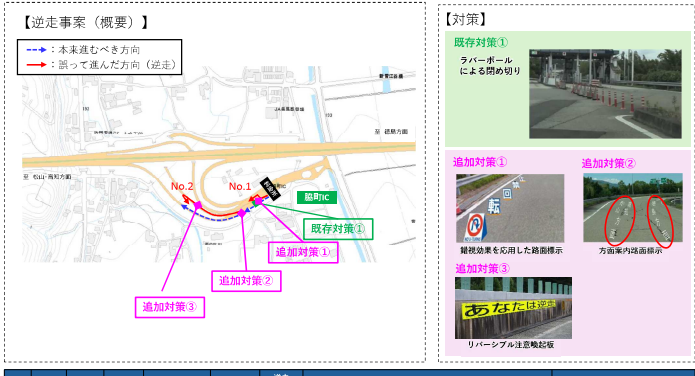
| No | 年齢 | 性別 | 車種 | 利用状況 | 動機 | 逆走パターン | (想定される) 逆走原因 | 対策内容 (案) |
|---|---|---|---|---|---|---|---|---|
| 1 | 73 | 女 | 普通 | ほとんど利用しない | 故意・過失 | IV | ・側道・側道で車線分離（ラバーボール）閉鎖から誤って反対車線に進入後ランプを逆走 | ・鏡視効果路面標示 |
| 2 | 24 | 男 | 軽貨 | 月に1日以上 | 故意 | IV | ・進行方向を誤り、本来の進行方向に戻るためランプよりターン | ・方面案内路面標示<br>・リバーシブル注意喚起板 |

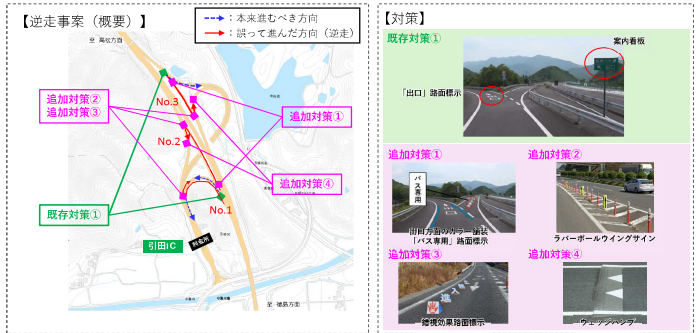
| No | 年齢 | 性別 | 車種 | 利用状況 | 動機 | 逆走ハドン | (想定される) 逆走原因 | 対策内容 (案) |
|---|---|---|---|---|---|---|---|---|
| 1 | 82 | 男 | 軽乗 | 不明 | 故意 | IV | ・引田に流出のため流出ランプへ進入したが料金所が見つからずランプ上で転回し逆走 | ・ラバーボールウイングサイン<br>・路側効果路面標示 |
| 2 | 71 | 男 | 乗客 | 月に1日以上 | 故意 | I | ・バスレーンに誤進入したためランプを故意に逆走 | ・カラー舗装の全面化<br>・バス専用路面標示の追加<br>・ラバーボールウイングサイン<br>・路側効果路面標示<br>・ウェッジハンパ |
| 3 | 79 | 男 | 軽乗 | 不明 | 故意 | I | ・バスレーンに誤進入したためランプを故意に逆走 | |

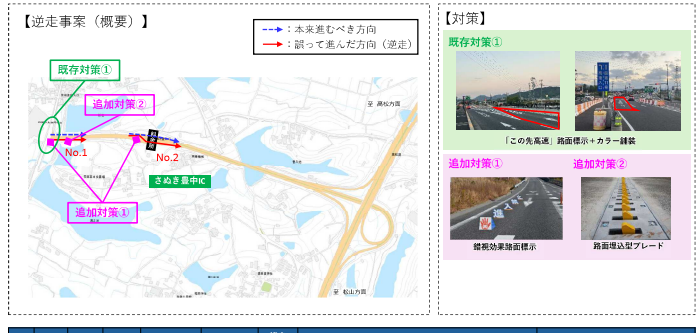
| No | 年齢 | 性別 | 車種 | 利用状況 | 動機 | 逆走ハドン | (想定される) 逆走原因 | 対策内容 (案) |
|---|---|---|---|---|---|---|---|---|
| 1 | 21 | 女性 | 軽乗 | ほとんど利用しない | 過失 | III | ・高速道路出口を入口と誤認し、誤って出口側へ進入 | ・路側効果路面標示<br>・路面標記型ブレード |
| 2 | 86 | 男性 | 軽乗 | 初めて | その他 | IV | ・逆走の認識なし | ・路側効果路面標示 |

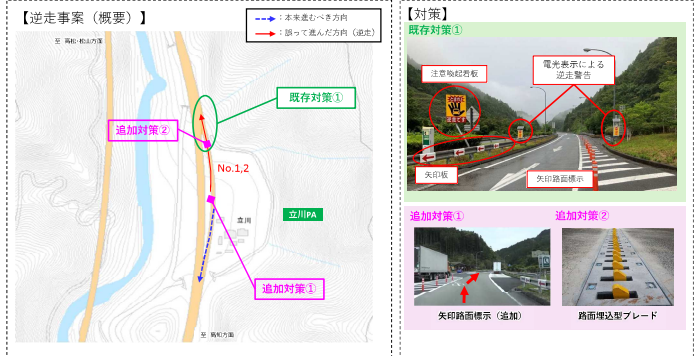
| No | 年齢 | 性別 | 車種 | 利用状況 | 動機 | 逆走ハドン | (想定される) 逆走原因 | 対策内容 (案) |
|---|---|---|---|---|---|---|---|---|
| 1 | 52 | 女 | 軽乗 | 2～3ヶ月に1日以上 | 故意、過失 | II | ・本線への逆走路を誤認識し、誤ってPA入口側へ進入 | ・矢印路面標示の追加<br>・路面標記型ブレード |
| 2 | 46 | 女 | 軽乗 | 月に1日以上 | 過失 | II | ・本線への逆走路を誤認識し、誤ってPA入口側へ進入 | ・矢印路面標示の追加<br>・路面標記型ブレード |

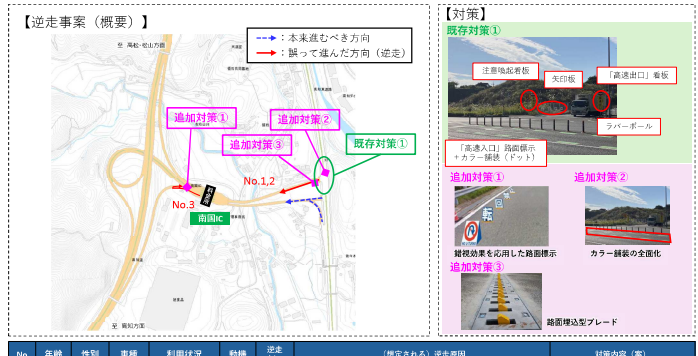
| No | 年齢 | 性別 | 車種 | 利用状況 | 動機 | 逆走ハドン | (想定される) 逆走原因 | 対策内容 (案) |
|---|---|---|---|---|---|---|---|---|
| 1 | 74 | 男性 | 普通乗 | 不明 | 過失 | III | ・高速道路出口を入口と誤認し、誤って出口側へ進入 | ・路面標記型ブレード<br>・カラー舗装の全面化 |
| 2 | 74 | 男性 | 普通乗 | 不明 | 過失 | III | ・高速道路出口を入口と誤認し、誤って出口側へ進入 | ・路面標記型ブレード<br>・カラー舗装の全面化 |
| 3 | 74 | 男性 | 普通乗 | 週に1日以上 | 故意 | IV | ・ランプ走行中バンクに気づき料金所まで戻ろうと転回 | ・路側効果路面標示 |

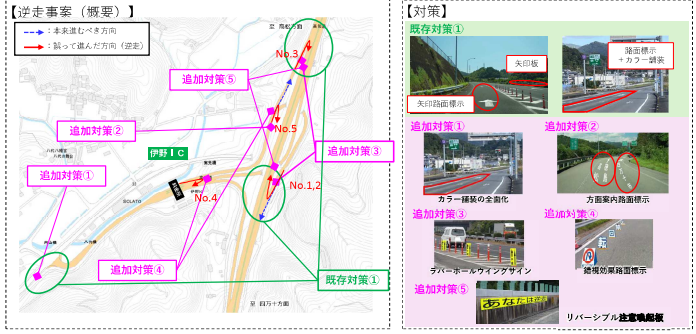
| No | 年齢 | 性別 | 車種 | 利用状況 | 動機 | 逆走ハドン | (想定される) 逆走原因 | 対策内容 (案) |
|---|---|---|---|---|---|---|---|---|
| 1 | 72 | 男 | 軽乗 | ほとんど利用しない | その他 | I | ・進行方向を誤り、本線の進行方向に異なるため料金所手前でUターン | ・ラバーボールウイングサイン<br>・ラバーボールウイングサイン<br>・カラー舗装の全面化<br>・ラバーボールウイングサイン<br>・路面標記型ブレード |
| 2 | 67 | 女 | 普通乗 | 初めて | 故意 | I | ・進行方向を誤り、本線の進行方向に異なるため料金所手前でUターン | ・カラー舗装の全面化<br>・ラバーボールウイングサイン<br>・路面標記型ブレード |
| 3 | 72 | 男 | 軽乗 | 2～3ヶ月に1日以上 | 過失 | I | ・近道と勘違いし、誤って高速道路へ進入 | ・カラー舗装の全面化<br>・ラバーボールウイングサイン<br>・路面標記型ブレード |
| 4 | 86 | 男 | 軽乗 | ほぼ毎日 | 故意 | IV | ・進行方向の通行止めに関する高速道路へ進入、一般道に戻るための料金所手前でUターン | ・カラー舗装の全面化<br>・ラバーボールウイングサイン<br>・路面標記型ブレード |
| 5 | 83 | 女 | 軽乗 | ほとんど利用しない | 故意 | IV | ・一般道から誤って高速道路へ進入、一般道に戻るための料金所手前でUターン | ・カラー舗装の全面化<br>・ラバーボールウイングサイン<br>・路面標記型ブレード |

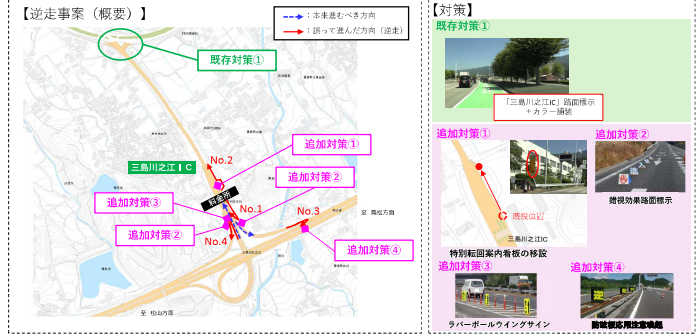
| No | 年齢 | 性別 | 車種 | 利用状況 | 動機 | 逆走ハドン | (想定される) 逆走原因 | 対策内容 (案) |
|---|---|---|---|---|---|---|---|---|
| 1 | 80 | 女 | 軽乗 | 月に1日以上 | 故意、過失 | IV | ・ランプなら転回可能と誤認し、ランプ上で転回 | ・路側効果路面標示 |
| 2 | 71 | 男 | 普通乗 | ほとんど利用しない | 故意 | IV | ・一般道から誤って高速道路へ進入、一般道に戻るため料金所手前でUターン | ・カラー舗装の全面化<br>・ラバーボールウイングサイン<br>・路面標記型ブレード |
| 3 | 80 | 男 | 軽乗 | ほとんど利用しない | 故意 | IV | ・一般道から誤って高速道路へ進入、一般道に戻るための料金所手前でUターン | ・カラー舗装の全面化<br>・ラバーボールウイングサイン<br>・路面標記型ブレード |
| 4 | 84 | 男 | 軽乗 | ほとんど利用しない | 過失 | IV | ・小銭を両替してもらおうと、料金所を誤って走行し逆走 | ・カラー舗装の全面化<br>・ラバーボールウイングサイン<br>・路面標記型ブレード |

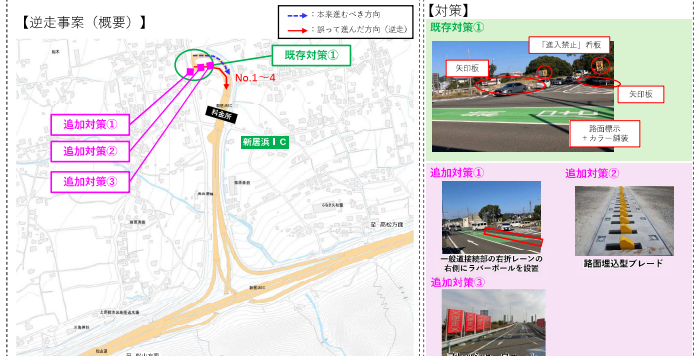
| No | 年齢 | 性別 | 車種 | 利用状況 | 動機 | 逆走ハドン | (想定される) 逆走原因 | 対策内容 (案) |
|---|---|---|---|---|---|---|---|---|
| 1 | 74 | 男 | 普通乗 | ほとんど利用しない | 過失 | III | ・高速道路出口を入口と誤認し、誤って出口側へ進入 | ・カラー舗装の全面化<br>・ラバーボールウイングサイン<br>・路面標記型ブレード<br>・プレッシャーウォール |
| 2 | 83 | 女 | 普通乗 | ほとんど利用しない | 過失 | III | ・高速道路出口を入口と誤認し、誤って出口側へ進入 | ・カラー舗装の全面化<br>・ラバーボールウイングサイン<br>・路面標記型ブレード<br>・プレッシャーウォール |
| 3 | 61 | 男 | 普通乗 | 週に1日以上 | 過失 | III | ・高速道路出口を入口と誤認し、誤って出口側へ進入 | ・カラー舗装の全面化<br>・ラバーボールウイングサイン<br>・路面標記型ブレード<br>・プレッシャーウォール |
| 4 | 83 | 女 | 軽乗 | ほとんど利用しない | 過失 | III | ・高速道路出口を入口と誤認し、誤って出口側へ進入 | ・カラー舗装の全面化<br>・ラバーボールウイングサイン<br>・路面標記型ブレード<br>・プレッシャーウォール |

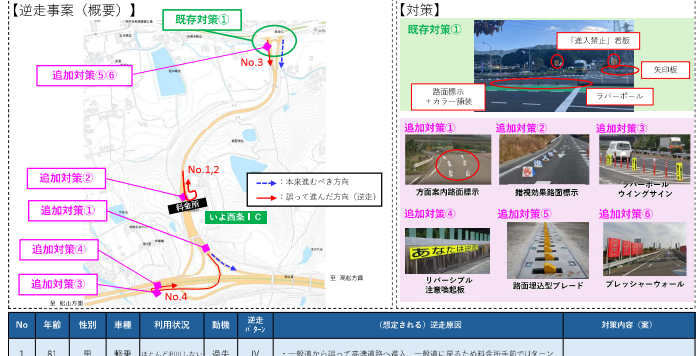
| No | 年齢 | 性別 | 車種 | 利用状況 | 動機 | 逆走ハドン | (想定される) 逆走原因 | 対策内容 (案) |
|---|---|---|---|---|---|---|---|---|
| 1 | 81 | 男 | 軽乗 | ほとんど利用しない | 過失 | IV | ・一般道から誤って高速道路へ進入、一般道に戻るため料金所手前でUターン | ・カラー舗装の全面化<br>・ラバーボールウイングサイン<br>・路面標記型ブレード<br>・プレッシャーウォール |
| 2 | 81 | 男 | 軽乗 | ほとんど利用しない | 故意 | IV | ・一般道から誤って高速道路へ進入、一般道に戻るため料金所手前でUターン | ・カラー舗装の全面化<br>・ラバーボールウイングサイン<br>・路面標記型ブレード<br>・プレッシャーウォール |
| 3 | 72 | 男 | 普通乗 | ほとんど利用しない | 過失 | III | ・高速道路出口を入口と誤認し、誤って出口側へ進入 | ・カラー舗装の全面化<br>・ラバーボールウイングサイン<br>・路面標記型ブレード<br>・プレッシャーウォール |
| 4 | 82 | 男 | 軽乗 | ほとんど利用しない | 故意 | I | ・進行方向を誤り、本線の進行方向に異なるため料金所手前でUターン | ・カラー舗装の全面化<br>・ラバーボールウイングサイン<br>・路面標記型ブレード<br>・プレッシャーウォール |

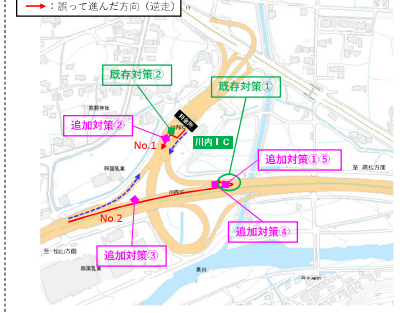
四四-1 3

| No | 年齢 | 性別 | 車種 | 利用状況 | 動機 | 逆走パターン | (想定される) 逆走原因 | 対策内容 (案) |
|---|---|---|---|---|---|---|---|---|
| 1 | 77 | 男 | 軽貨 | ほとんど利用しない | 放置・過失 | IV | ・防め切りのパーカーポールを突破し流出ランプへ流入 | ・隣接効果路面標示<br>・ラバーボールウィングサイン<br>・ウェッジハンブ<br>・リバーシブル注意喚起板<br>・特別転回案内看板 |
| 2 | 59 | 女 | 軽貨 | 初めて | 過失 | I | ・流出ランプを誤って通過したため、本来の進行方向に戻るため流入ランプ合流部でUターン | |

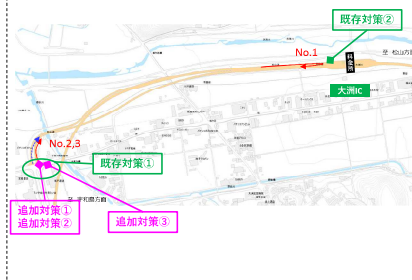
四四-1 5

| No | 年齢 | 性別 | 車種 | 利用状況 | 動機 | 逆走パターン | (想定される) 逆走原因 | 対策内容 (案) |
|---|---|---|---|---|---|---|---|---|
| 1 | 84 | 男性 | 軽貨 | ほとんど利用しない | その他 | IV | ・一般道から誤って高速道路へ流入、一般道に戻るため料金所手前でUターン | ・カラー舗装 (延布) |
| 2 | 52 | 女性 | 軽貨 | 月1日以上 | 過失 | III | ・高速道路出口を入口と誤認識し、誤って出口側へ流入 | ・路面型出口ブレード<br>・電光表示による逆走警告<br>・カラー舗装 (延布) |
| 3 | 76 | 男性 | 軽貨 | ほとんど利用しない | 過失 | III | ・高速道路出口を入口と誤認識し、誤って出口側へ流入 | |

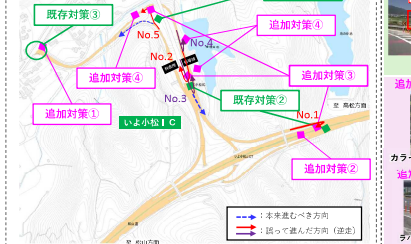
四四-1 6

| No | 年齢 | 性別 | 車種 | 利用状況 | 動機 | 逆走パターン | (想定される) 逆走原因 | 対策内容 (案) |
|---|---|---|---|---|---|---|---|---|
| 1 | 77 | 男 | 軽貨 | 初めて | 故意 | I | ・一般道から誤って高速道路へ流入、一般道に戻るため本線合流部でUターン | ・ラバーボールウィングサイン<br>・特別転回案内看板<br>・カラー舗装の延伸 |

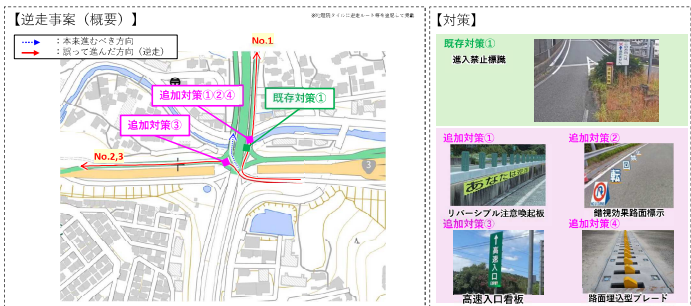
| No | 年齢 | 性別 | 職種 | 利用状況 | 動機 | 逆走ルート | (想定される) 逆走原因 | 対策内容（案） |
|---|---|---|---|---|---|---|---|---|
| 1 | 62 | 男性 | 農付 | ほとんど利用しない | 故意・過失 | Ⅲ | ・高進入出口を入口と誤認識し、誤って出口側へ進入 | ・リバーシブル注意喚起板<br>・特別転回対応標識<br>・路面増広型ブレード |

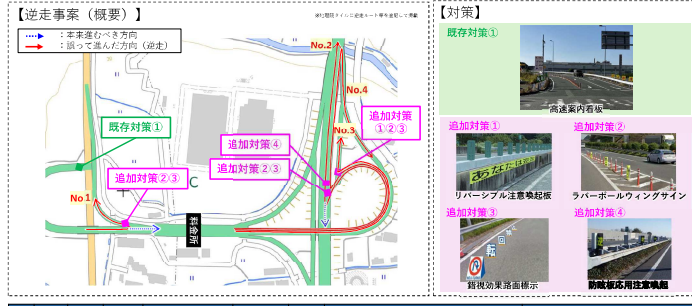
| No | 年齢 | 性別 | 職種 | 利用状況 | 動機 | 逆走ルート | (想定される) 逆走原因 | 対策内容（案） |
|---|---|---|---|---|---|---|---|---|
| 1 | 62 | 女性 | 軽業 | ほとんど利用しない | 過失 | Ⅳ | ・一般道から誤って高進入道へ進入、一般道に戻るため料金所手前でUターン | ・ラバーボールウィングサイン<br>・高進入看板<br>・路面増広型ブレード |

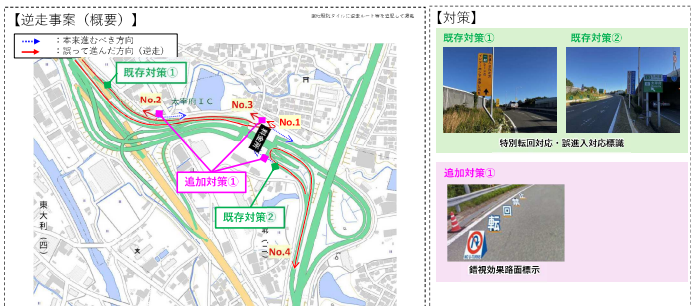
| No | 年齢 | 性別 | 職種 | 利用状況 | 動機 | 逆走ルート | (想定される) 逆走原因 | 対策内容（案） |
|---|---|---|---|---|---|---|---|---|
| 1 | 75 | 男性 | 軽業 | ほとんど利用しない | 故意・過失 | Ⅳ | ・都市高道から誤って高進入道へ進入、都市高道に戻るため料金所手前でUターン | ・縦視効果路面標示 |

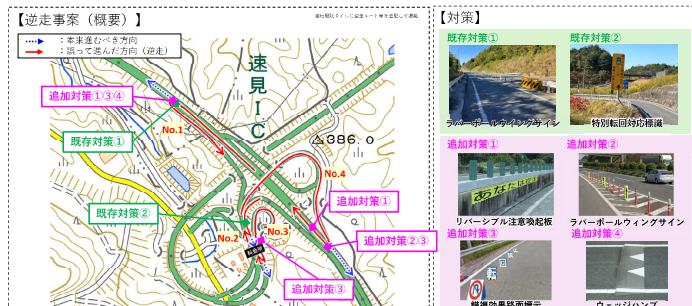
| No | 年齢 | 性別 | 職種 | 利用状況 | 動機 | 逆走ルート | (想定される) 逆走原因 | 対策内容（案） |
|---|---|---|---|---|---|---|---|---|
| 1 | 56 | 女性 | 軽業 | ほとんど利用しない | 故意・過失 | I | ・退出ランプを踏んで通過したため、本車の進行方向に戻るため進入料金所でUターン | ・リバーシブル注意喚起板<br>・高進入看板<br>・ウェッジハンプ |

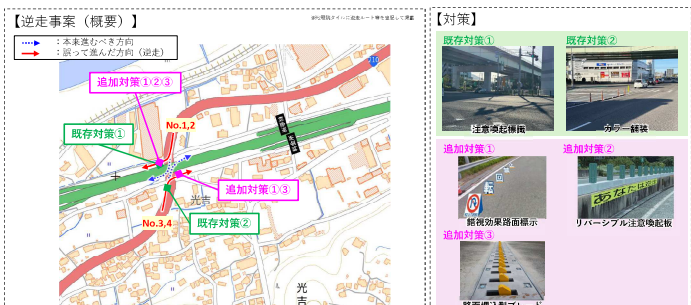
| No | 年齢 | 性別 | 職種 | 利用状況 | 動機 | 逆走ルート | (想定される) 逆走原因 | 対策内容（案） |
|---|---|---|---|---|---|---|---|---|
| 1 | 45 | 女性 | 軽業 | ほとんど利用しない | 過失 | Ⅲ | ・高進入出口を入口と誤認識し、誤って出口側へ進入 | ・縦視効果路面標示<br>・リバーシブル注意喚起板<br>・路面増広型ブレード |

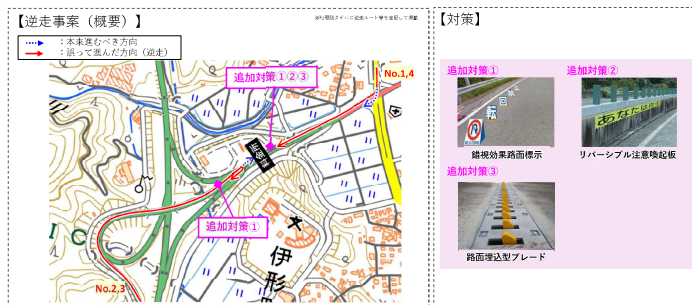
| No | 年齢 | 性別 | 職種 | 利用状況 | 動機 | 逆走ルート | (想定される) 逆走原因 | 対策内容（案） |
|---|---|---|---|---|---|---|---|---|
| 1 | 61 | 女性 | 音楽 | ほとんど利用しない | 故意・過失 | Ⅲ | ・高進入出口を入口と誤認識し、誤って出口側へ進入 | ・縦視効果路面標示<br>・リバーシブル注意喚起板<br>・路面増広型ブレード |

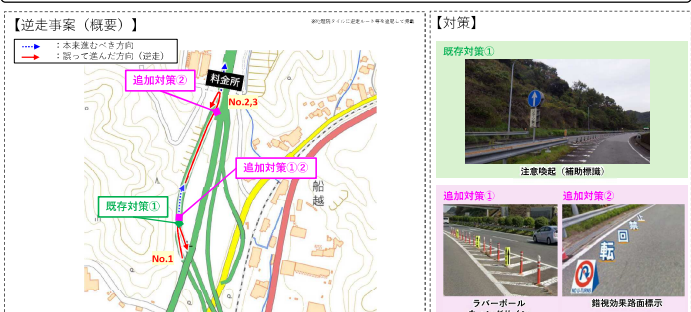
| No | 年齢 | 性別 | 職種 | 利用状況 | 動機 | 逆走ルート | (想定される) 逆走原因 | 対策内容（案） |
|---|---|---|---|---|---|---|---|---|
| 1 | 39 | 男性 | 音楽 | ほとんど利用しない | 故意・過失 | Ⅳ | ・一般道から誤って高進入道へ進入、一般道に戻るため料金所手前でUターン | ・ラバーボールウィングサイン<br>・高進入看板 |

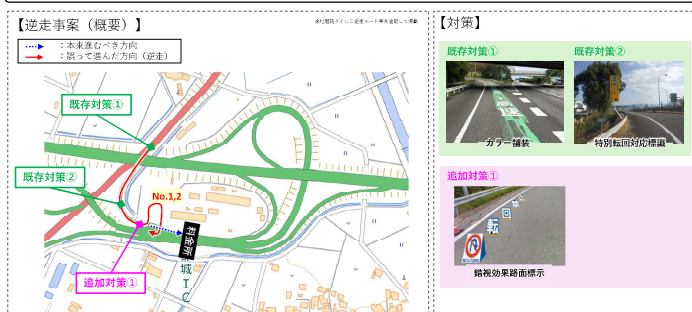
| No | 年齢 | 性別 | 職種 | 利用状況 | 動機 | 逆走ルート | (想定される) 逆走原因 | 対策内容（案） |
|---|---|---|---|---|---|---|---|---|
| 1 | 73 | 女性 | 軽業 | ほとんど利用しない | 故意・過失 | Ⅳ | ・一般道から誤って高進入道へ進入、一般道に戻るため料金所手前でUターン | ・縦視効果路面標示 |

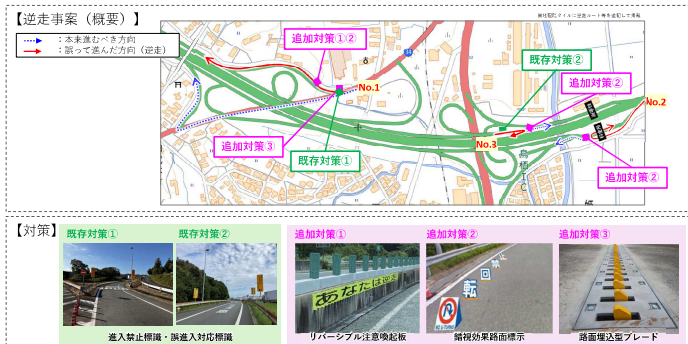
九州-13

| No | 年齢 | 性別 | 職種 | 利用状況 | 動機 | 送是<br>ナシ | (想定される) 送退理由 | 対応内容(要) |
|---|---|---|---|---|---|---|---|---|
| 1 | 40 | 男性 | 軽業 | ほとんど利用しない | 過失 | Ⅲ | ・高速度道路出口を入口と誤認識し、誤って出口側へ進入 | ・リバーシブル注意喚起板<br>・緑旗発光表示指示<br>・緑旗発光表示機 |

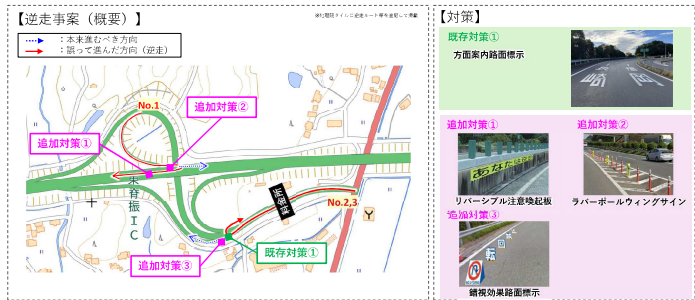
九州-14

| No. | 年齢 | 性別 | 業種 | 利用状況 | 転機 | 逆走の<br>パターン | (想定される) 逆走原因 | 対策内容(案) |
|---|---|---|---|---|---|---|---|---|
| 1 | 78 | 男性 | 販売 | ほとんど<br>利用しない | その他 | I | ・逆走の認識なし | ・リバーシブルは意識必須<br>・ラバーボールタイプデザイン |

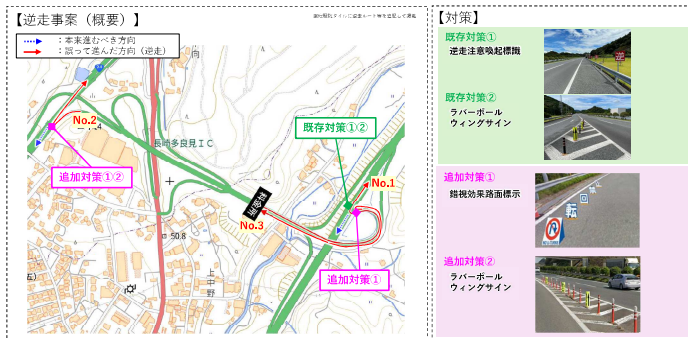
九州-15

| No | 年齢 | 性別 | 車種 | 利用状況 | 動機 | 近辺の<br>ポイント | (想定される) 近地原因 | 対策内容 (案) |
|---|---|---|---|---|---|---|---|---|
| 1 | 86 | 男性 | 音楽 | 不明 | その他 | I | ・遊走の認識なし | ・視覚効果音警告 |

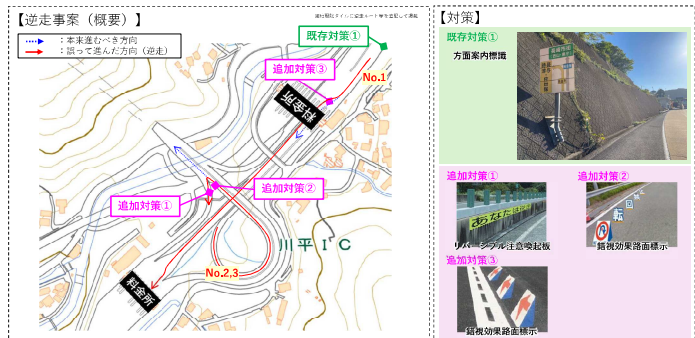
九州-16

| No | 年齢 | 性別 | 職種 | 利用状況 | 助聴 | 進捗<br>ボタン | (想定される) 進捗要因 | 対策内容 (案) |
|---|---|---|---|---|---|---|---|---|
| 1 | 70 | 女性 | 販売 | ほとんど利用しない | 過失 | IV | ・進捗方向を確認、対策方向のランプにはみ出し進捗 | ・聴覚野発達訓練指示 |

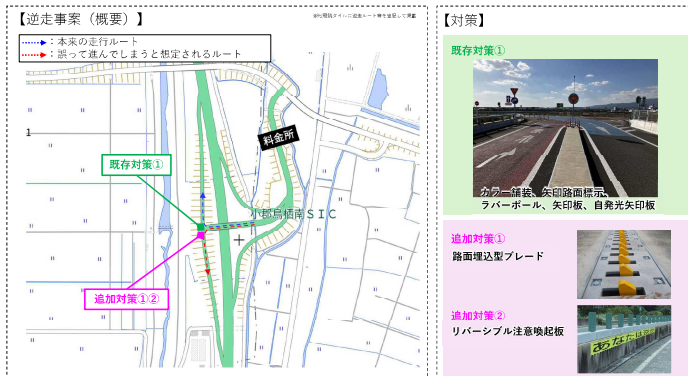
九州-17

| No | 年齢 | 性別 | 車種 | 利用状況 | 動機 | 逆走<br>ボタン | (想定される) 逆走原因 | 対策内容 (案) |
|---|---|---|---|---|---|---|---|---|
| - | - | - | - | - | - | V | ・平面交差点所で誤って流出ランプへ進入 | ・路面埋込型ブレード<br>・リバーシブル注意喚起板 |

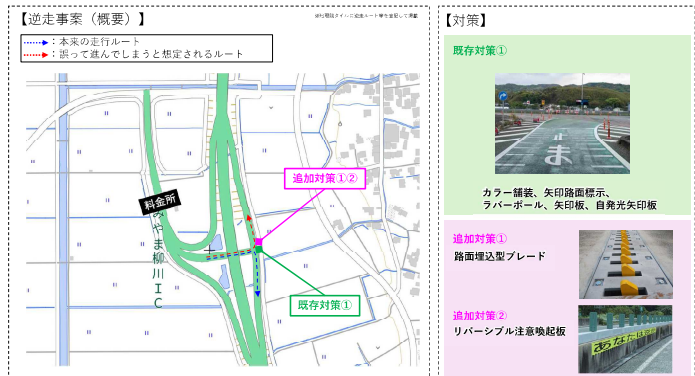
九州-18

| No | 年齢 | 性別 | 車種 | 利用状況 | 動機 | 逆走<br>パターン | (想定される) 逆走原因 | 対策内容 (案) |
|---|---|---|---|---|---|---|---|---|
| - | - | - | - | - | - | V | ・平面交差箇所で誤って流出ランプへ進入 | ・路肩埋込型ブレード<br>・リバーシブル注意喚起板 |

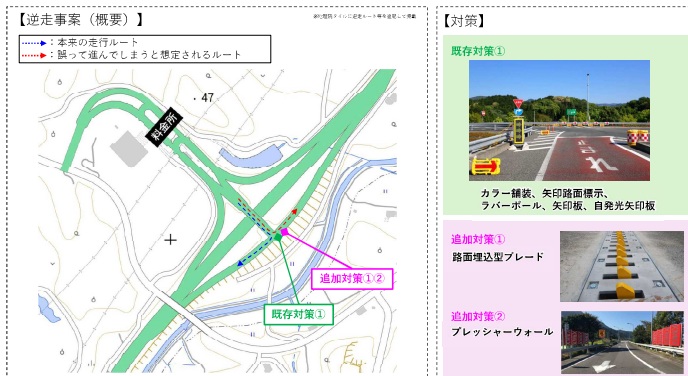
九州-19

| No | 年齢 | 性別 | 車種 | 利用状況 | 動機 | 逃走<br>パ<br>ターン | (想定される) 逃走原因 | 対策内容 (案) |
|---|---|---|---|---|---|---|---|---|
| - | - | - | - | - | - | V | ・平面交差箇所を誤って流出ランプへ進入 | ・路面埋込型ブレード<br>・プレッシャーウォール |

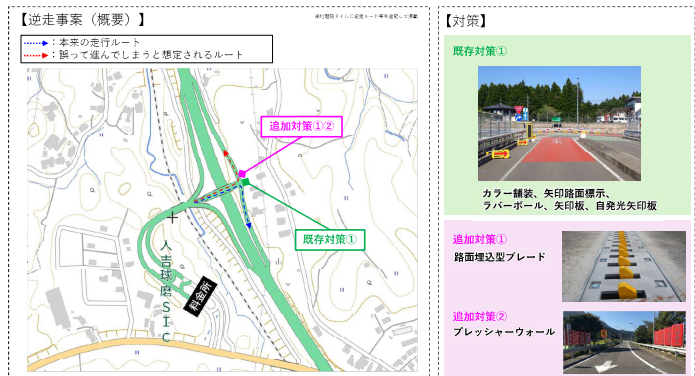
九州-20

| No | 年齢 | 性別 | 職種 | 利用状況 | 助機 | 逆走<br>ボタン | (想定される) 逆走原因 | 対策内容 (案) |
|---|---|---|---|---|---|---|---|---|
| - | - | - | - | - | - | V | ・ 平面交差点箇所にて誤って流出ランプへ進入 | ・ 踏車連立型ブレード<br>・ プレッシュャーウォール |
