【事故状況(イメージ)】

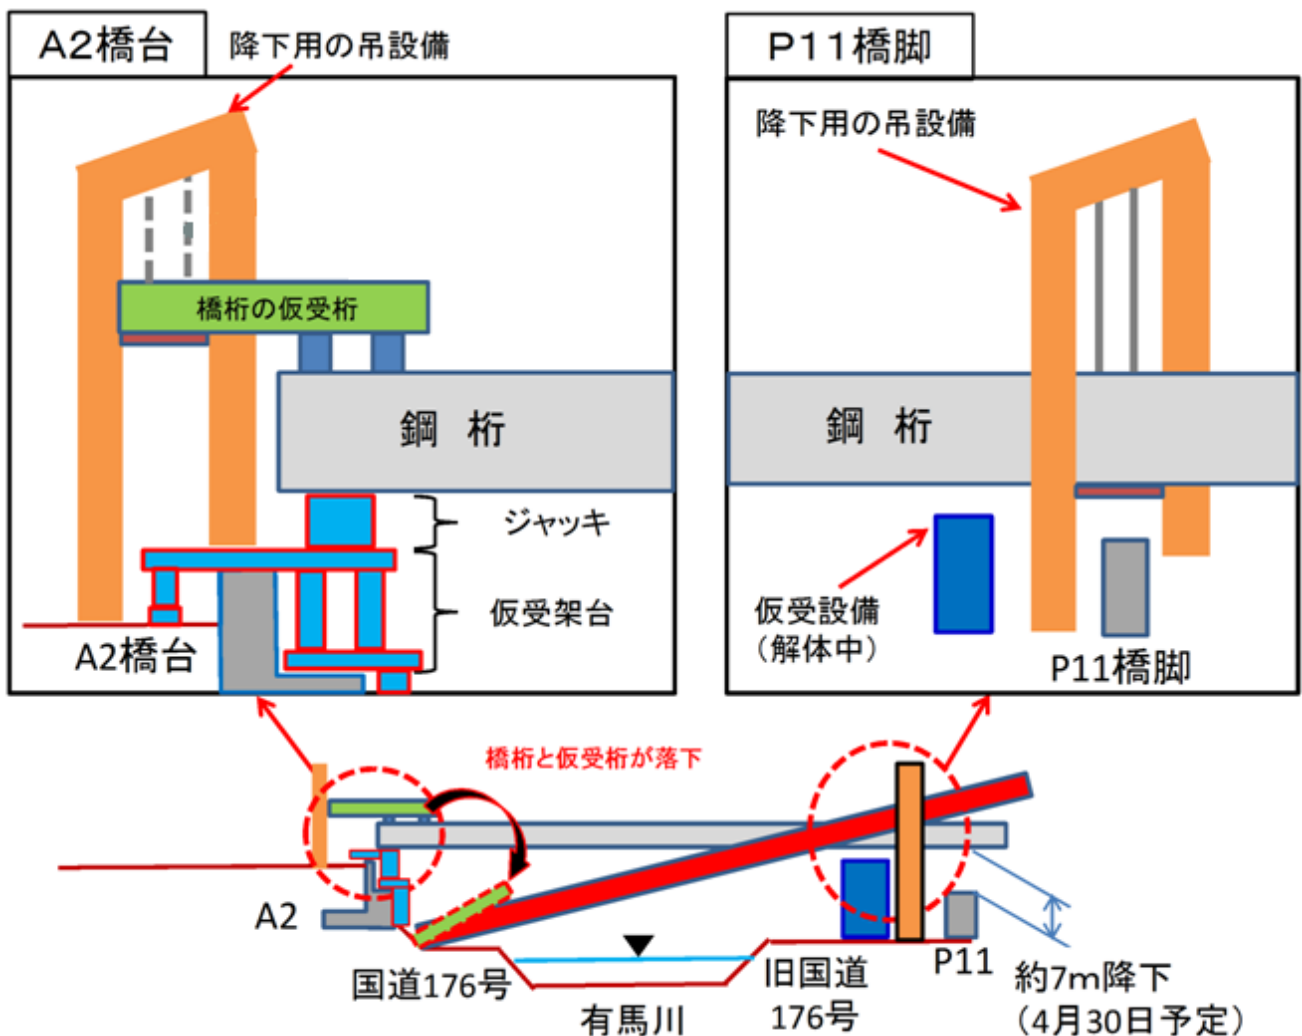
- ① P11橋脚側の鋼桁は「降下用の吊設備」で上から吊っていた。
- ② A2橋台側では、鋼桁と仮受桁が連結された状態で仮受架台とジャッキにより下から支えていた。仮受桁を支えるため、吊設備と仮受桁を仮止めしていた。なお、鋼桁の荷重は、ジャッキ等により支持されていた。
- ③ その後、何らかの理由により、A2橋台側の鋼桁が国道176号上に落下した。
