2. 事故後の調査

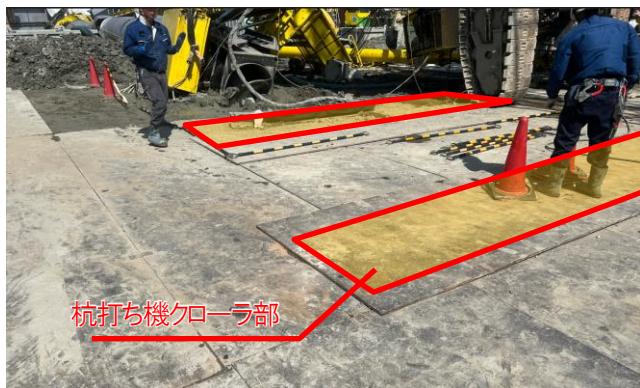
[敷鉄板撤去前]

杭打ち機を設置していた位置の地耐力、地面の平坦性及び変状の有無について確認したが、必要な地耐力を満足しており、陥没等の変状も生じていないことを確認した。
