3. 発生原因

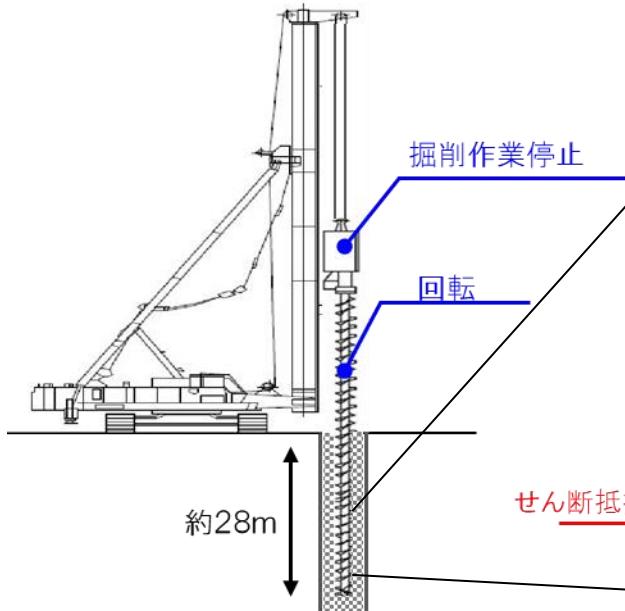
〔転倒時作業状況〕

弊社は有識者のご助言をいただき、事故発生時の状況および各種調査結果に基づき原因を分析した結果、掘削作業によってスクリューの間に付着した粘性土が地山(粘性土)と固着しせん断抵抗力が上昇したことにより、スクリューが拘束され、スクリューの回転と共に地中に引き込まれるネジ切り現象が生じ、杭打ち機が転倒に至ったものと考えている。
