1. 今後の対応

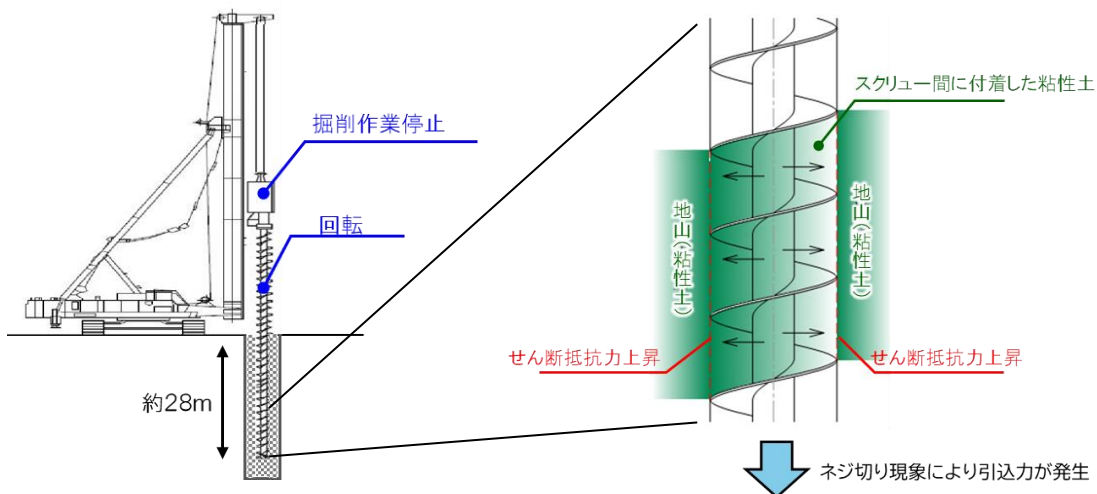
[転倒時の作業状況とネジ切り現象イメージ]

今回の転倒事故の原因は、作業箇所が存在する硬質な粘性土(大阪層群 Ma4 層)が強いせん断抵抗力を持っており、この土がスクリーを強く拘束したため、スクリーが回転すると地中へ引き込まれていく「ネジ切り現象」という状態が起きたことだと考えています。
