新名神高速道路 淀川橋工事 事故状況と再発防止策

工事名：新名神高速道路 淀川橋工事

橋梁概要：PRC7径間連続エクストラード橋 920m

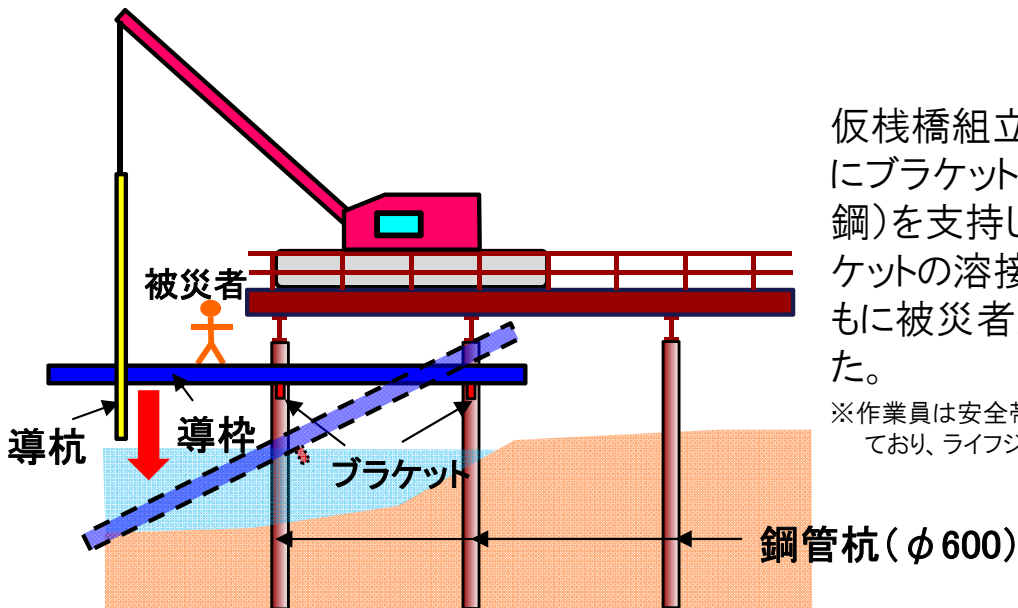
○淀川橋のP10基礎を施工のため、左岸側から仮棧橋の組立作業を行っていたところ、作業員1名が仮棧橋組立用の鋼材(導棒)の上から、約5m下の河川内に鋼材とともに落下し、その後死亡が確認されたもの。

仮棧橋組立のために、鋼管杭にブラケットを溶接し、導棒(H鋼)を支持していたが、このブラケットの溶接がはがれ導棒とともに被災者が河川内に落下した。

※作業員は安全帯を導棒に設置した親綱に掛けており、ライフジャケットも着用していた。

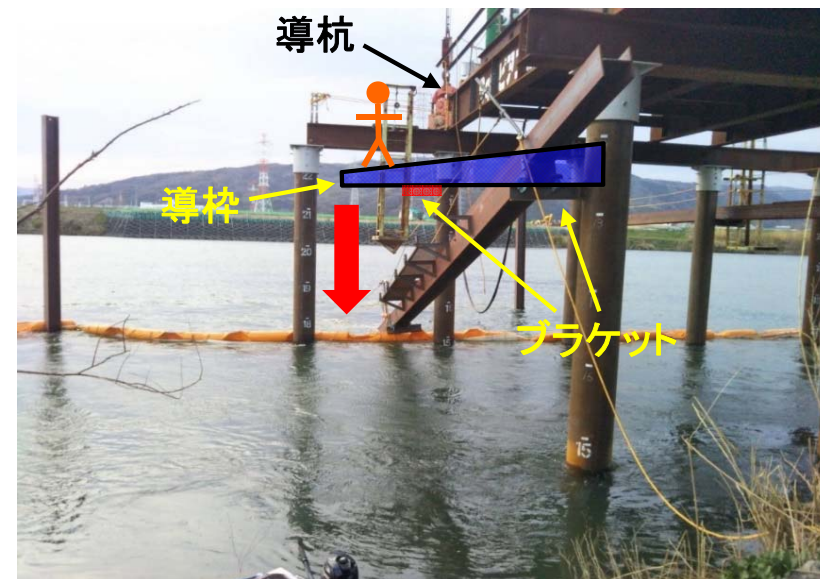
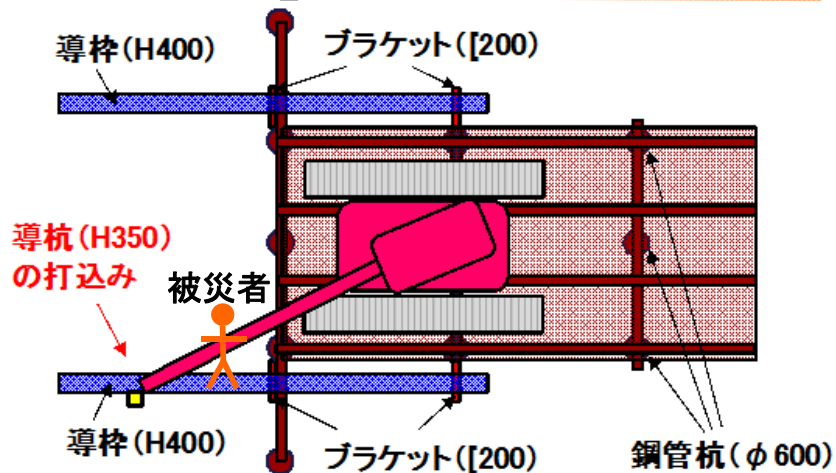
ガイドローラー*を設置する導棒を支える導杭の打込み作業を行っていた。

※鋼管杭を打ち込む位置を固定するためのもの。

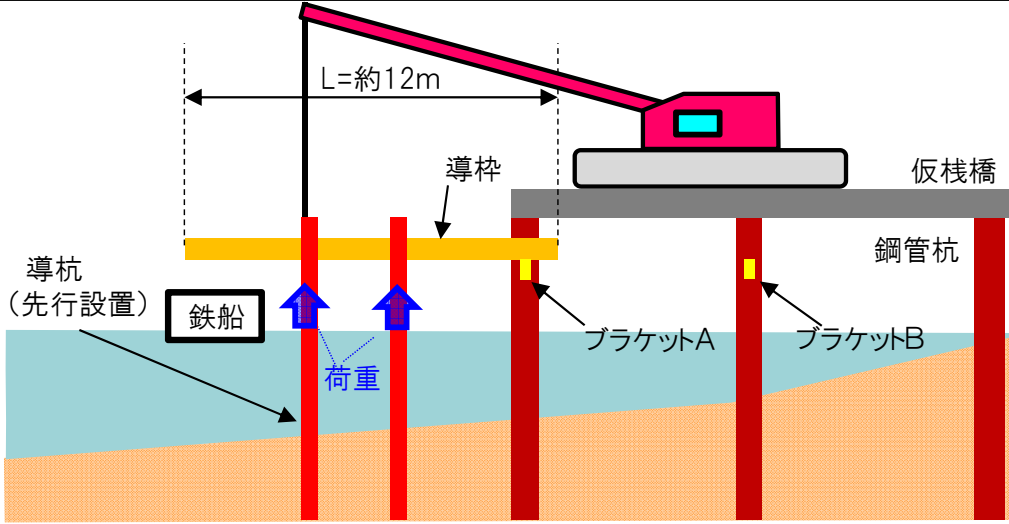
- 当初の施工計画^(注1)では、「導棒を2本の導杭で支持する安定的な構造」となっていたが、施工会社の判断で、安全性についての照査をせずに「導棒が片持ちとなる不安定な構造」へ変更されていた^(注2)。
- そのため、ブラケットに荷重が集中したことにより、溶接がはがれ、導棒が落下したものの。

<p>当初の施工計画</p> <p>L=約12m</p> <p>導杭</p> <p>仮栈橋</p> <p>鋼管杭</p> <p>導杭 (先行設置)</p> <p>鉄船</p> <p>荷重</p> <p>ブラケットA</p> <p>ブラケットB</p>

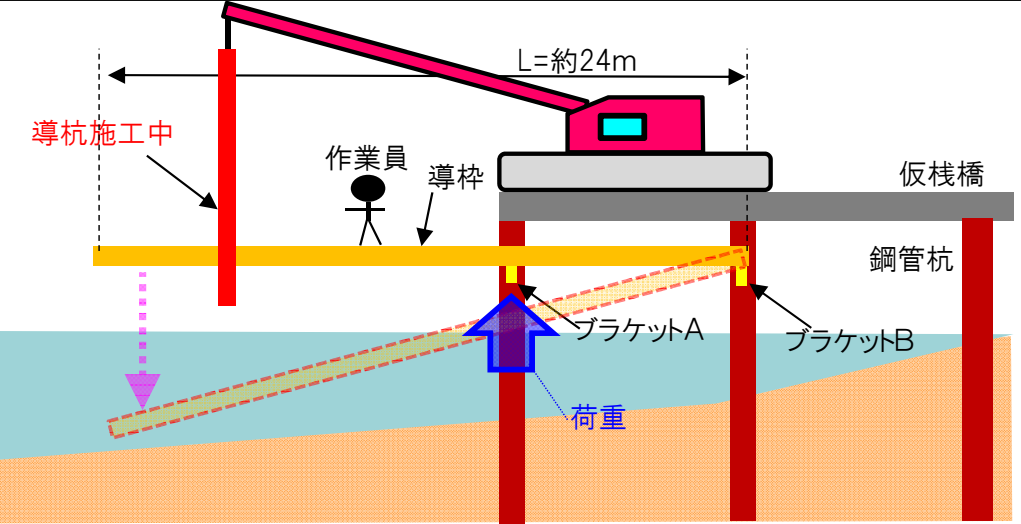
<p>実際の施工状況</p> <p>L=約24m</p> <p>導杭</p> <p>仮栈橋</p> <p>鋼管杭</p> <p>導杭 施工中</p> <p>作業員</p> <p>導棒</p> <p>荷重</p> <p>ブラケットA</p> <p>ブラケットB</p>
<p>①導杭の位置合わせを鉄船から実施。 (導棒上に作業員は乗らない)</p> <p>②導杭を先行して施工するため、導棒の荷重は、導杭の2本に分散され安定的な状態。</p>	<p>①作業員が不安定な構造の導棒上に乗って導杭の位置をセット。仮栈橋からクレーンで施工。</p> <p>②導棒が片持ちとなり、ブラケットAに導棒の荷重が集中する不安定な構造。</p>

(注1): 受注者から発注者に届出されるもの。 (注2): 変更施工計画書が作成されておらず、発注者に届出もされていなかった。

○ 施工計画(変更施工計画を含む)について

工事に使用する一時的な仮設物も含めて「施工計画が安全に計画されているか」に加えて

・「施工計画どおりでの施工の実施」

・「施工方法を変更する場合、変更施工計画を策定し提出」

を受注者に徹底させる。 遵守されていることを発注者としても受注者に対し確認する。

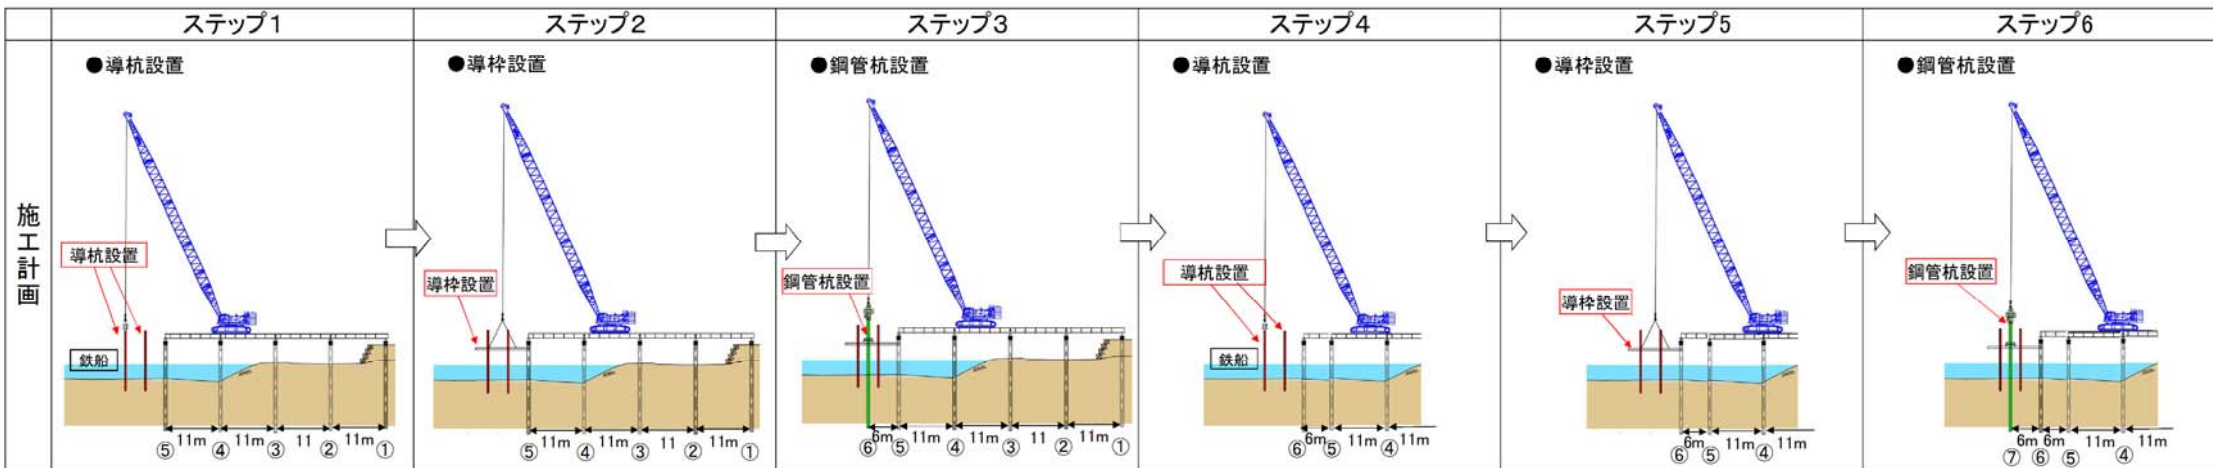
(参考) 施工計画と事故発生時の施工手順

- 導杭と導棒が固定されるまでは導棒上に作業員は乗らない
- 導棒の荷重が2箇所分散され安定な状態

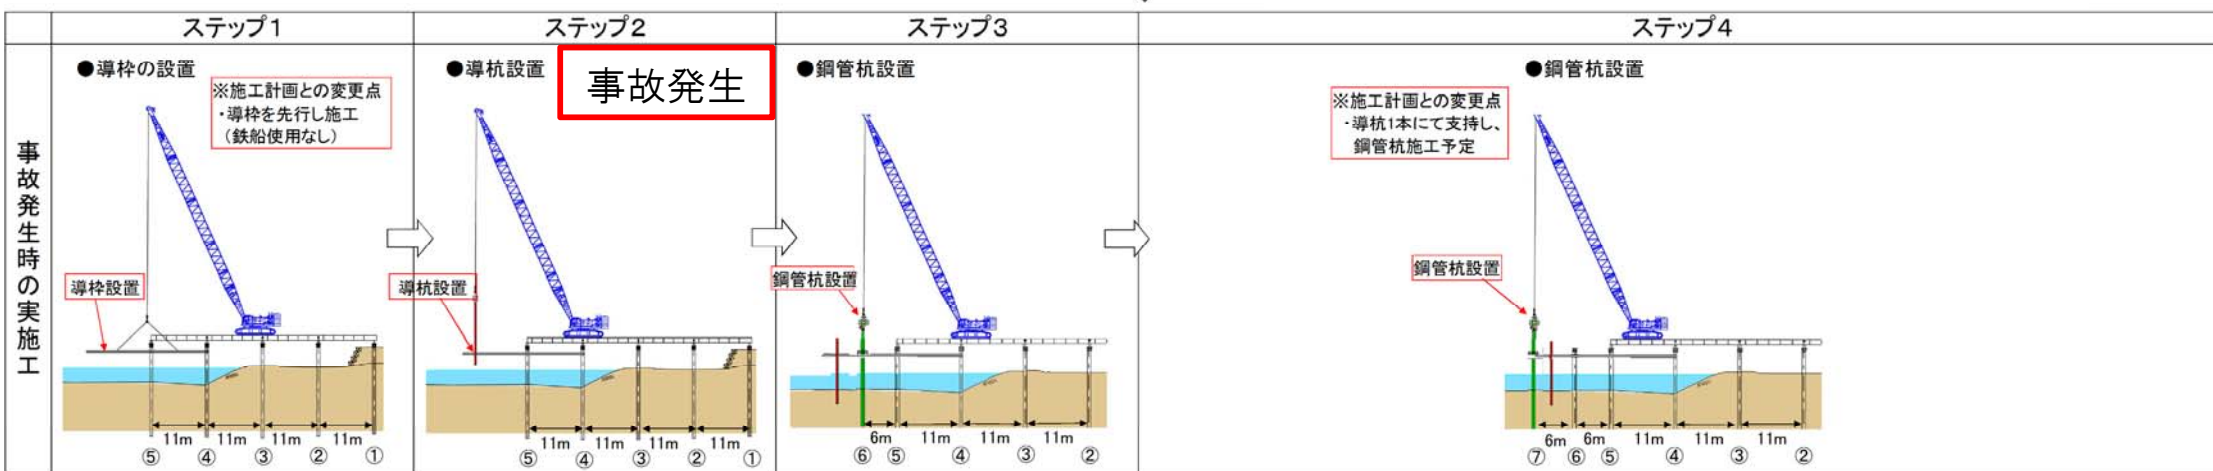
- 作業員が導棒上に乗り導杭をセット
- 導棒が片持ちとなる不安定な状態
- ⑤のブラケット1箇所荷重が集中する
