E10 東九州自動車道 延岡南 IC～門川 IC 間 のり面崩落事象の発生について【第2報】

通行止め道路	通行止め開始日時	現時点で確認できている被害の状況
延岡市道 伊形通線	令和4年12月2日(金) 1時頃～	E10 東九州自動車道 KP251.8 付近 高速道路のり面の崩落

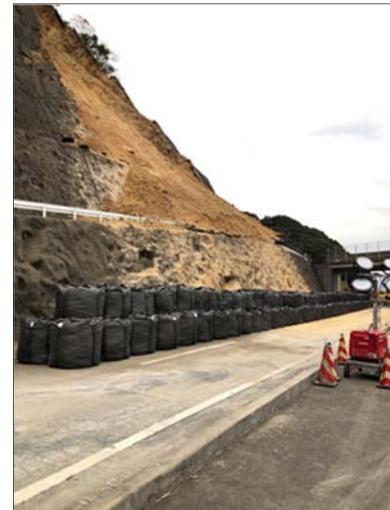
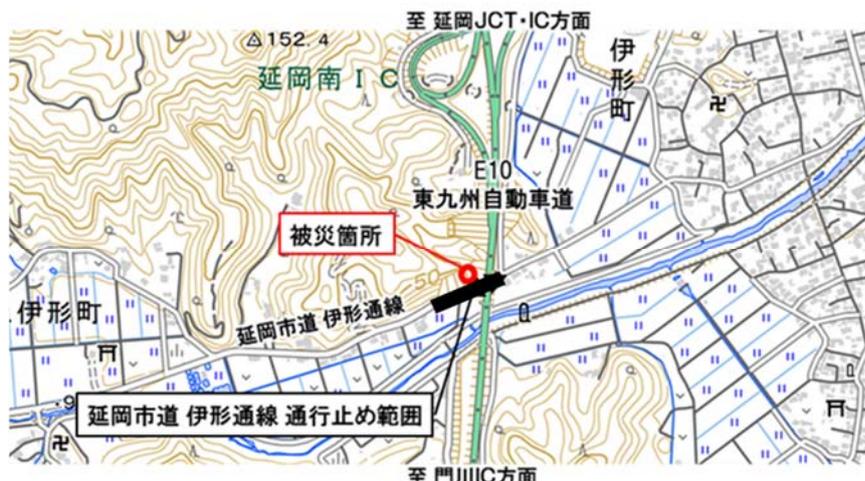
■被災箇所状況(12月3日(土)17時時点)

のり面の上部において、横 30m、縦 40m(約 1,000 m³ ダンプトラック約 200 台分)にわたって 表層土塊の崩壊が発生し、市道に土砂が堆積

- ・市道上の堆積土砂を撤去済み
- ・のり面の復旧作業に必要な安全対策として大型土のうを設置済み

- ・のり面に残された不安定土塊の撤去(2週間程度要する見込み)
- ・撤去後の地山状況を確認し、応急復旧・本復旧の検討を実施
- ・より近傍に車両のう回路を確保できないか検討中
- ・市道の通行確保時期については改めてお知らせいたします。
