3.2 騒音・振動調査

本工事での騒音・振動調査は、橋梁整備に伴う杭打ち施工によって生じる周辺環境へ騒音・振動の監視として、シギ・チドリ類のねぐら付近における騒音・振動の把握、周辺家屋付近における騒音・振動の把握に着目した調査を実施した。

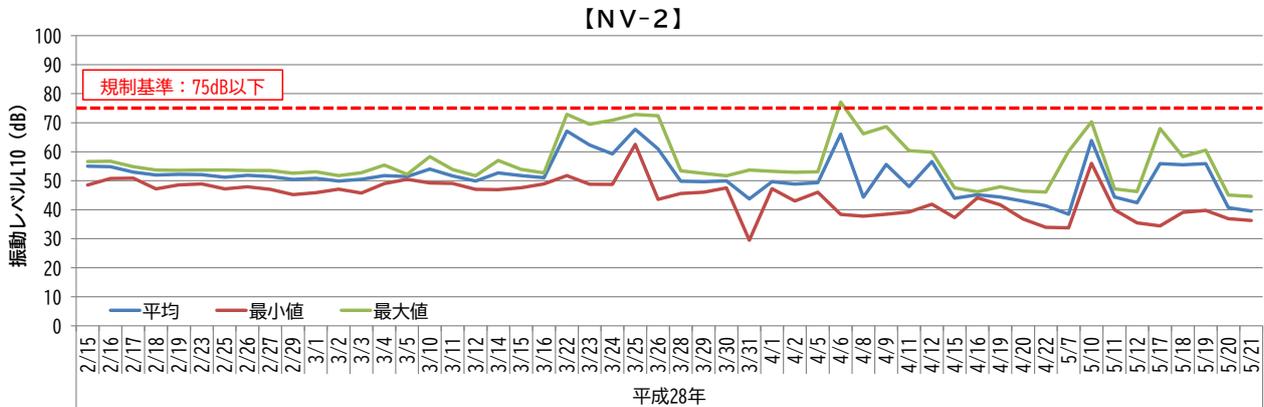
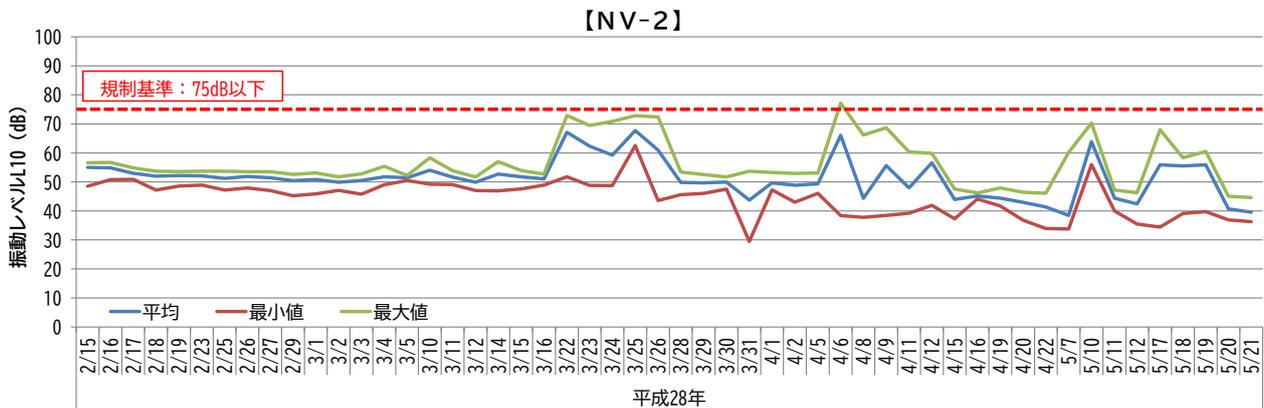
図 3.2-6 地点 NV-2 における建設作業中振動調査結果 (上図：第1 湯水期 下図：第2 湯水期)

本事業で実施した騒音・振動調査は、平成 27 年度～平成 29 年度にかけて計 136 日間の調査を実施した。その結果、騒音・振動調査ともに基準値を超過することはほとんど確認されなかったが、平成 28 年 4 月 6 日において、右岸側の地点 NV-2 で振動の最大値が規制基準を超過した。

基準値を超過した理由として、地点 NV-2 に最も近い橋脚 P11 において、初めてバイブロハンマーによる上杭打設工事を実施しており、工事の際には振動を確認しながら、施工をしていたが、固い地層にあたった際に大きな振動が発生した。そのため、以降は環境保全対策として起振力を低減して施工を継続し、以降、振動が基準値を超過することはなかった。また、鋼管矢板打設時には環境保全対策として、消音装置・防音シートを使用し、適切な工事を実施した。

工事期間中に測定した建設作業騒音・振動調査の結果、全調査日数 136 日の内、平成 28 年 4 月 6 日の 1 度だけ、右岸側の地点 NV-2 において振動の最大値が基準値を超過した。これは、前述のとおり、地点 NV-2 近い橋脚 (P11) に対して、バイブロハンマーによる上杭打設工事を開始したためであり、振動を確認しながら、施工を実施していたが、固い地層に当たった時に大きな振動が発生したためである。それ以降は、もともとの環境保全対策である消音器、防音シートの使用に加えて、起振力を低減する対策を実施し、以降の調査では基準値を満足し続ける結果となった。
