## 地下水位及び土壌水分に関する評価

# 筆築用ヨシ採取エリアのモニタリングの進め方(実施方法)

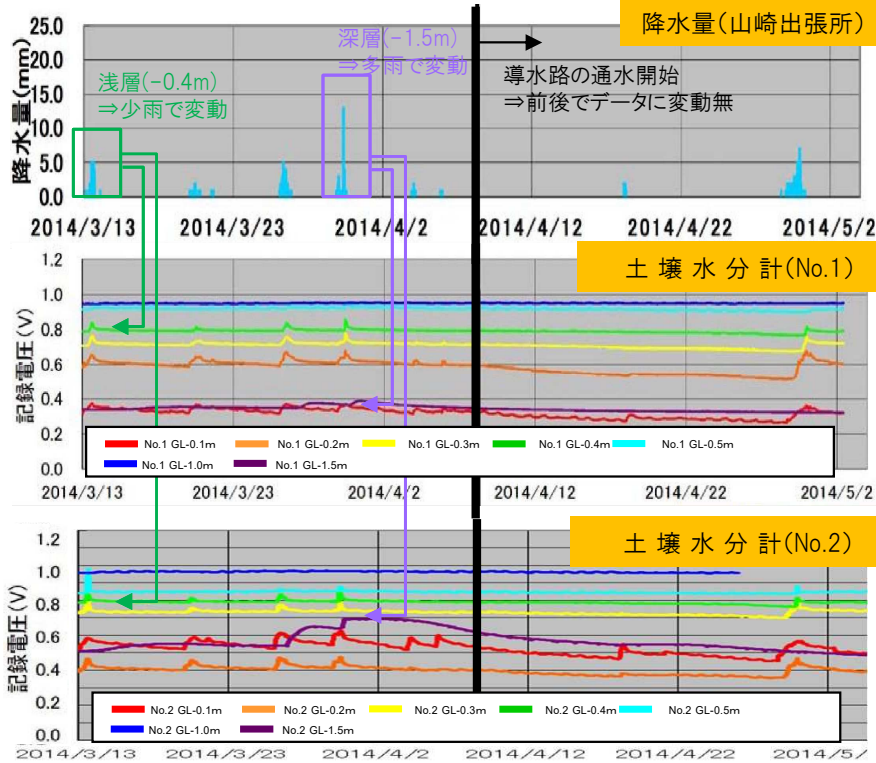
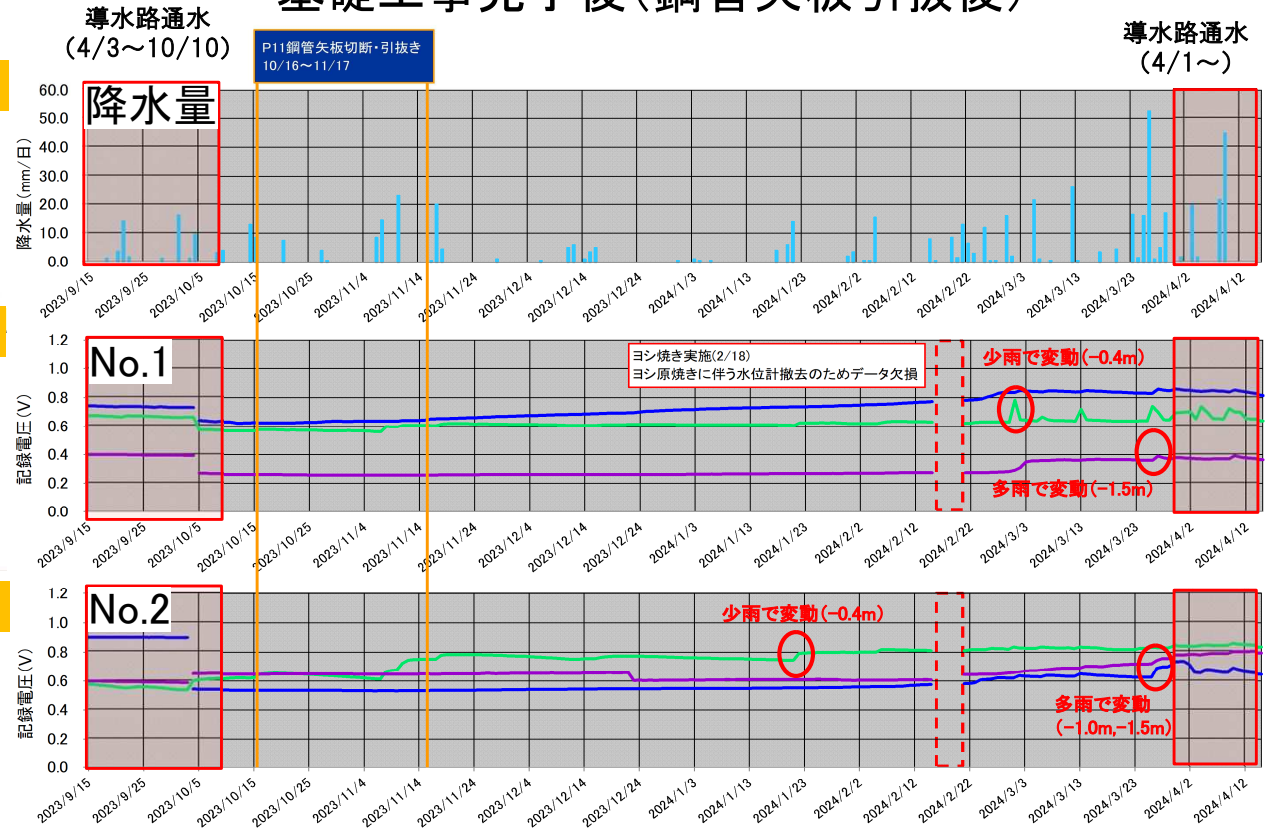
※機器の耐用年数を考慮し、10月4日に追加で機器を設置。  
⇒精密機器のため、設置位置や地質条件の微妙な差異で、電圧データが微妙に変化

- 導水路の通水前後で、土壤水分の変化は確認されなかった。
- 工事完了後(鋼管矢板引抜後)も、すべての測点(深さ0.4m, 1.0m, 1.5m)で、工事着手前と同様な変動挙動を示している。

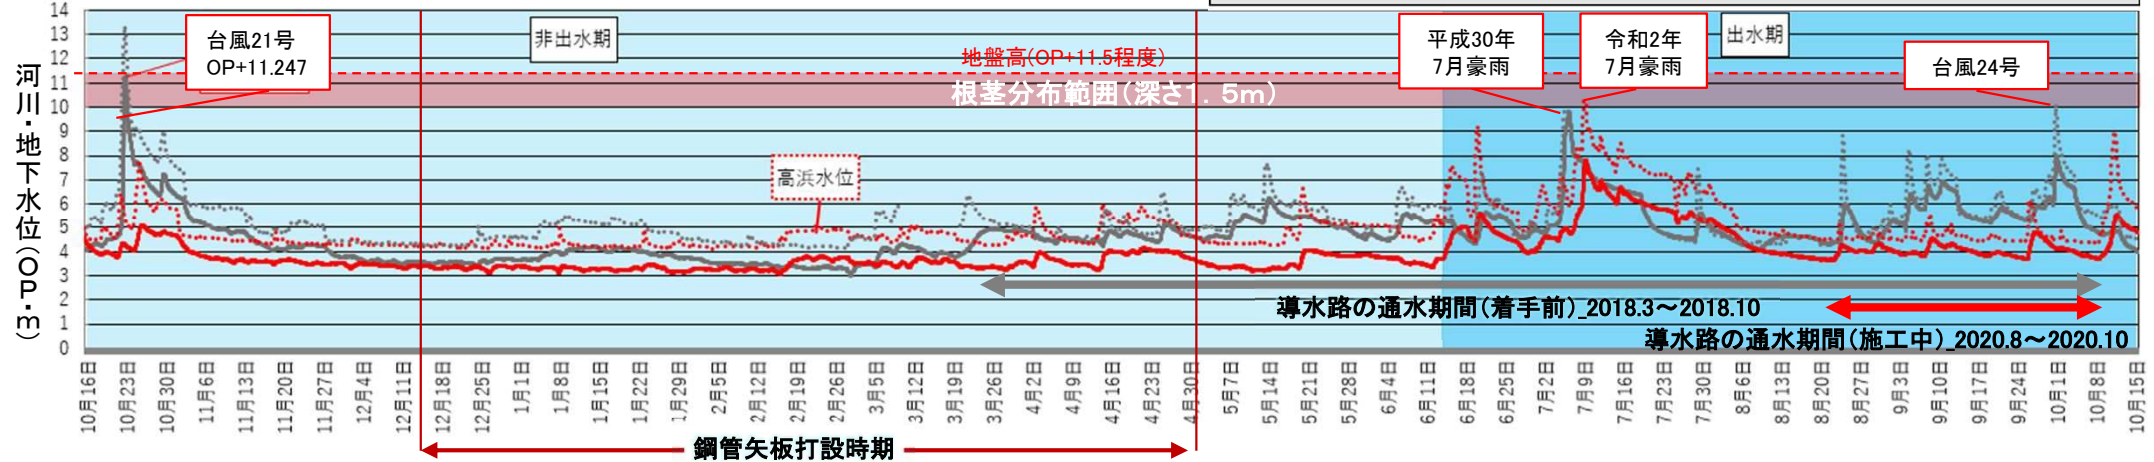
## 《着手前(2017.10～2018.10)と施工中(鋼管矢板打設時)の比較》

- ヨシの根茎が分布する地表面から約1.5mの深さまでに地下水位は上昇していない。
- 地下水位は、河川水位に応じて変動しており、工事期間中も着手前と同じ傾向を示した。
- 導水路の通水前後で、地下水位の変化は確認されなかった。

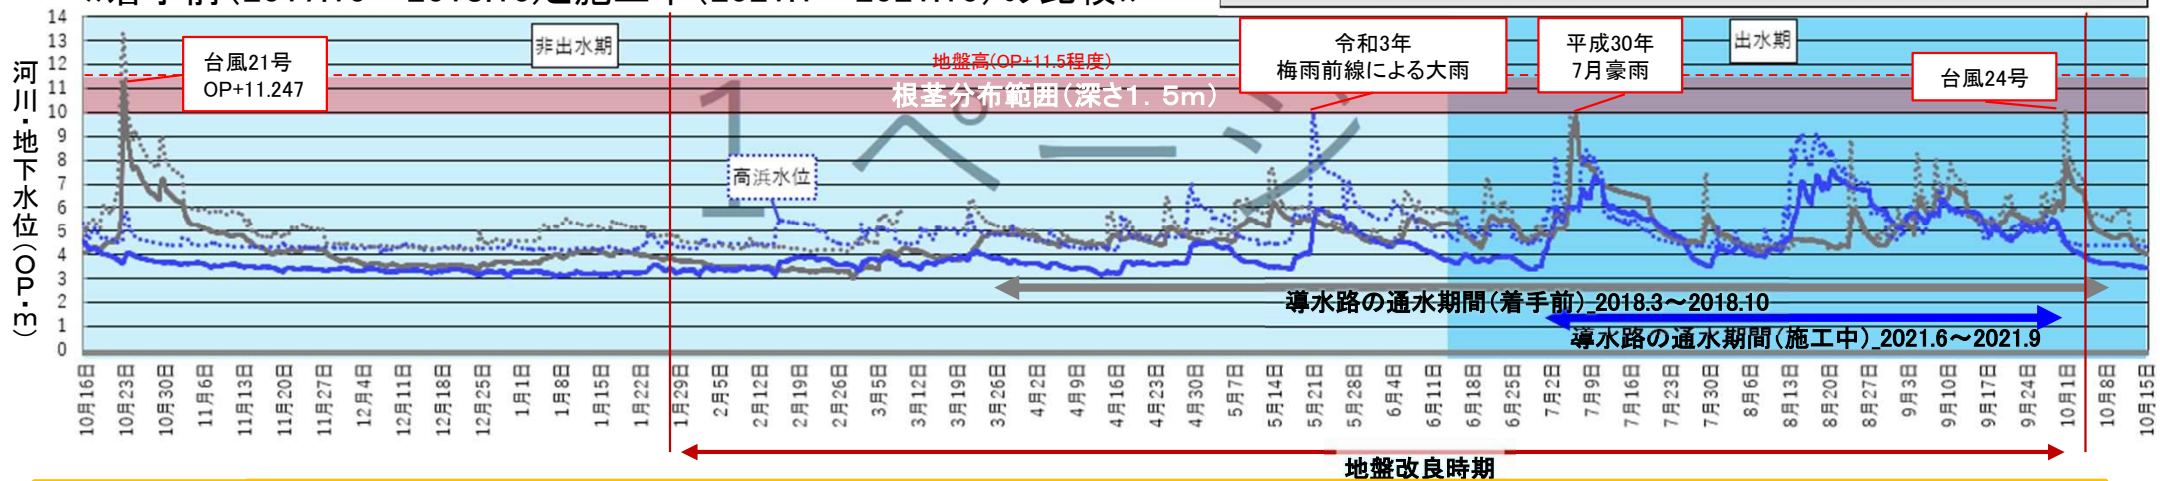
《着手前(2017.10～2018.10)と施工中(2021.1～2021.10)の比較》

- ヨシの根茎が分布する地表面から約1.5mの深さまでに地下水位は上昇していない。
- 地下水位は、河川水位に応じて変動しており、工事期間中も着手前と同じ傾向を示した。
- 導水路の通水前後で、地下水位の変化は確認されなかった。

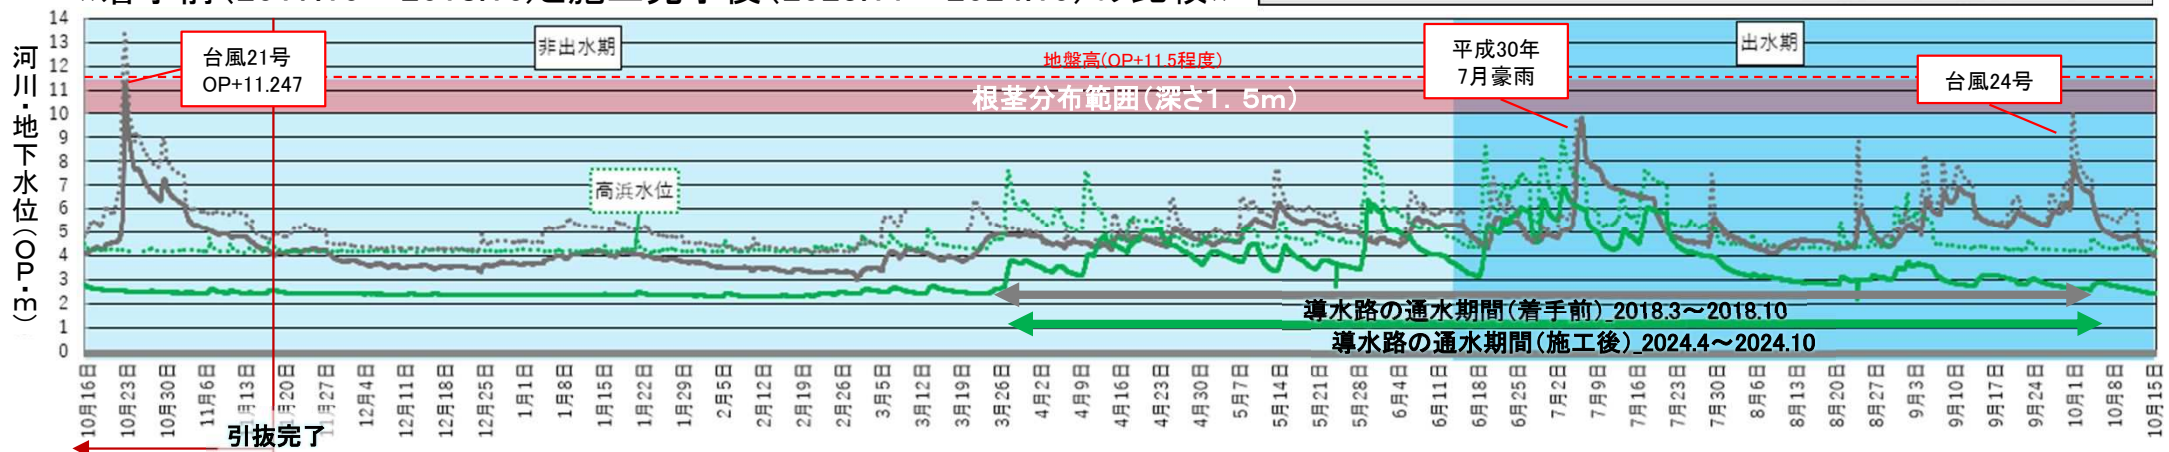
《着手前(2017.10～2018.10)と施工完了後(2023.11～2024.10)の比較》

- ヨシの根茎が分布する地表面から約1.5mの深さまでに地下水位は上昇していない。
- 地下水位は、河川水位に応じて変動しており、工事期間中も着手前と同じ傾向を示した。
- 導水路の通水前後で、地下水位の変化は確認されなかった。
