新名神高速道路大阪府域 地下水流動対策検討委員会

【資料 4】 非排水構造区間の終点位置の決定方法について（箕面トンネル東）

平成28年4月12日

西日本高速道路株式会社 関西支社 新名神大阪西事務所

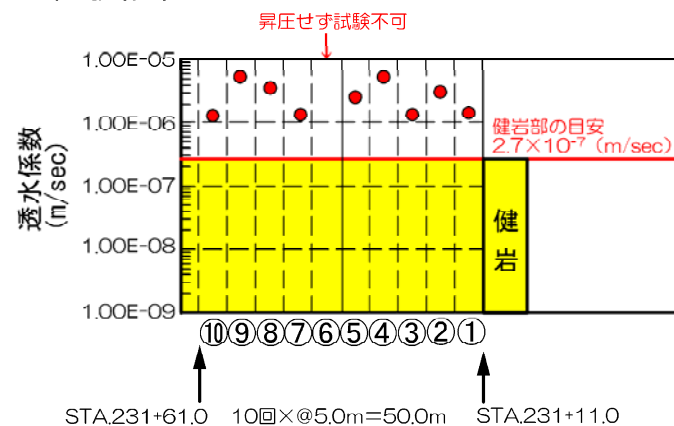
◆透水試験結果

No.	透水係数	
①	$k=1.49 \times 10^{-6}$	(m/s)
②	$k=3.02 \times 10^{-6}$	(m/s)
③	$k=1.36 \times 10^{-6}$	(m/s)
④	$k=5.39 \times 10^{-6}$	(m/s)
⑤	$k=2.68 \times 10^{-6}$	(m/s)
⑥	昇圧せず試験不可	
⑦	$k=1.46 \times 10^{-6}$	(m/s)
⑧	$k=3.26 \times 10^{-6}$	(m/s)
⑨	$k=4.60 \times 10^{-6}$	(m/s)
⑩	$k=1.37 \times 10^{-6}$	(m/s)

平均値 : $k=2.73 \times 10^{-6}$ (m/s)

削孔スライムより、試験区間はすべて『砂岩』であり、湧水はまったく見られていない。

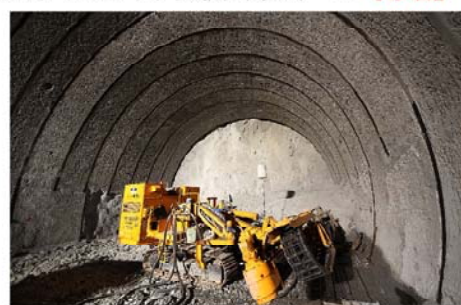
水平ボーリング状況

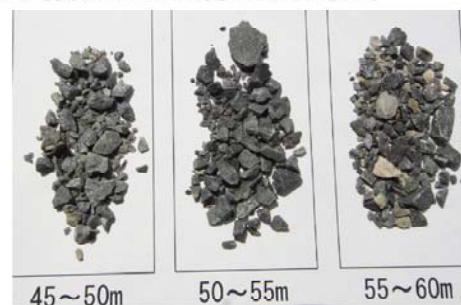
削孔スライム状況：砂岩（ファンカーテン部）

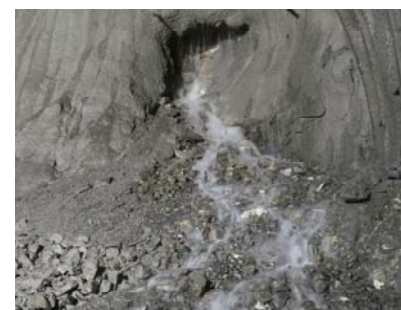
1) 仮設定した非排水構造終点位置の東側(坑口側)では、高透水のFt2断層破碎帯があり、トンネル掘削時に多量湧水が見られ、追加水抜きボーリングなどの切羽安定対策を実施した。

切羽における多量出水状況(約2t/分)

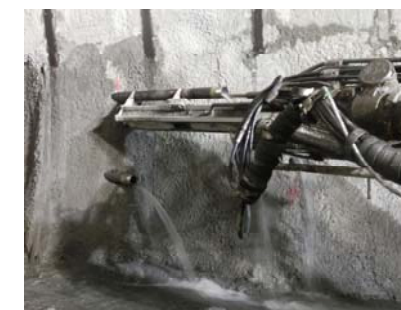
追加水抜き削孔における多量出水

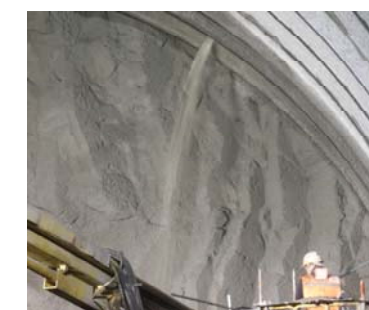
ロックボルト施工時の多量出水

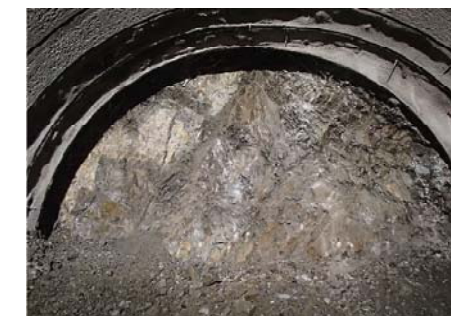
2) 仮設定した非排水構造終点の位置は、断層破碎帯を越えた砂岩層であり、湧水はまったく見られず亀裂も少ない状態であった。

ファンカーテン起点側の切羽状況

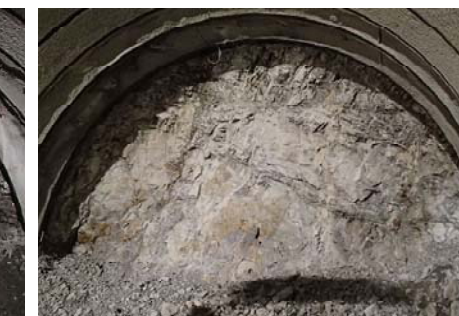
ファンカーテン終点側の切羽状況

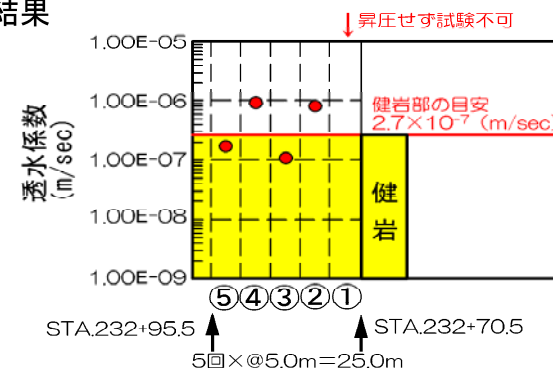
◆透水試験結果

◆超長尺先進ボーリングで仮設定した非排水構造区間終点位置において、100m級の長尺先進ボーリングにより透水試験を行った結果、下り線では 2.7×10^{-7} (m/s) 以下の場所が確認されたため、仮設定位置より9.5m延伸(累計25.5m延伸)を行った。

No.	透水係数	
①	昇圧せず試験不可 (m/s)	
②	$k=9.02 \times 10^{-7}$	(m/s)
③	$k=1.02 \times 10^{-7}$	(m/s)
④	$k=9.85 \times 10^{-7}$	(m/s)
⑤	$k=1.84 \times 10^{-7}$	(m/s)

平均値 : $k=5.4 \times 10^{-7}$ (m/s)

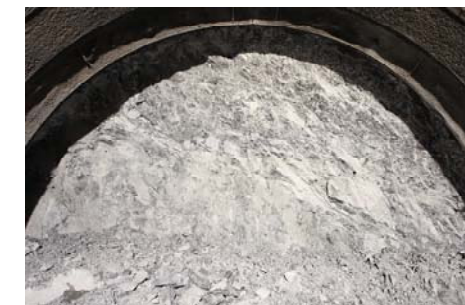
◆最終決定した非排水構造の終点位置の地山状況は、硬質砂岩層であり、湧水はまったく見られず、亀裂も極めて少ない状態であった。

ファンカーテン起点側の切羽状況

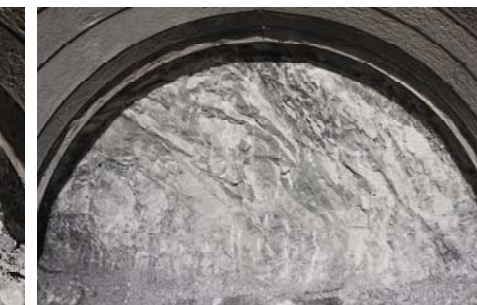
ファンカーテン終点側の切羽状況

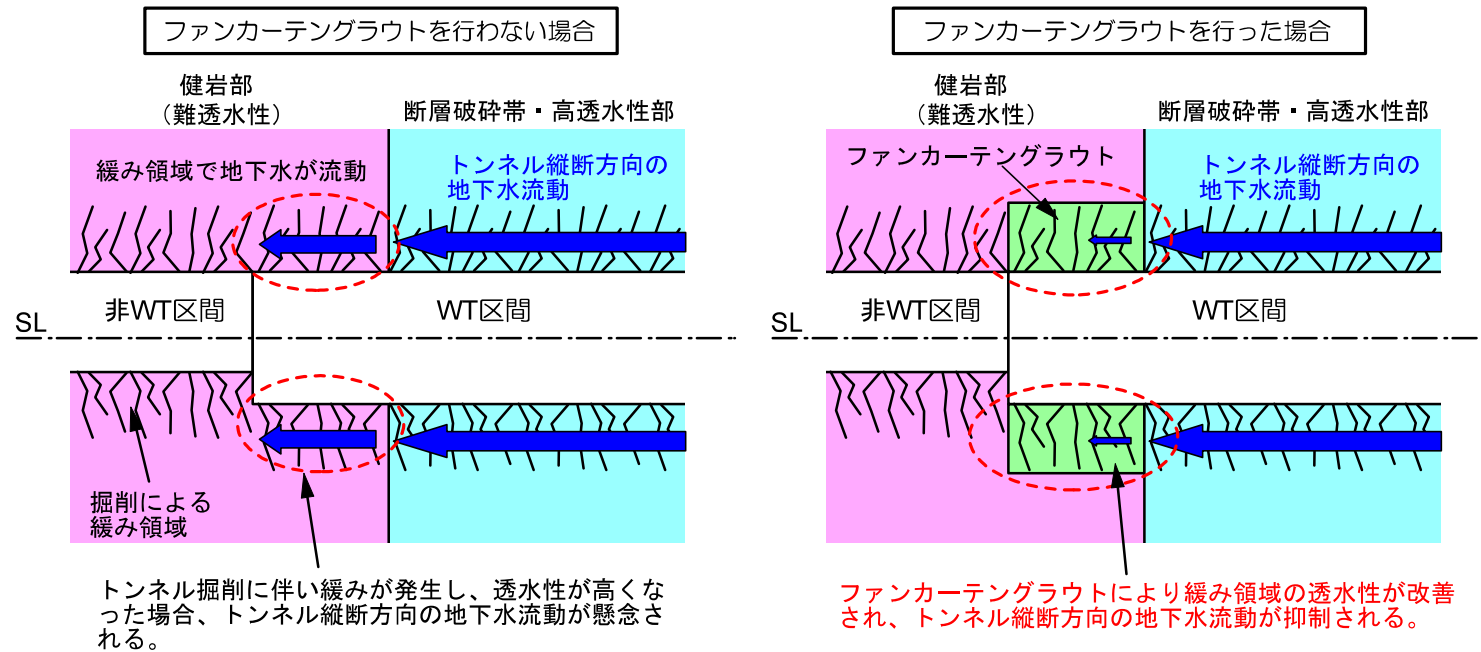
- ①超長尺先進ボーリング・100m級長尺先進ボーリングにより、WT区間端部を難透水性の地山に1D(約12m)配置する。
※難透水性地山の目安としては、透水係数 $k=2.7 \times 10^{-7}$ (m/sec)以下とする。
- ②トンネル掘削後、WT端部で透水試験を実施。掘削による緩みが発生し透水性が高くなっている箇所があれば、ファンカーテングラウトにより、その周辺の透水性を改善する。
⇒透水試験の結果、緩みが生じていないと判断された箇所はグラウトを行わない。
※ファンカーテングラウトの目標改良値は、透水係数 $K=2.7 \times 10^{-7}$ (m/sec)以下とする。

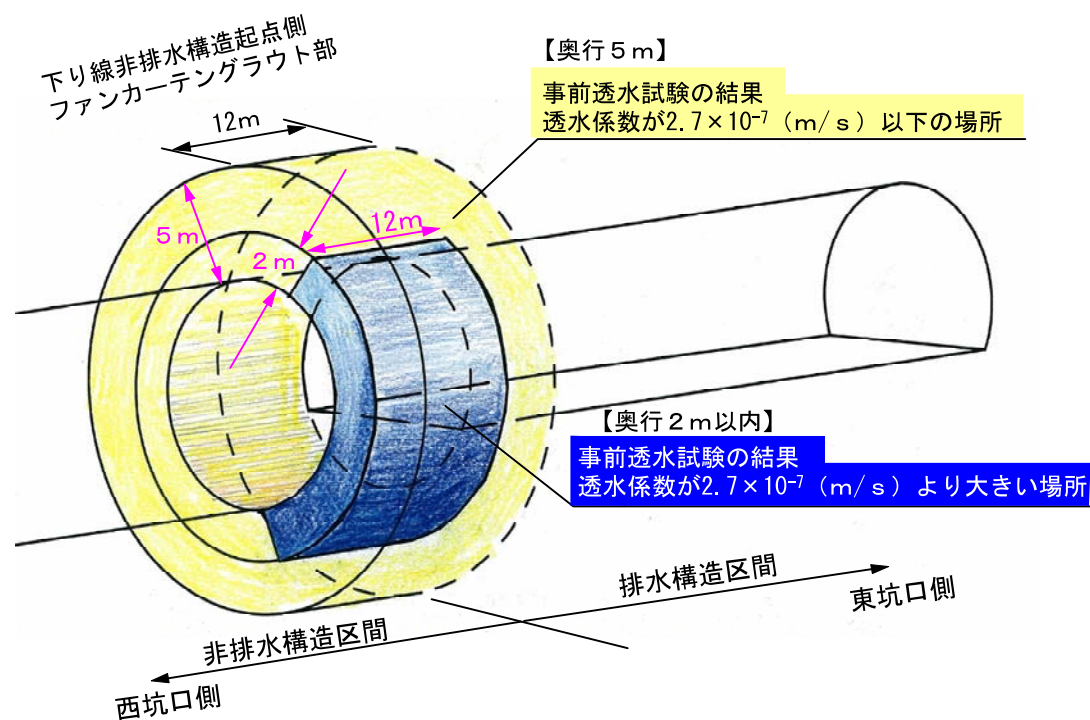
- ◆下り線の非排水構造起点側では、トンネル掘削による緩み領域も少なく、事前透水試験の結果、**トンネル内側の壁面より最大2mまでの範囲で透水性が高く、その奥では透水性が低い**ことがわかった。
- ◆下図の青色の領域は、透水係数が 2.7×10^{-7} (m/s) より大きな場所で、それ以外の黄色の場所は、透水係数が 2.7×10^{-7} (m/s) 以下であり透水性が低かった。
- ◆地山本来の透水性は低いため無理に注入をせず、地山の透水性(難透水性)を活かすこととした。
- ◆ファンカーテングラウトとして、大きな亀裂を閉塞すれば、地山全体の透水性が低くなると考え**高炉セメントによる粗詰め注入**を行った。2次注入は生じたが、最終的な透水試験の結果、すべての場所で透水係数を 2.7×10^{-7} (m/s) 以下とすることができた。
