# 東・中・西日本高速道路(株)が管理する高速道路における 大規模更新・大規模修繕について

平成26年1月22日

NEXCO東日本

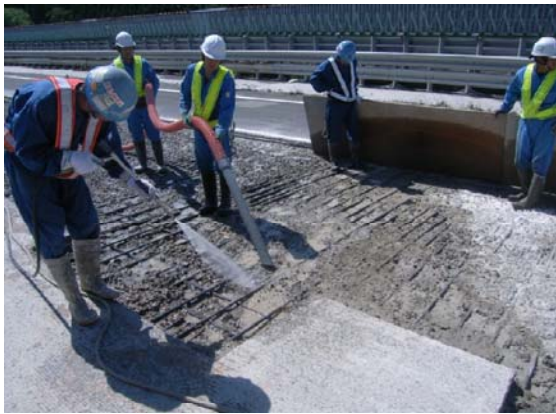
部分打ち換え

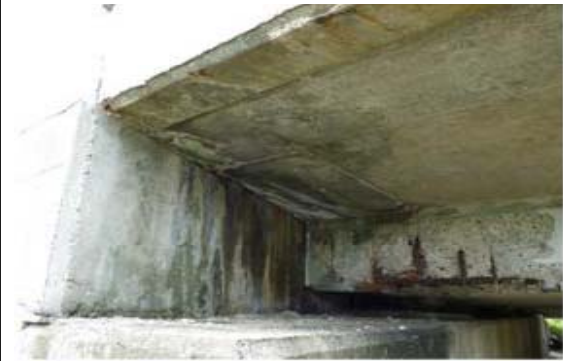
桁の劣化

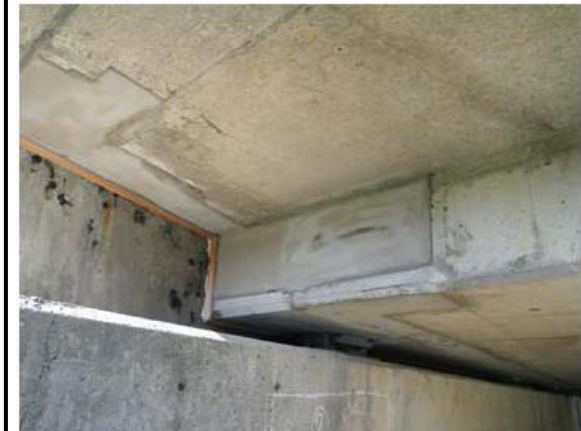
桁の断面修復

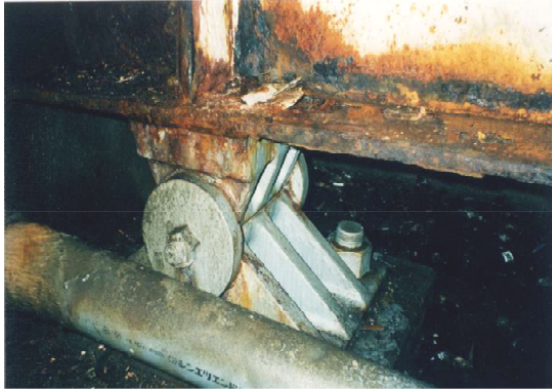
鋼桁の劣化

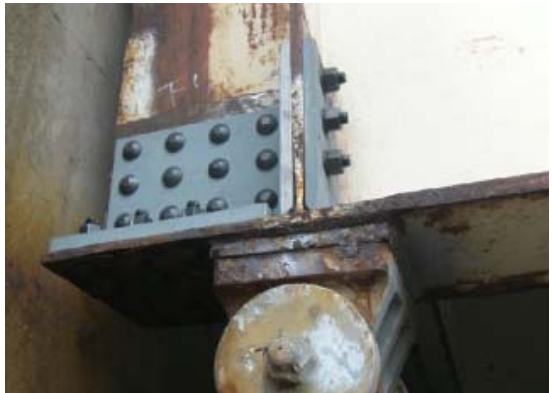
鋼桁の当て板補修

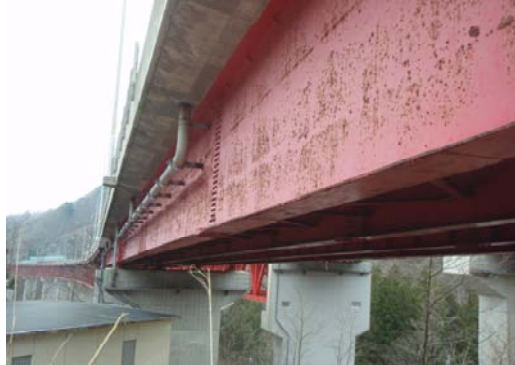
鋼桁の塗装劣化

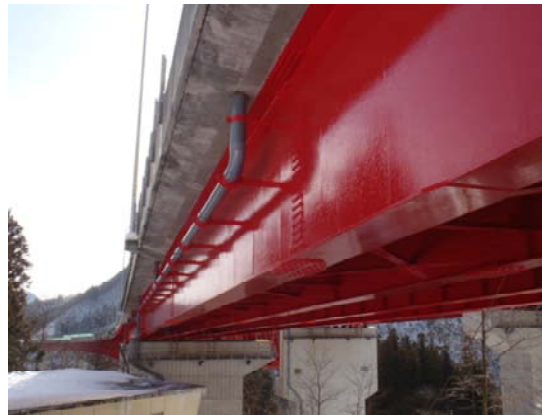
鋼桁の塗替塗装

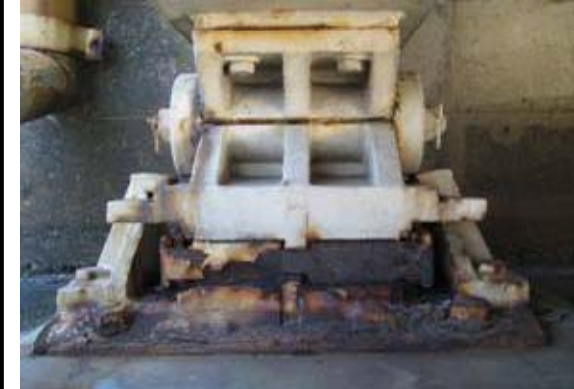
漏水による支承の劣化

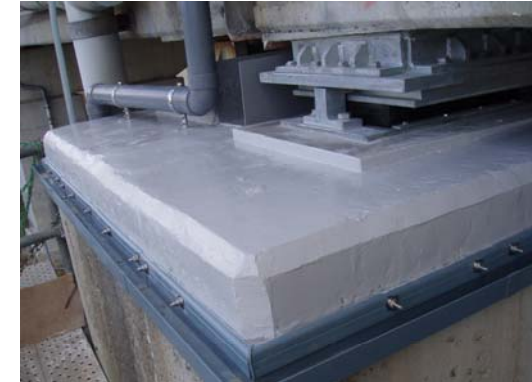
支承の取替及び  
沓座の表面被覆

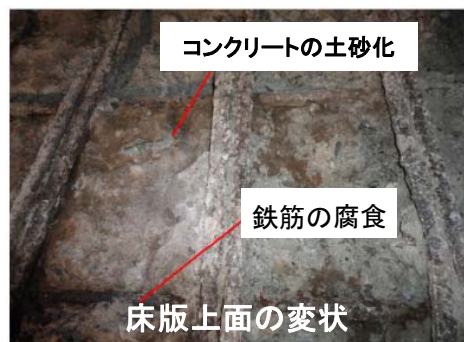
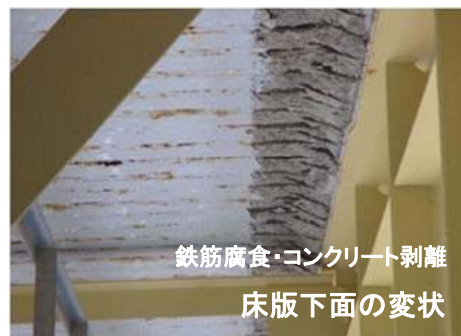
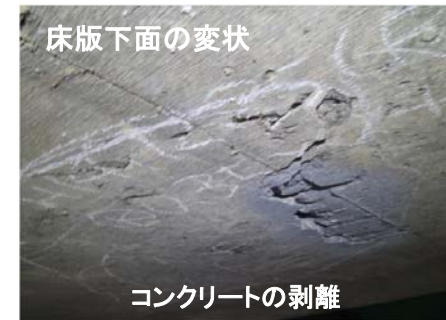
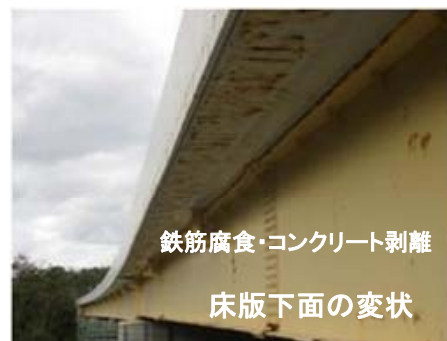
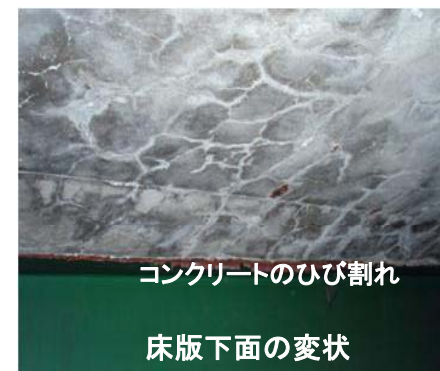
### 鉄筋コンクリート床版の変状

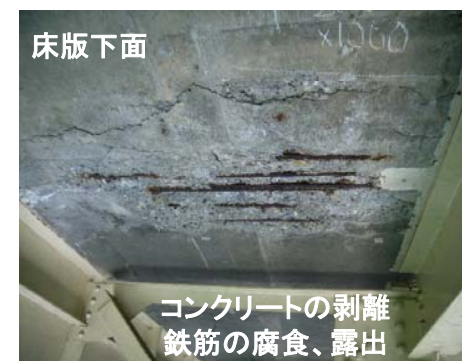
○<sup>いぬがみがわ</sup>犬上川橋(滋賀県)【上り線、橋長148m、昭和39年開通】  
名神高速道路 彦根IC～八日市IC

- 大型車交通による疲労に加え、冬期に凍結防止剤(塩化ナトリウム)を散布していることに起因する塩害が発生。  
⇒ 床版増厚や部分打換えなどの補強、補修を繰返し実施しているが、架橋から約50年が経過し、通常の修繕ではコンクリート床版のひび割れや剥離などが進行

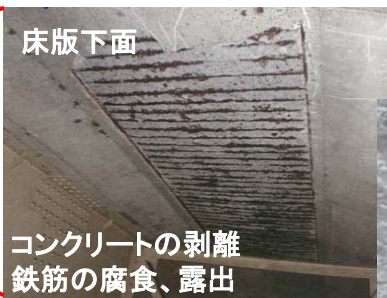
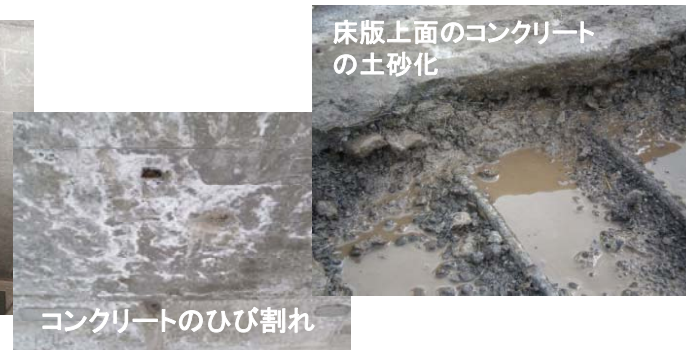
○<sup>ふくしますがわ</sup>福島須川橋(福島県)【上り線、橋長88m、昭和50年開通】  
東北自動車道 福島飯坂IC～福島西IC

- 大型車交通による疲労に加え、冬期に凍結防止剤(塩化ナトリウム)を散布していることに起因する塩害が発生。  
⇒床版増厚や部分打換えなどの補強、補修を繰返し実施しているが、架橋から約40年が経過し、通常の修繕ではコンクリート床版のひび割れや剥離などが進行

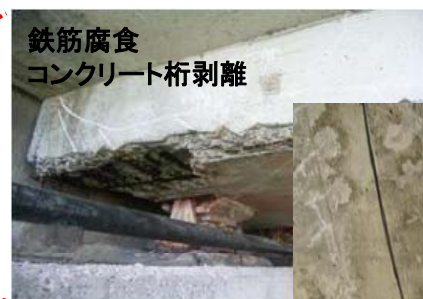
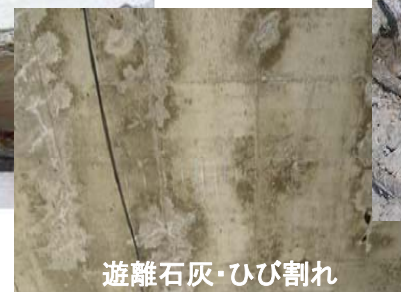
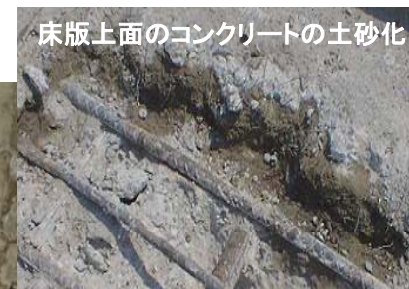
まつしま  
○松島高架橋(和歌山県)【上り線、橋長518m、昭和49年開通】  
阪和自動車道 和歌山北IC～和歌山IC

- 高度経済成長期の建設需要の増大に伴い、コンクリートの骨材として用いる河川砂が枯渇し、やむなく海砂を使用したことにより塩害が発生していることに加え、重交通による疲労の影響を受けている。  
⇒ 繰返し損傷を受けている箇所の部分的補修を実施しているが、架橋から約40年が経過し、通常の修繕ではコンクリートの剥離や鉄筋露出、土砂化が進行

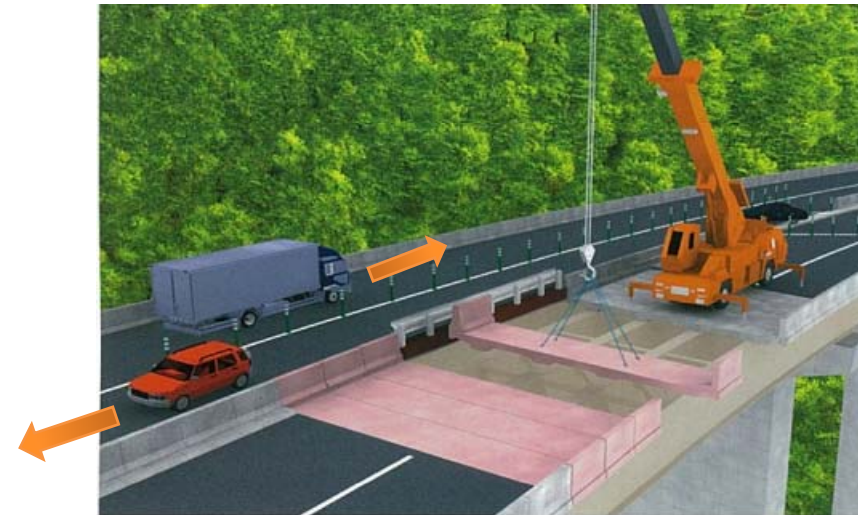
床版取替え工事のイメージ

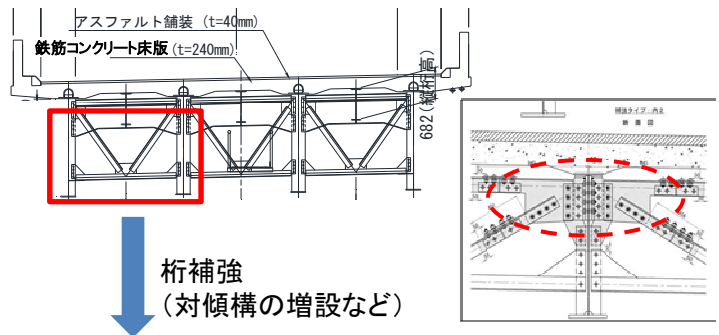
<p>アスファルト舗装 (t=40mm) 鉄筋コンクリート床版 (t=240mm) 桁補強 (対傾構の増設など)</p>
<p>【対策イメージ】</p>

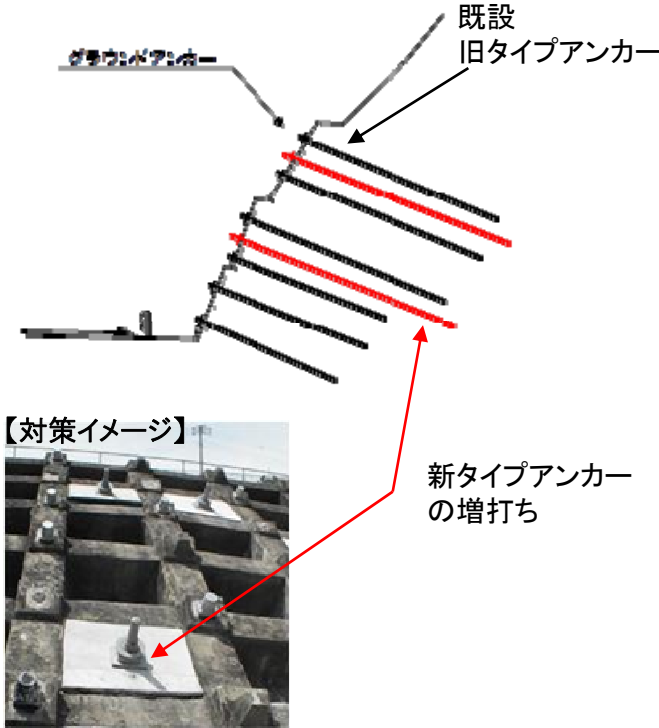
グラウンドアンカー	インバート設置
<p>・防食機能が不十分である旧タイプアンカーに変わり、新タイプアンカーを施工することにより切土のり面の長期安定性を確保。</p>

<p>既設旧タイプアンカー</p> <p>新タイプアンカーの増打ち</p> <p>【対策イメージ】</p>	<p>・トンネル周辺の土圧の増加に対して、インバートを設置することにより閉合構造とし安定性を向上させる。</p>

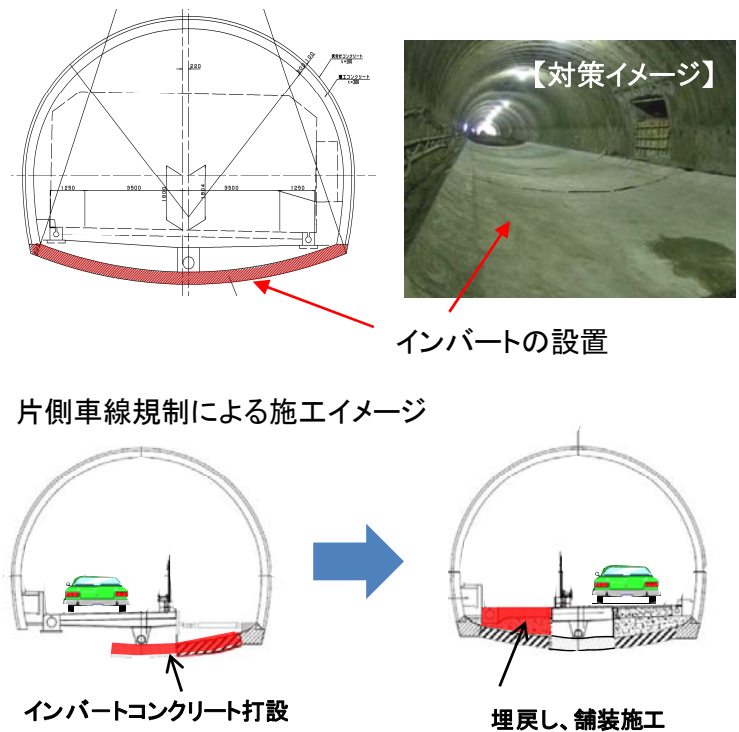
<p>【対策イメージ】</p> <p>インバートの設置</p> <p>片側車線規制による施工イメージ</p> <p>インバートコンクリート打設</p> <p>埋戻し、舗装施工</p>
