【別紙2】 高速道路の被害と復旧状況

○主な被害状況(九州自動車道・南九州自動車道)
 盛土崩落: 1箇所(益城バスストップ付近)
 路面損傷: 約350箇所(段差・ひび割れ・陥没等)
 橋梁損傷: 本線橋13橋(木山川橋ほか)
 跨道橋5橋(府領跨道橋ほか)

○主な被害状況(大分自動車道)
 切土のり面崩落: 1箇所(由布岳PA付近)
 路面損傷: 約40箇所(段差・ひび割れ等)
 橋梁損傷: 本線橋6橋(並柳橋ほか)

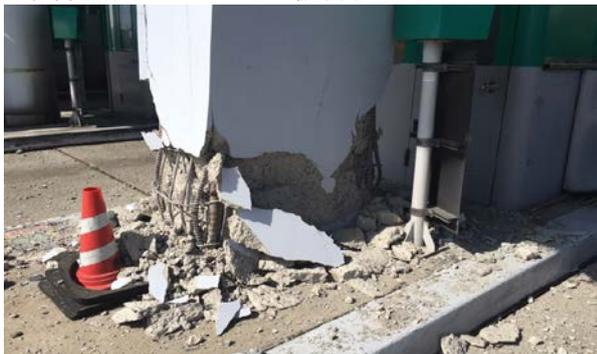
熊本料金所トールゲートの被害状況

ゲート上屋柱脚部の座屈

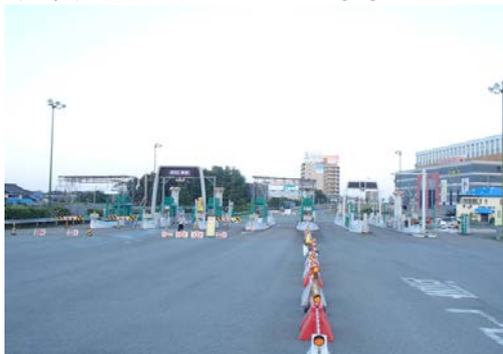
作業状況(4月30日 18時時点)

ゲート上屋撤去済

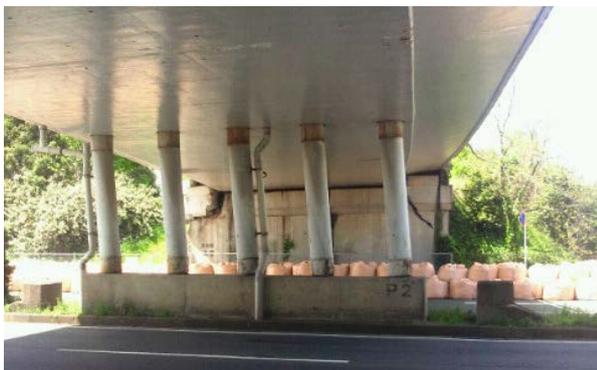
熊本ICランプ橋(県道57号線上横過 東原橋)の被害状況

橋脚柱の傾斜

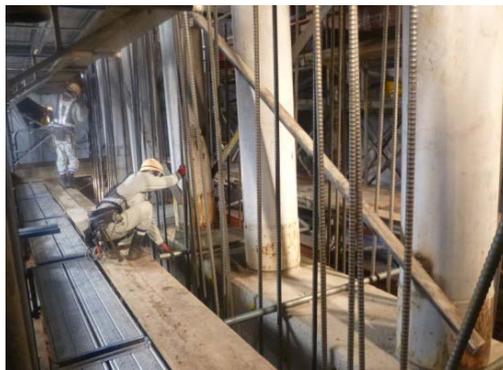
作業状況(5月17日 17時時点)

橋脚補強状況(コンクリート巻立て)

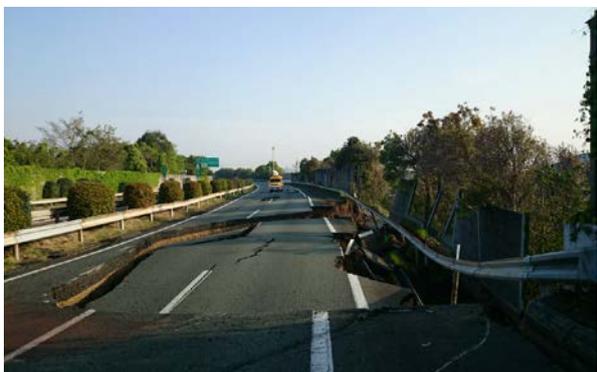
盛土のり面崩落・路面の被害状況

盛土のり面崩落・路面陥没

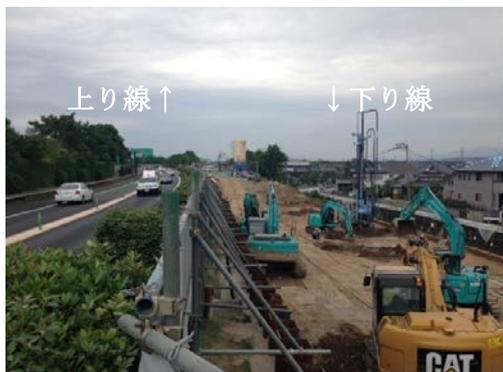
作業状況(5月24日 16時時点)

上り線:復旧完了、下り線:復旧作業中

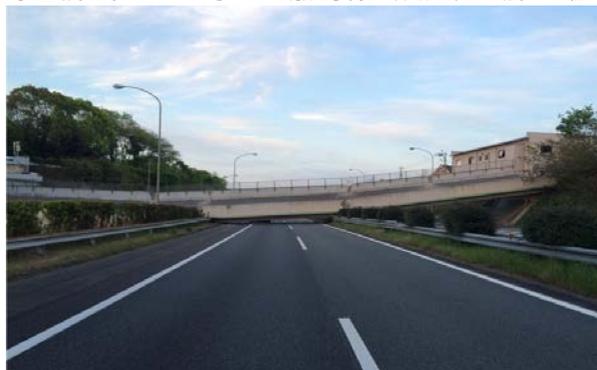
跨道橋(県道32号小川嘉島線 府領第一橋)の被害状況

跨道橋の落橋

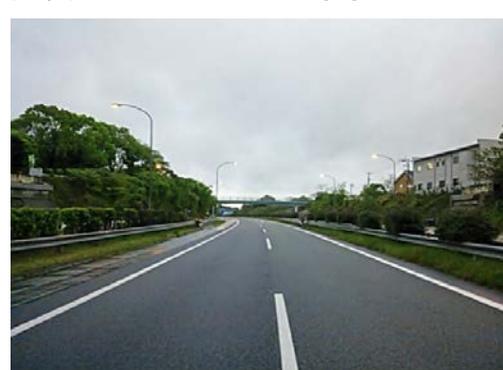
作業状況(4月21日 18時時点)

跨道橋撤去済

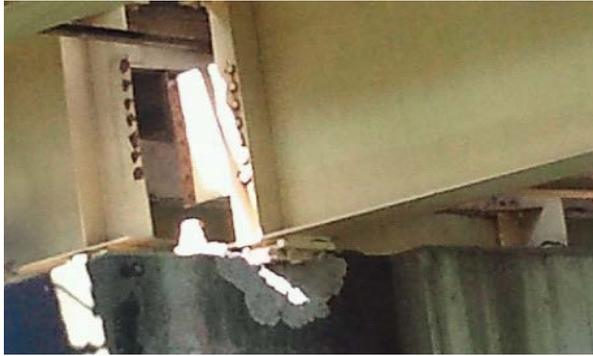
⑤九州自動車道（益城熊本空港IC～嘉島JCT）
木山川橋の被害状況

橋梁桁のズレ

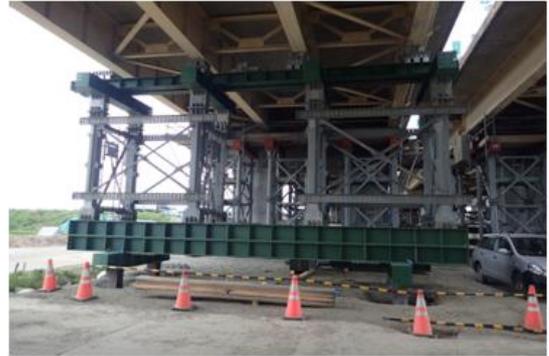
作業状況(5月15日17時時点)

追加仮受架台設置

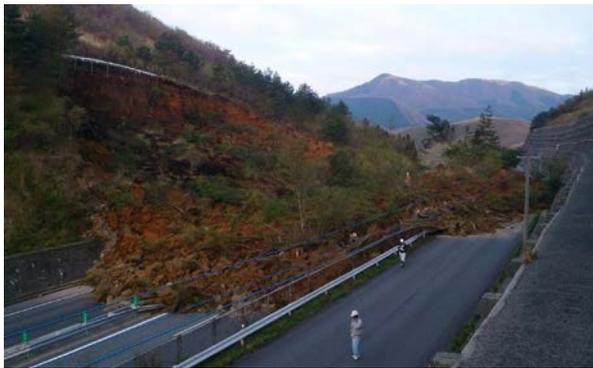
⑥大分自動車道（湯布院IC～日出JCT）
切土のり面土砂崩落箇所の被害状況

切土のり面土砂崩落

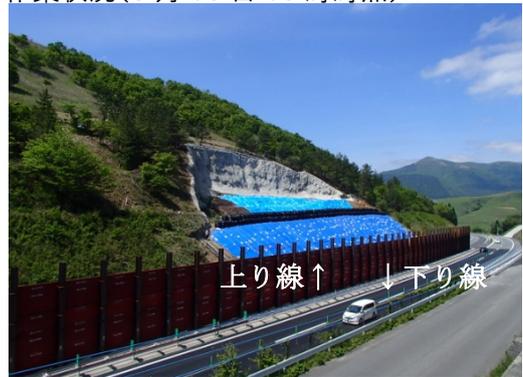
作業状況(5月13日10時時点)

上り線↑ 下り線↓
上り線:復旧作業中、下り線:復旧完了

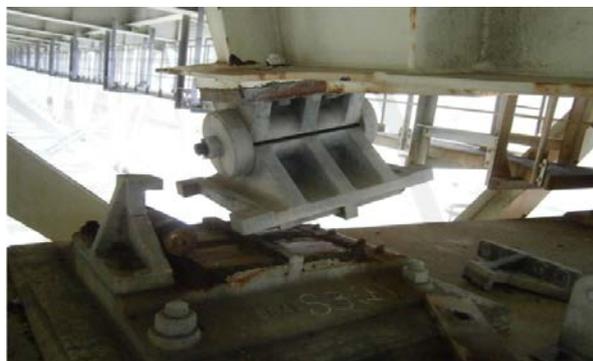
⑦大分自動車道（湯布院IC～日出JCT）
並柳橋の被害状況

支承の損傷

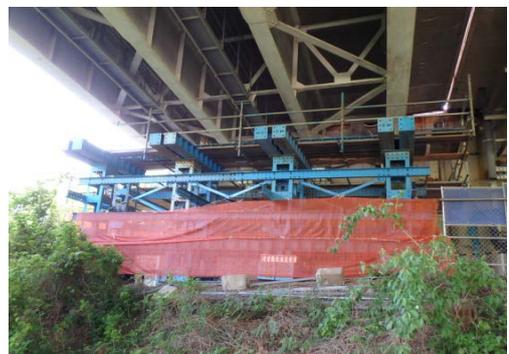
作業状況(5月15日17時時点)

仮受架台設置(上り線)
