のり面変状による路面の隆起／長崎自動車道 武雄JCT付近

2長崎自動車道 武雄 JCT 付近における路面の隆起

2019年災害対応の記録

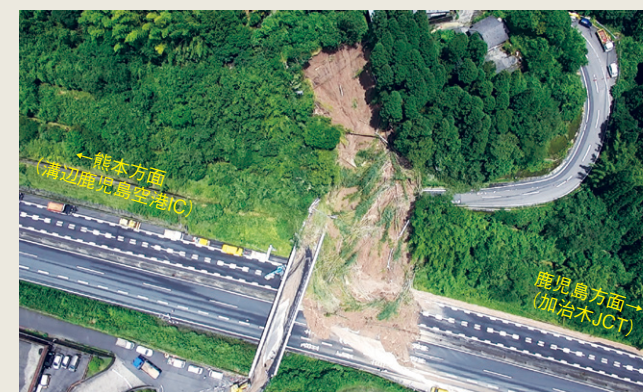
2019年6月28日から7月6日にかけて鹿児島県域では総雨量825mmが観測され、県内各地の雨量観測所で観測史上1位の雨量が記録されました。この大雨により高速道路本線へ大量の土砂が流入する土砂崩れが発生しました。一刻も早く通行止めを解除するため、被害の少なかった上り線を活用した対面通行により、発災後約60時間で通行止めを解除しました。

下り線被災状況(区域外からの土砂流入)

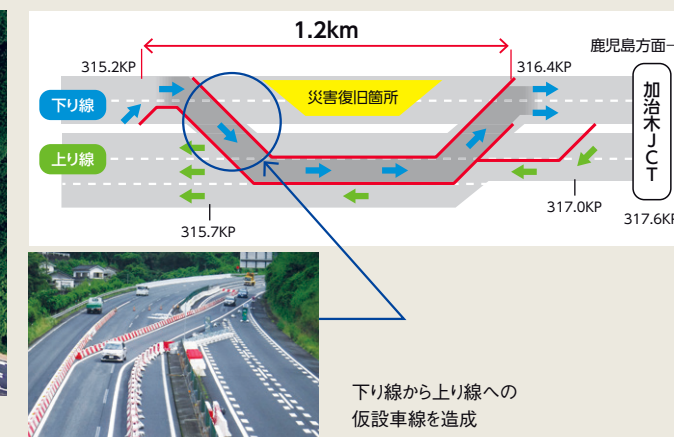
下り線から上り線への仮設車線を造成

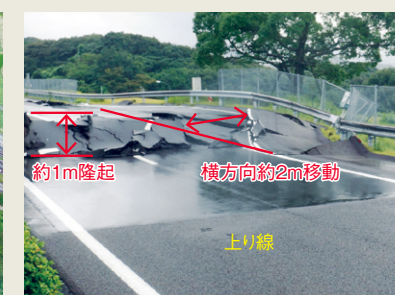
長崎自動車道 武雄 JCTでは、2019年7月の大雨で生じたのり面の変状を受け本復旧工事を進めていましたが、2019年8月26日から28日の大雨により、山肌の樹木が区切れて見える、縦170m、横60mの範囲(左下写真参照)で地滑りが発生し、その影響で高速道路の路面が1m程度隆起し横方向へ約2m移動する被害が発生しました。

路面の被害状況
