資料2-②

土壌水分・地下水位測定と 地下水流動に関する検討

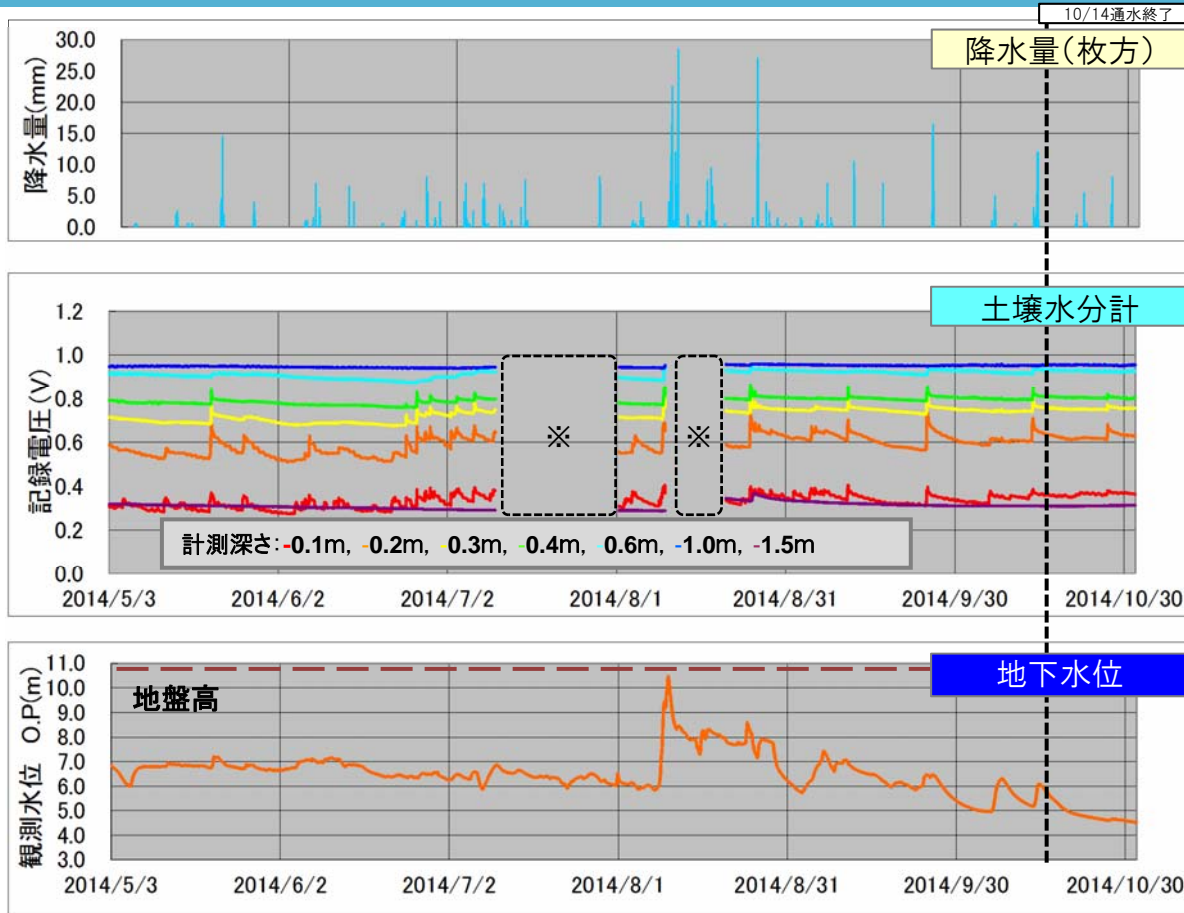
1. 土壤水分測定結果 (降雨量・導水と土壤水分の関係)【H26.5.3～H26.10.31】

月 日 ※)台風上陸時の計測機器の一時撤去に伴うデータ欠損

注) | は時間雨量を表す

- 導水路への通水終了後、明確な土壤水分の変化は確認されない。
- 地表面より浅い箇所(0.1~0.4m)では、少量の降雨でも土壤水分量に変化が現れる。
- 地表面より深い箇所(0.6~1.5m)では、多量の降雨で土壤水分量に変化が現れる。

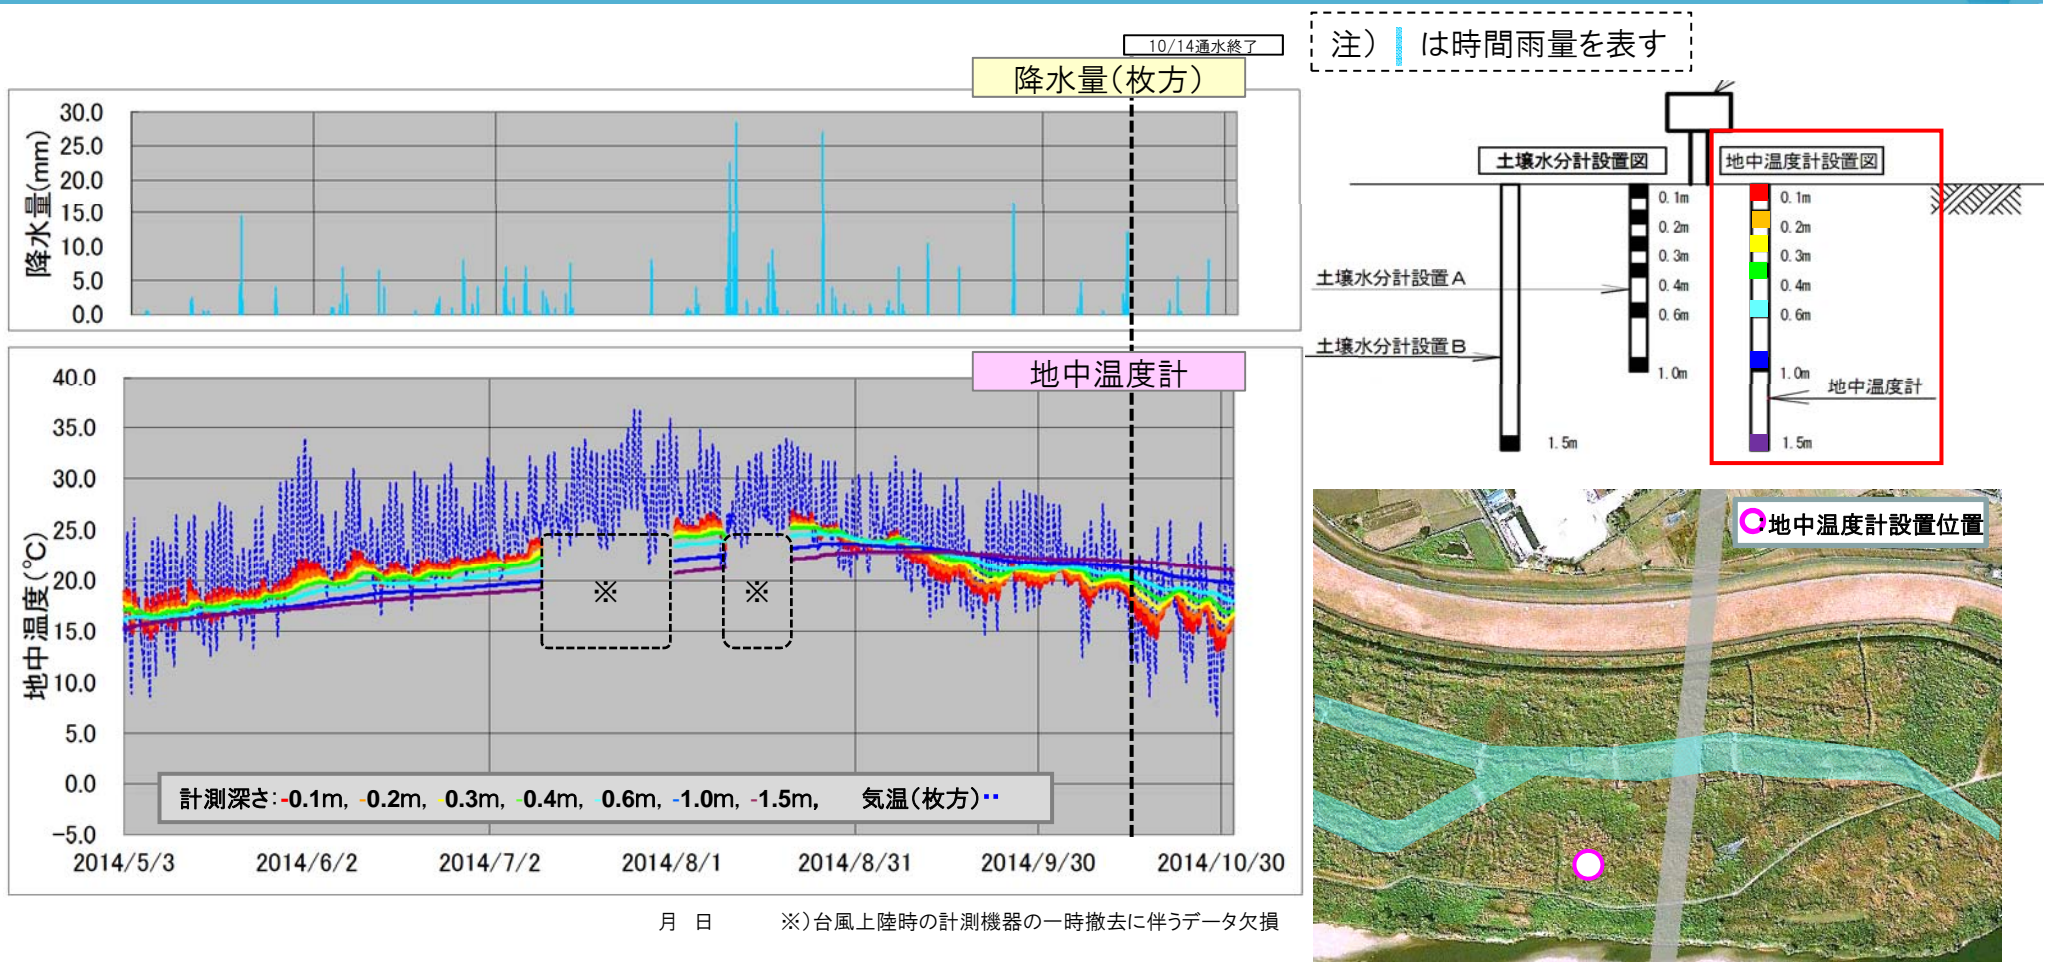
2.地中温度測定結果【H26.5.3～H26.10.31】

- 導水路への通水終了後、明確な温度変化は確認されない。
- 地表面より浅い箇所(0.1～0.4m)では、気温変化による日変動と年変動を示す。
- 地表面より深い箇所(0.6～1.5m)では、日変動は小さく、緩やかな年変動を示す。

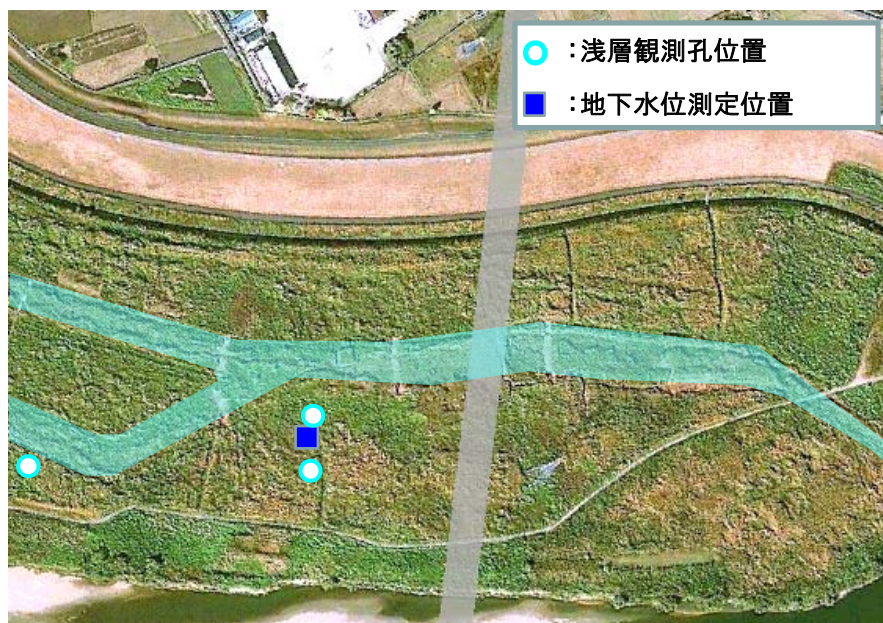
浅層観測孔模式図

- 導水路通水時、浅い砂質土層での地下水位確認を目的とし、浅層観測孔(深さ2.2~2.3m)を3か所設置
- 平成26年9月26日(設置時)及び9月30日に水位状況確認を実施

- 浅層観測孔設置時にGL-2mの地層境界部(砂質土と粘性土)において、やや含水している土壌を確認している。
- 上記の2回の観測時に浅層観測孔設置箇所地下水位は確認されていない。

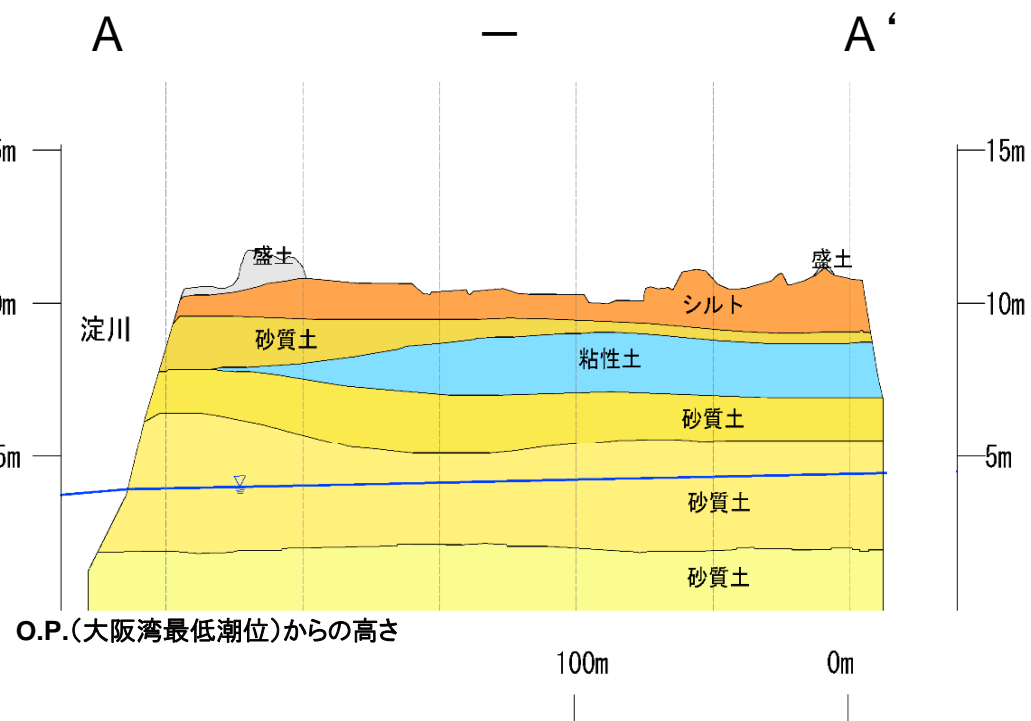
解析結果横断面図

6.地下水流動に関する検討結果(導水前)

- 導水前の鵜殿ヨシ原における地下水位は、ほぼ河川水位と同じである。
