②地形調査（速報）

■ 地形調査の結果(速報) ～H26.10の地形図～

■地形調査の結果(速報) ～渡河部周辺の地形変動(潮下帯)①～

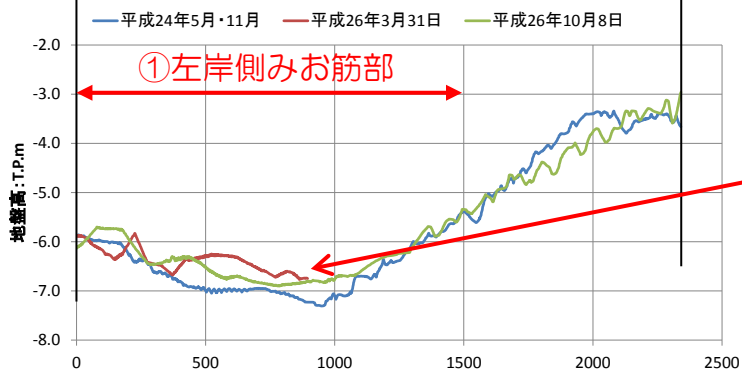
■縦断線比較 (平面図中: A)

左岸側みお筋部は、出水が生じない間は堆積し、出水が生じた時に洗掘すると考えられる。

- ①左岸側みお筋部 : 出水が生じない間は堆積傾向にあり、出水後は洗掘が見られる。
- ②干潟沖合部 : みお筋と比較すると地形変化は少ないものの、出水後は洗掘が見られる。
- ③右岸側みお筋沖合部 : 出水後はみお筋で洗掘された土砂の堆積が見られる。

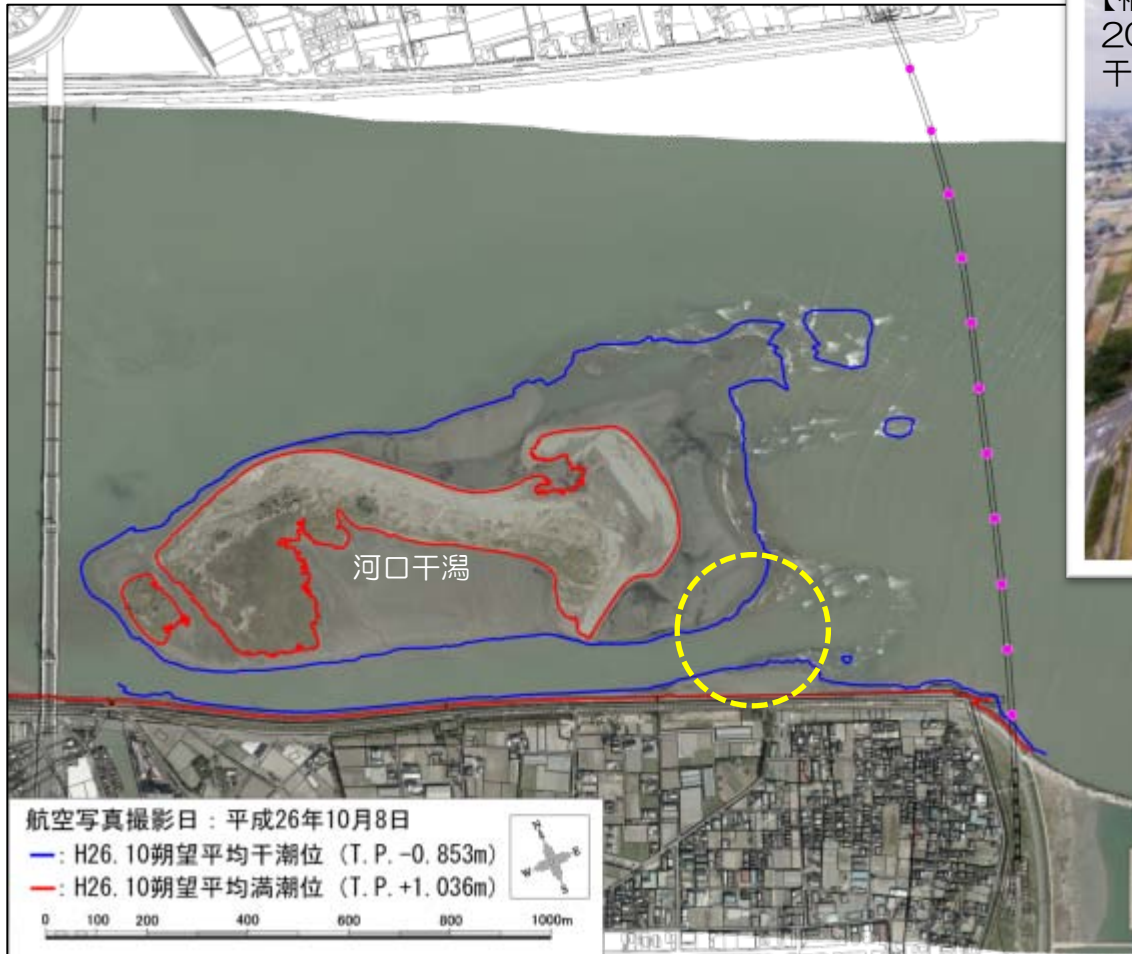
【トピック】 干潮時にはみお筋の潮間帯が干出していたが、平成26年8月の出水後からその状況は見られない。

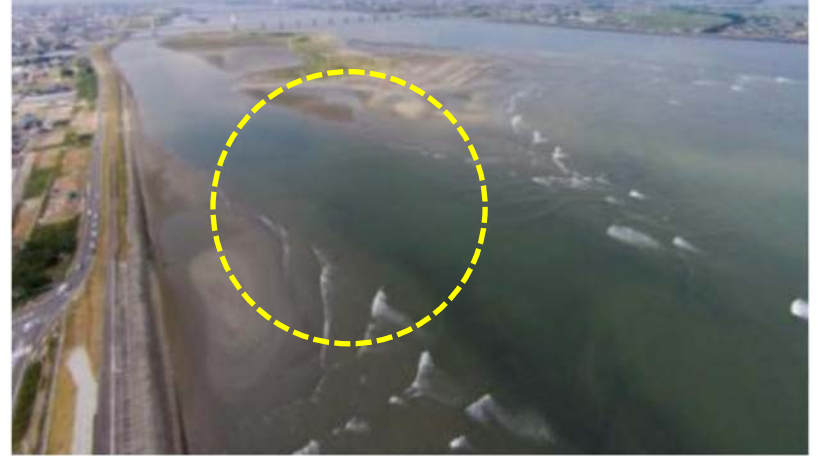
【補足資料】平成26年8月出水の影響
2014年9月22日(大潮)撮影
干潮時刻10時57分 撮影時刻11時15分頃
