被災状況マップ：7/14(土)12時現在

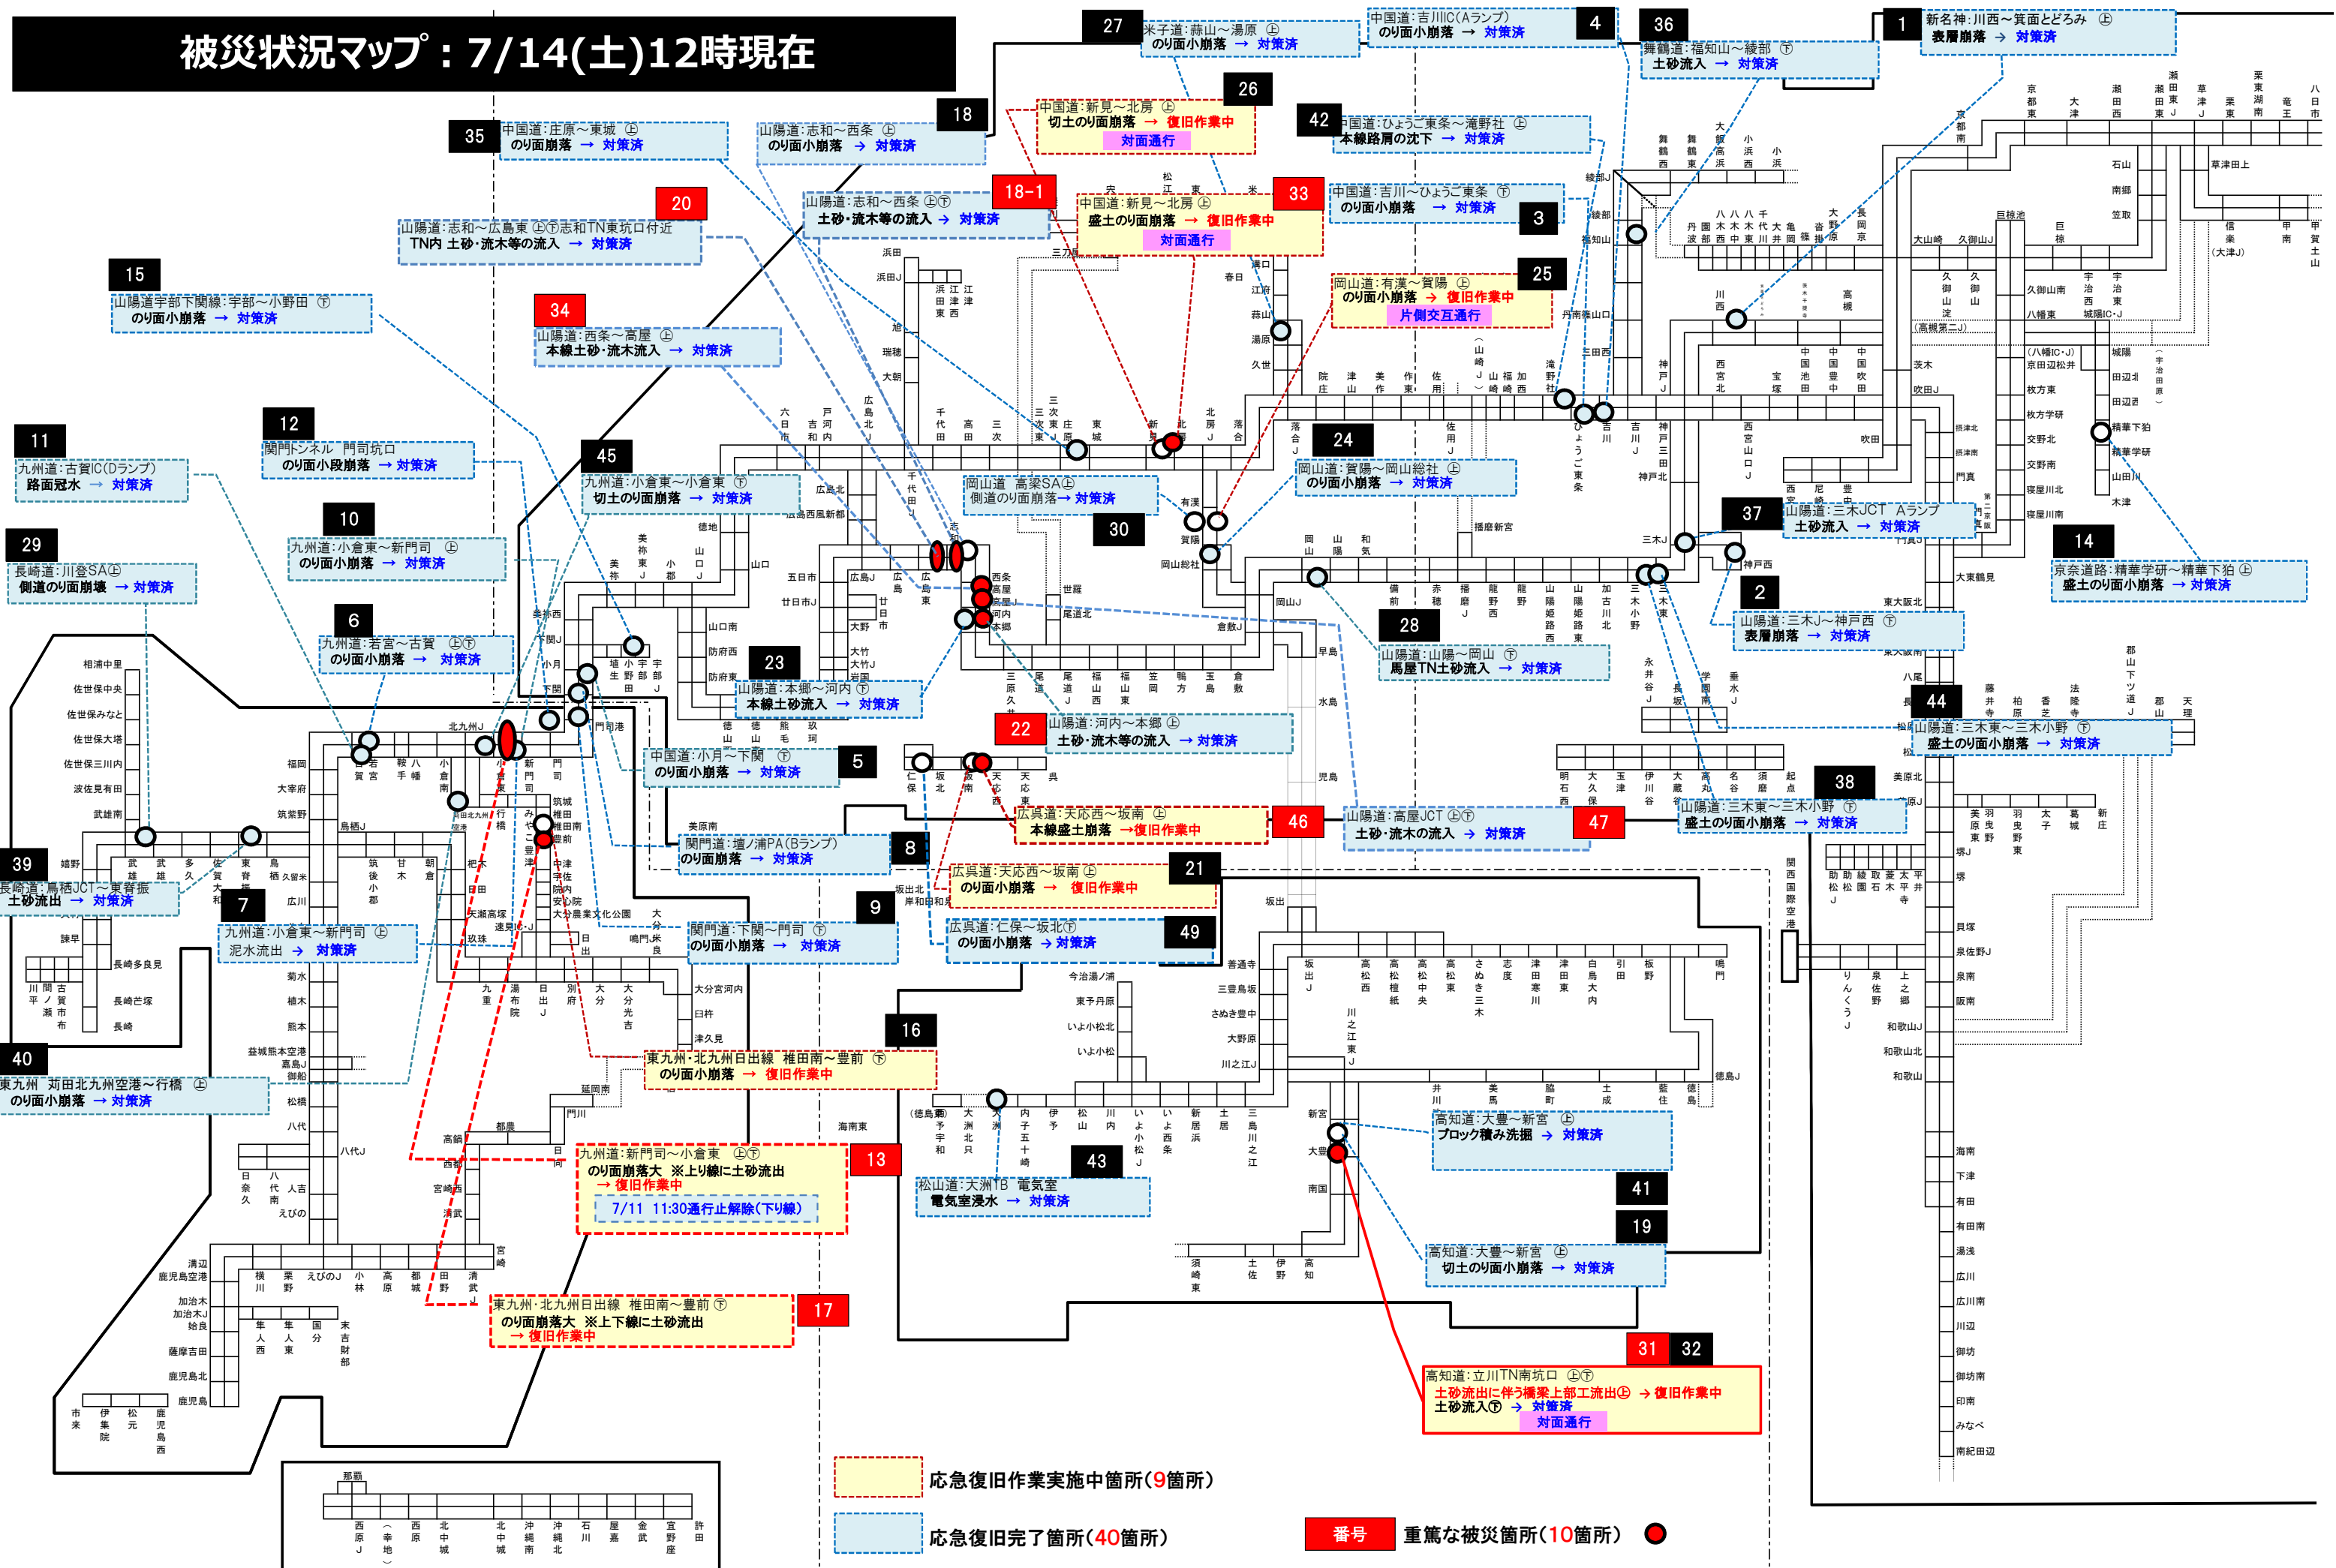
応急復旧作業実施中箇所(9箇所)

応急復旧完了箇所(40箇所)

番号 重篤な被災箇所(10箇所)

11 九州道:古賀IC(Dランプ)路面冠水 → 対策済

29 長崎道:川登SA④側道のり面崩壊 → 対策済

39 長崎道:鳥栖JCT～東脊振土砂流出 → 対策済

40 東九州:苅田北九州空港～行橋のり面小崩落 → 対策済

15 山陽道宇部下関線:宇部～小野田のり面小崩落 → 対策済

12 関門トンネル:門司坑口のり面小段崩落 → 対策済

10 九州道:小倉東～新門司のり面小崩落 → 対策済

6 九州道:若宮～古賀のり面小崩落 → 対策済

7 九州道:小倉東～新門司泥水流出 → 対策済

35 中国道:庄原～東城のり面崩落 → 対策済

20 山陽道:志和～広島東⑤志和TN東坑口付近TN内土砂・流木等の流入 → 対策済

34 山陽道:西条～高屋本線土砂・流木流入 → 対策済

18 山陽道:志和～西条のり面小崩落 → 対策済

18-1 山陽道:志和～西条土砂・流木等の流入 → 対策済

26 中国道:新見～北房切土のり面崩落 → 復旧作業中

33 中国道:新見～北房盛土のり面崩落 → 復旧作業中

27 米子道:蒜山～湯原のり面小崩落 → 対策済

4 中国道:吉川IC(Aランプ)のり面小崩落 → 対策済

36 舞鶴道:福知山～綾部土砂流入 → 対策済

1 新名神:川西～箕面とどろみ表層崩落 → 対策済

42 中国道:ひょうご東条～滝野社本線路肩の沈下 → 対策済

3 中国道:吉川～ひょうご東条のり面小崩落 → 対策済

25 岡山道:有漢～箕陽のり面小崩落 → 復旧作業中

2 山陽道:三木JCT Aランプ土砂流入 → 対策済

14 京奈道路:精華学研～精華下狹盛土のり面小崩落 → 対策済

24 岡山道:箕陽～岡山総社のり面小崩落 → 対策済

37 山陽道:三木JCT Aランプ土砂流入 → 対策済

2 山陽道:三木J～神戸西表層崩落 → 対策済

44 山陽道:三木東～三木小野盛土のり面小崩落 → 対策済

38 山陽道:三木東～三木小野盛土のり面小崩落 → 対策済

28 山陽道:山陽～岡山のり面小崩落 → 対策済

22 山陽道:河内～本郷土砂・流木等の流入 → 対策済

46 山陽道:高屋JCT土砂・流木の流入 → 対策済

21 広島道:天応西～坂南のり面小崩落 → 復旧作業中

49 広島道:仁保～坂北のり面小崩落 → 対策済

5 中国道:小月～下関のり面小崩落 → 対策済

8 関門道:壇ノ浦PA(Bランプ)のり面崩落 → 対策済

9 関門道:下関～門司のり面小崩落 → 対策済

16 東九州:北九州日出線 椎田南～豊前のり面小崩落 → 復旧作業中

13 九州道:新門司～小倉東のり面崩落大 ※上り線に土砂流出 → 復旧作業中

17 東九州:北九州日出線 椎田南～豊前のり面崩落大 ※上下線に土砂流出 → 復旧作業中

43 松山道:天洲TB 電気室電気室浸水 → 対策済

41 高知道:大豊～新宮ブロック積み洗濯 → 対策済

19 高知道:大豊～新宮切土のり面小崩落 → 対策済

31 32 高知道:立川TN南坑口土砂流出に伴う橋梁上部工流出土砂流入 → 復旧作業中
