# 新名神高速道路 余野川橋 事故概要

H28.5.19 15時時点

場所: 新名神高速道路 余野川橋(下り線)※建設中区分 (大阪府箕面市下止々呂美)  
よのがわきょう      みのおし しもとどろみ

工事件名: 新名神高速道路 余野川橋他1橋(鋼上部工)工事

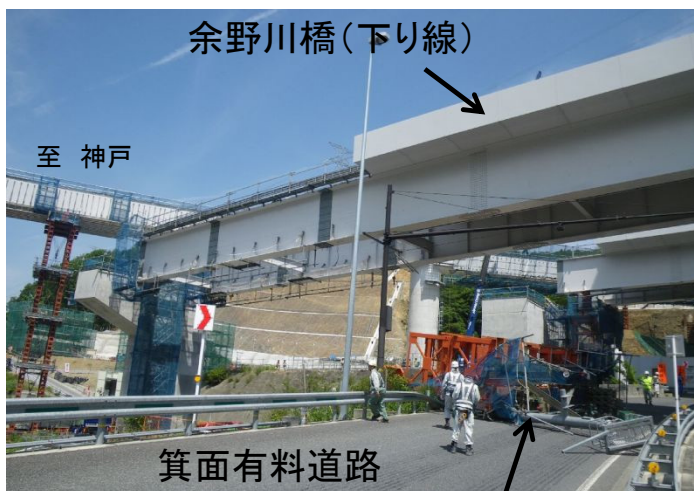
転倒した仮受設備(ベント)

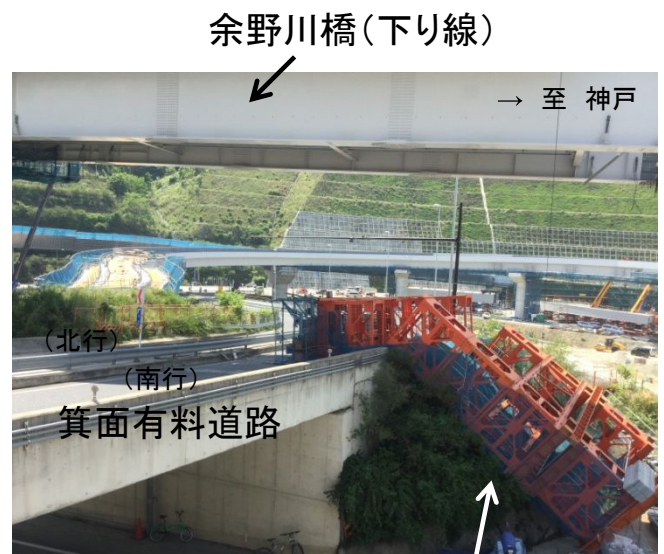
転倒した仮受設備(ベント)

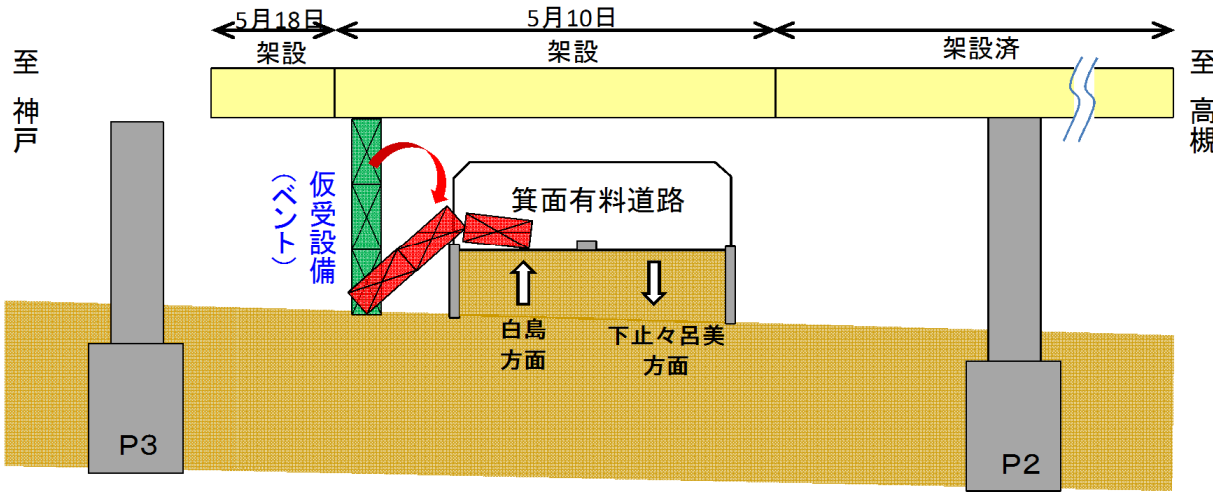
## 事故概要図

→ 仮受設備(ベント)※が桁下を通過する箕面有料道路上に転倒

※ 概略寸法(高さ13m、幅7m、奥行2m)、重さ約21t
