鵜殿ヨシ原の保全と新名神高速道路の両立を目指して (Ver.8)

鵜殿ヨシ原と新名神高速道路の位置について

新名神高速道路完成イメージパース(淀川通過部)

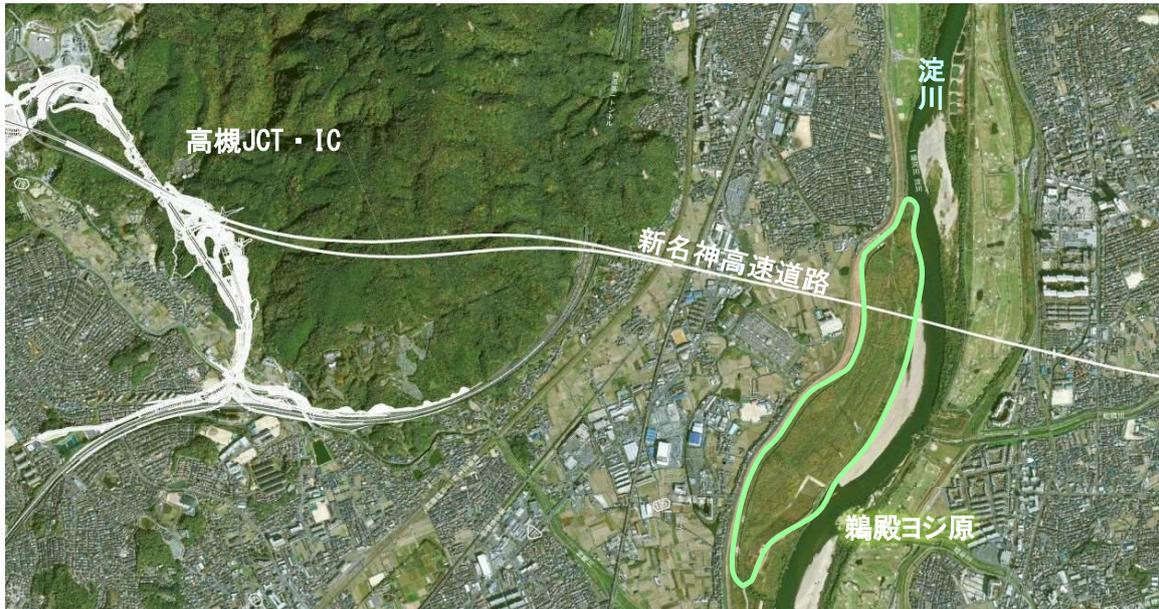
新名神高速道路は、淀川を橋梁で横過する計画となっており、その河川敷にある「鵜殿(うどの)ヨシ原」の一部を通過します。この区間の道路路面の高さは概ね30m、幅員は概ね35mです。また、淀川を通過する延長は約1,000mで、その内、鵜殿ヨシ原を通過する延長は約300mとなっています。

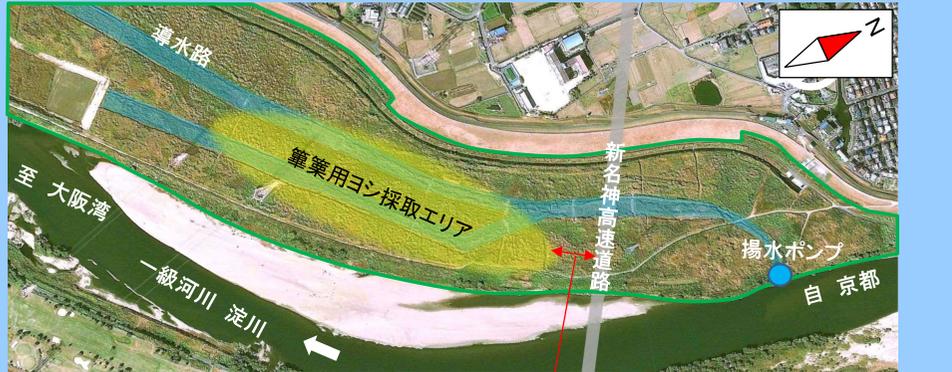
筆簀用ヨシは新名神高速道路計画ルートから南側に約60m以上離れたところで採取されています。これにより、筆簀用ヨシ採取エリアに直接的な影響がないことがわかりました。

■筆簀用ヨシの採取エリアは、採取されている地元の方々の方々の立会により確認しました。

筆簀用ヨシ採取エリアとの最短距離 約60m

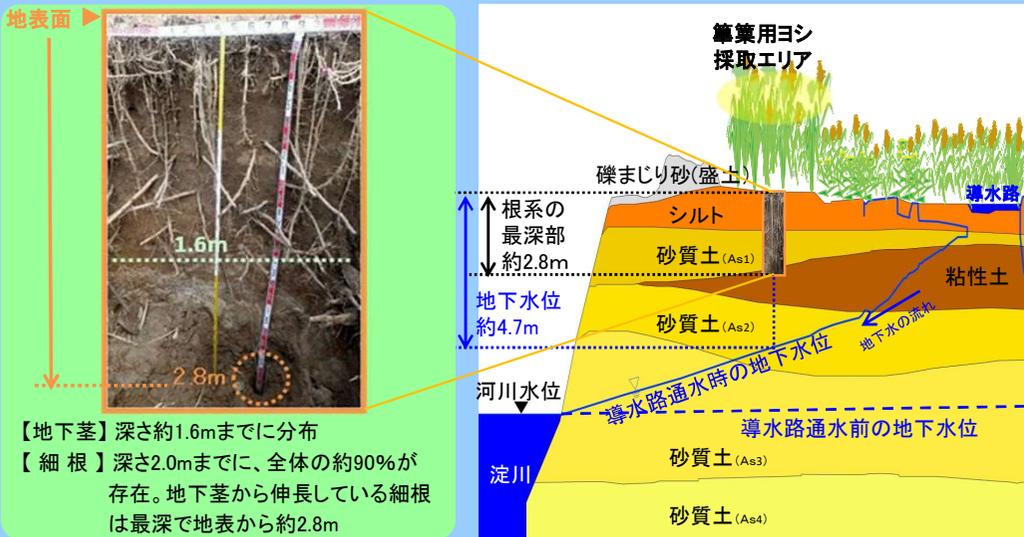
筆簀用ヨシの根系分布と地下水位

筆簀用ヨシの根系(植物の地下部分の総称)が地下水位より高い位置に分布しているため、筆簀用ヨシは、主に雨水から水分供給されていると推察されました。

■地下水位観測計による導水路通水時の地下水位の観測調査と地下を掘削して筆簀用ヨシの根系の分布状況調査を行い、地下水位と筆簀用ヨシの根系の位置関係について確認しました。

【地下茎】深さ約1.6mまでに分布
【細根】深さ2.0mまでに、全体の約90%が存在。地下茎から伸長している細根は最深で地表から約2.8m

筆簀用ヨシ採取エリアのヨシの根系分布

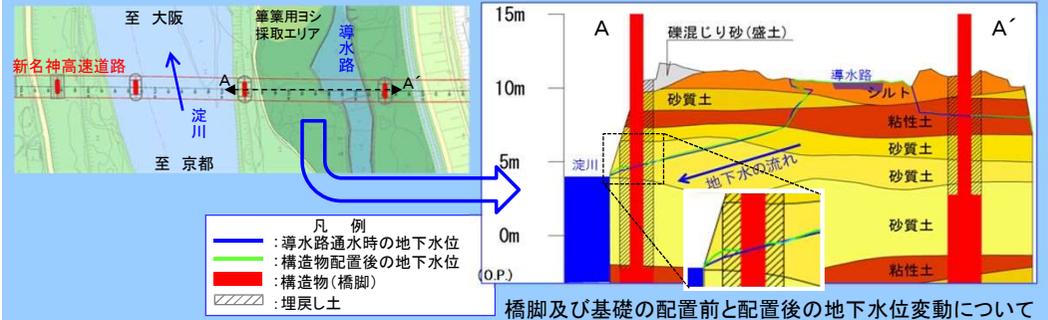
橋脚及び基礎の配置前と配置後の地下水位変動について

新名神高速道路ができることによる地下水の変化は限られているため、筆簀用ヨシ採取エリアへ与える影響はないと推察されました。

■現状の地下水の動きを解析モデルを利用した、橋脚及び基礎を配置した場合のシミュレーション解析により、地下水の変化を確認しました。

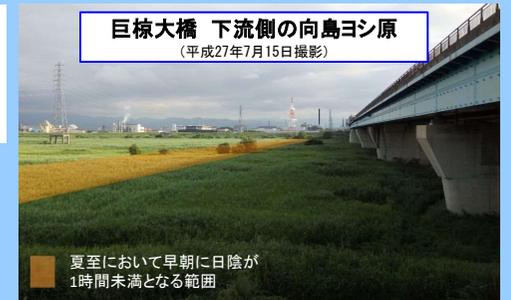
筆簀用ヨシ採取エリアに対する日照の影響は、長くとも夏至の早朝において1時間未満に限られており筆簀用ヨシの生育に対する影響はないと推察されました。

■シミュレーション解析及び、「鶺鴒ヨシ原」と類似した環境の「巨椋大橋」の日照影響調査の結果、日照の影響が1時間程度では、ヨシの草丈や茎径に影響がないことを確認しました。

※巨椋大橋: 宇治川左岸の高水敷にある向島のヨシ原を通過する8車線(自動車専用道4車線、一般道4車線)の橋梁

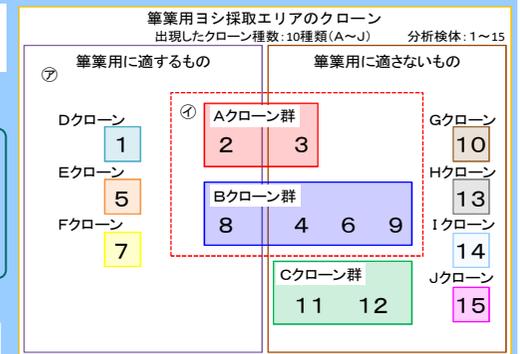
鶺鴒ヨシ原の出現クローン種数

筆簀用に適すると確認されたヨシで、5種類のクローンが確認された。(A、B、D、E、F)…⑦
同一のクローン群(Aクローン群、Bクローン群)内でも、「筆簀用に適するもの」と「筆簀用に適さないもの」が確認された。…①

検体採取地	分析検体数	出現したクローン種数
筆簀用ヨシ採取エリア	15	10

※クローン群は同一の遺伝子を保有

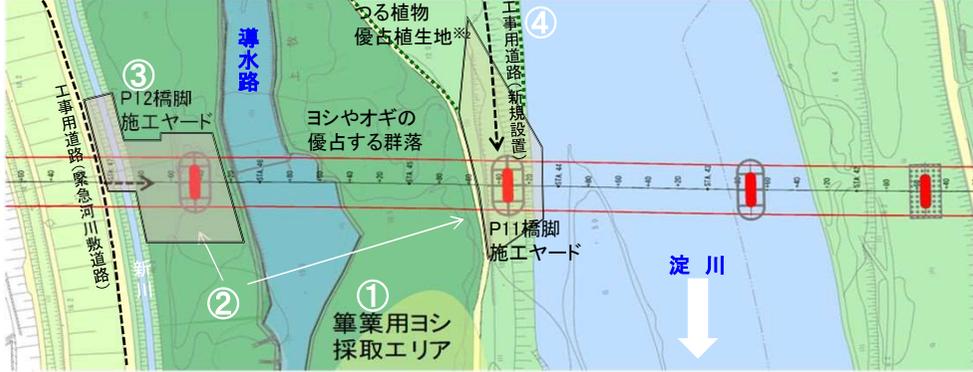
筆管用ヨシの保全を目指した橋梁計画※1

- 筆管用ヨシ採取エリアの変更を避けた橋梁計画とします。(①)
- 鶴殿ヨシ原の導水路の変更を避け、筆管用ヨシ採取エリアや導水路との連続的な環境を保つよう、ヨシ原の変更を低減する位置に橋脚を配置します。(②)
- 橋桁の施工は桁下の改変範囲を極力小さくする架設工法を採用します。
- 橋梁基礎の施工は、施工箇所における改変範囲を極力小さくする工法を採用します。(③)
- 工事用道路は、既設舗装道路の活用や筆管用ヨシ採取エリアと連続するヨシ・オギ群落からの離隔を確保し、つる植物が主体の河川側に新規に設置するなど、改変範囲を極力小さくします。(④)

※1 第7, 8回検討会資料より ※2 施工ヤード造成として、つる植物優占植生地の一部を使用します。

最大支間長210m 新名神高速道路 淀川橋(仮称): PCエクストラードズ橋

✓ ヨシやオギの優占する群落への橋脚が1基となり、施工時の改変範囲も小さくすることが可能となります。
