関門トンネルにおける 今後の維持管理・修繕に関する検討委員会

第3回委員会

令和7年3月17日(月)

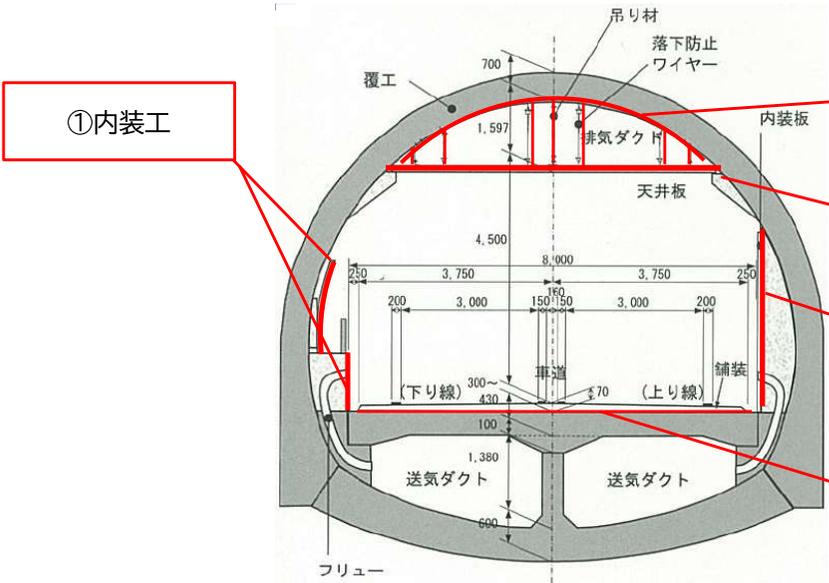
断面図 (陸上部)

③漏水防止樋はく落対策施設

②天井板(落下防止ワイヤー含)

①内装工

④舗装

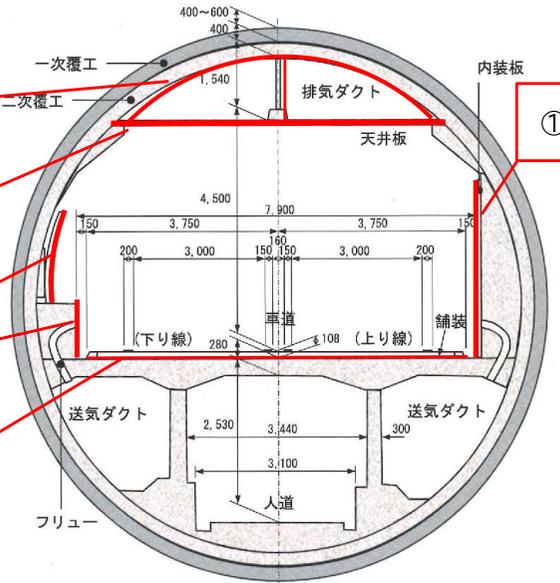
断面図 (海底部)

①内装工

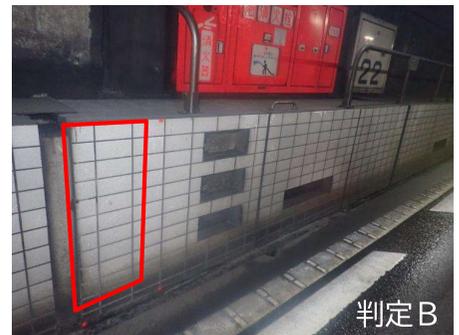
判定 B

タイル浮き例 (1.2m×0.5m)

- ・内装工：B判定_44箇所
- ・天井板：B判定_3箇所
- ・漏水防止樋：A2判定_19箇所 B判定_3箇所
- ・タイルの浮き
- ・吊金具屈曲
- ・排水樋およびアンカーの破損、樋からの漏水

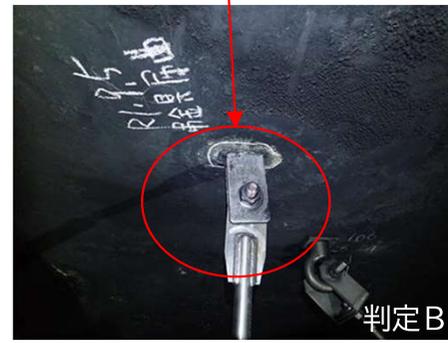
判定 B

天井板吊金具の屈曲

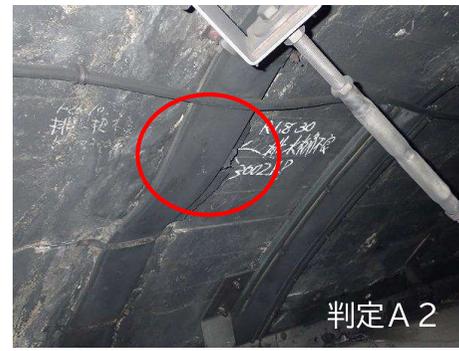
判定 A 2

樋破損 (めくれ)

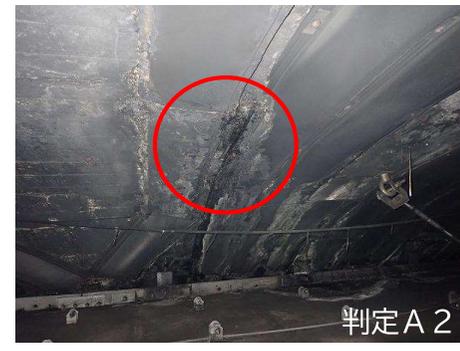
判定 A 2

樋からの漏水

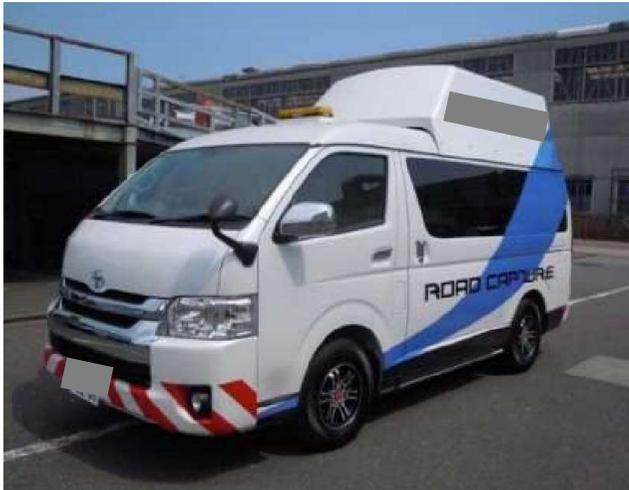
路面性状測定車

- ・ 詳細点検に加えて、路面性状調査（ひび割れ率、わだち掘れ量、平たん性）を行い舗装の状態を確認
- ・ いずれにおいても補修目標値を下回っており、今後も調査結果を踏まえた必要な舗装補修を実施

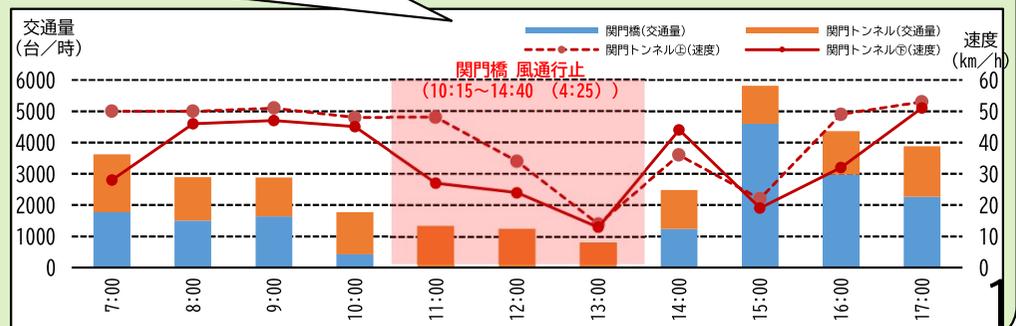
<関門橋通行止時の関門橋/トンネル時間別交通量・通過速度の推移(R1.8.6)>

- ・ 関門橋通行止め時には、関門トンネルが海峡断面を繋ぐ唯一のルート
- ・ 大幅な速度低下はあるものの、唯一のルートとして関門海峡部の交通を確保

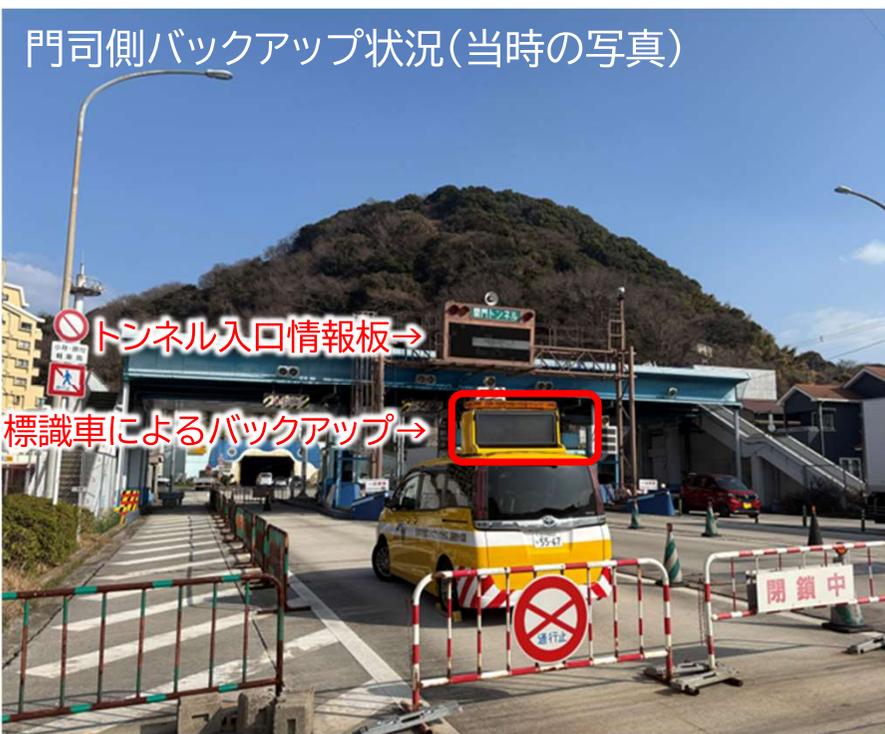
- トンネル情報板が制御設備の故障により表示できない状態となったため、標識車を常時配置するバックアップ対応を行ったもの（設置後29年経過。故障発生：R7.2/10 ⇒ 復旧完了：2/17）

※トンネル入口情報板は、トンネル内火災時などの際に“進入禁止”等の情提供を表示するもの。
