# 東・中・西日本高速道路の更新計画について

平成27年 3月25日

NEXCO東日本

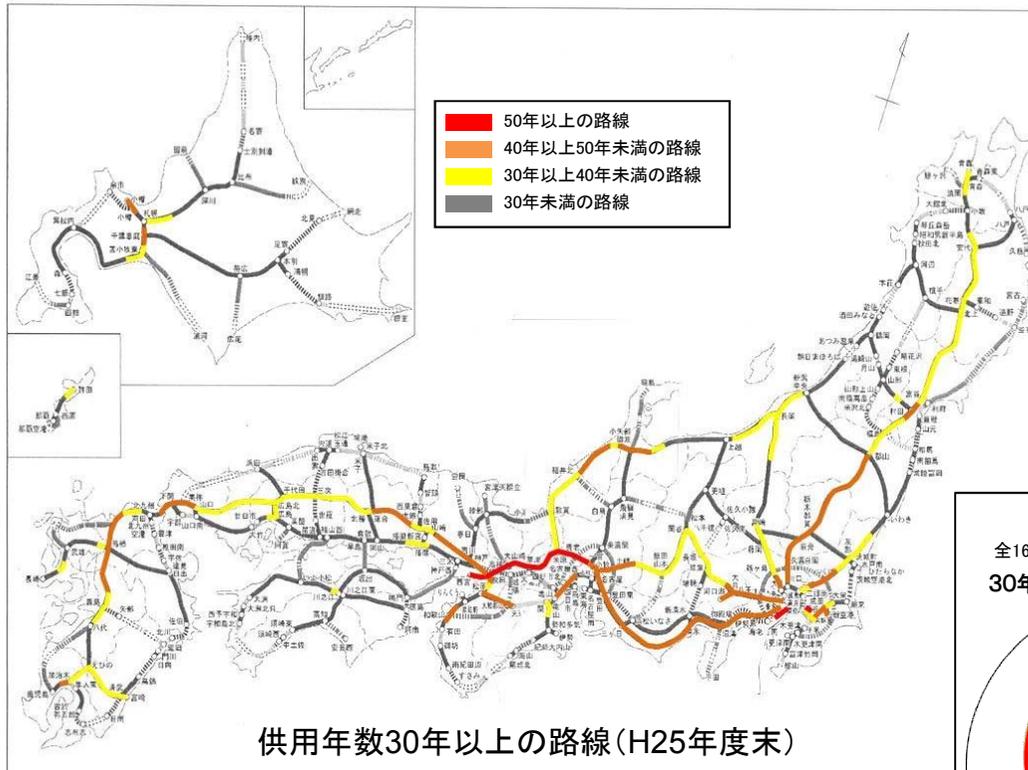
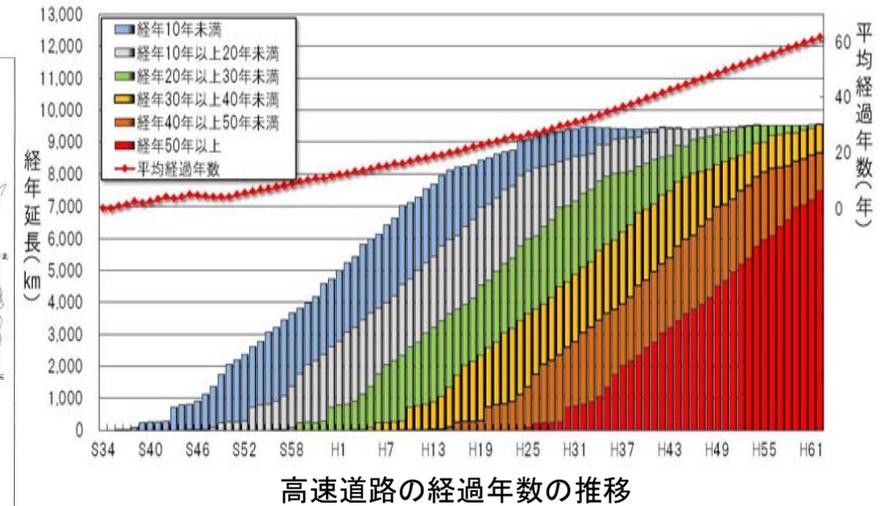
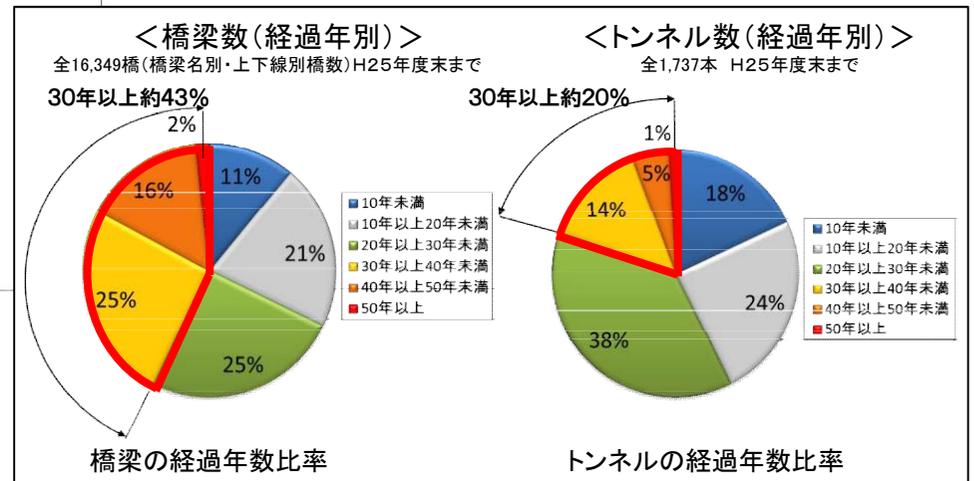
- 供用延長9,000kmのうち、供用から30年以上経過した延長が約4割(3,700km)。
- 橋梁やトンネルなどの構造物についても、30年以上経過している延長が橋梁で約4割、トンネルで約2割を占めており、経年劣化のリスクの高まりが懸念される。

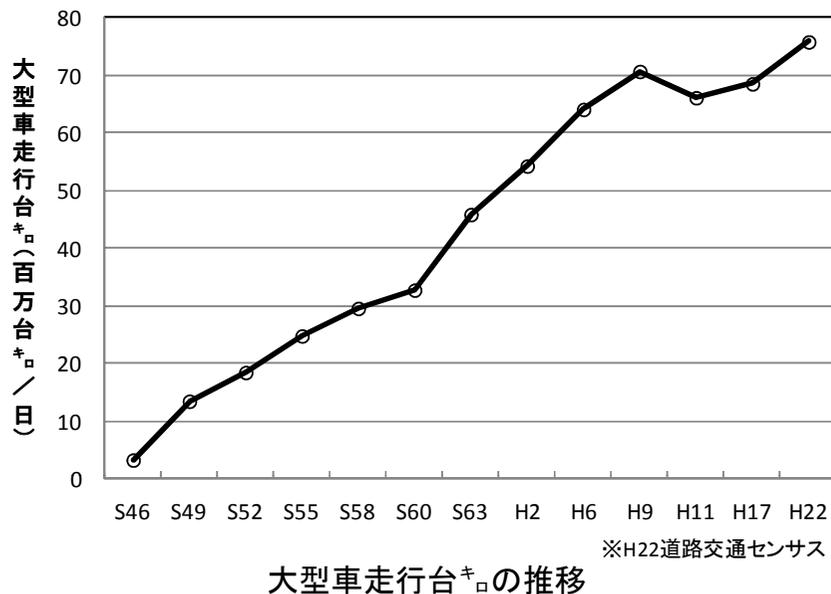
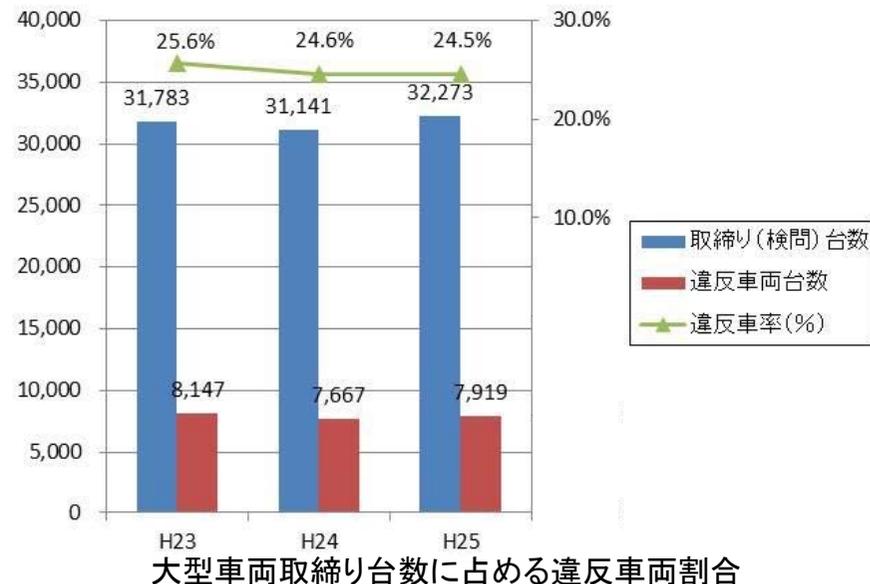
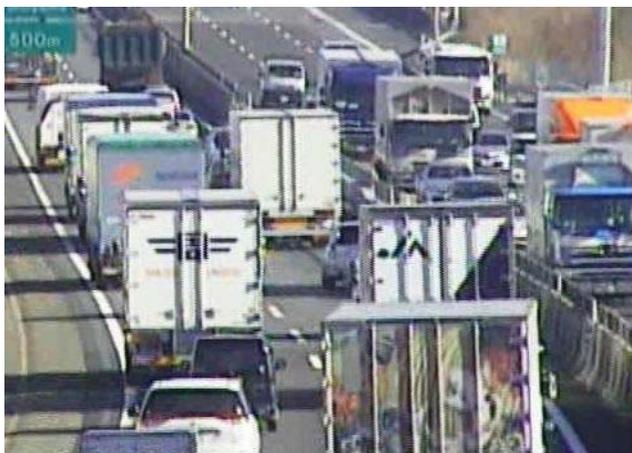
大型車両の増加

○ 大型車交通が増加するとともに、車両諸元に関する規制緩和により車両の総重量が増加傾向。  
 また、大型車取締り台数の約25% (NEXCO3会社調べ) が総重量等を超過している違反車両。

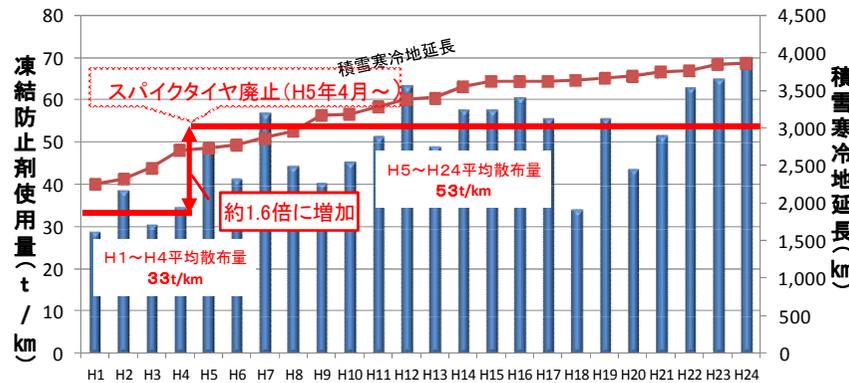
凍結防止剤散布量の推移

○ 積雪寒冷地の供用延長の増加やスパイクタイヤ廃止 (H5年4月～) の影響による凍結防止剤 (塩化ナトリウム) 使用量の増加、短時間異常降雨の増加など厳しい使用環境。

※凍結防止剤使用量 (t/km) ; 1シーズンの散布量/積雪寒冷地延長

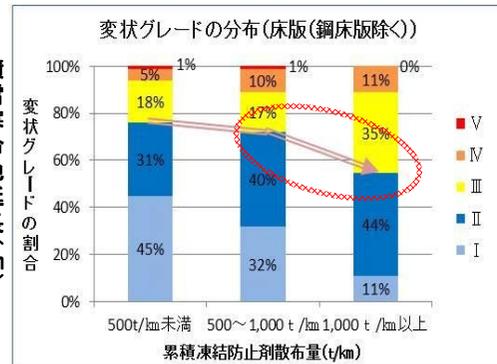
凍結防止剤散布量が累積1,000t/kmを超過している場合は、健全度の低下が顕著

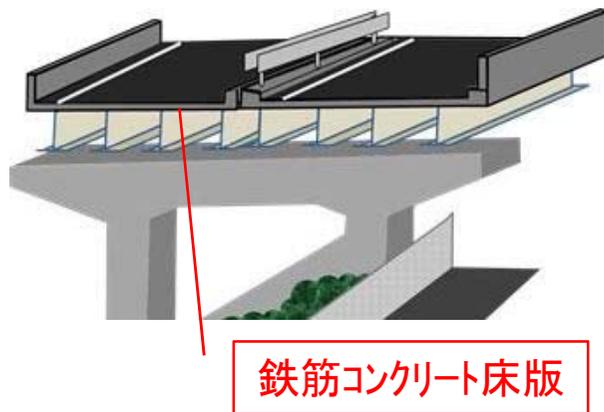
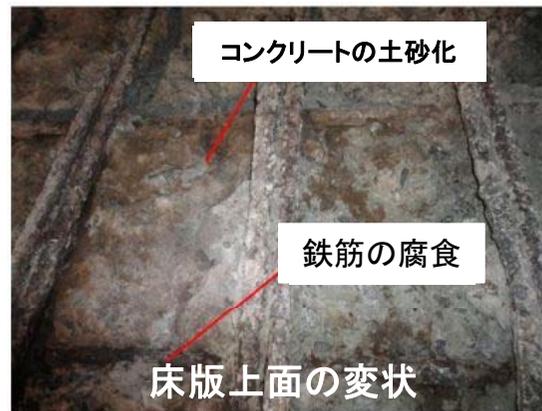
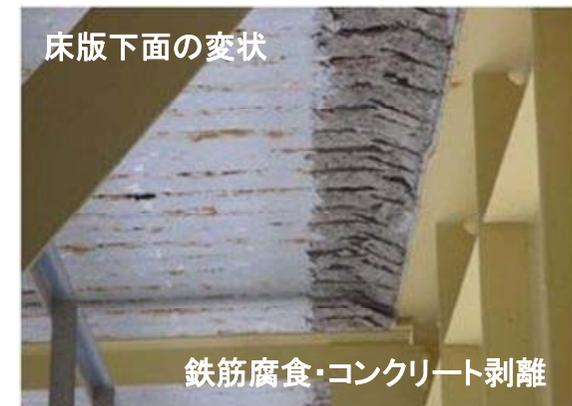
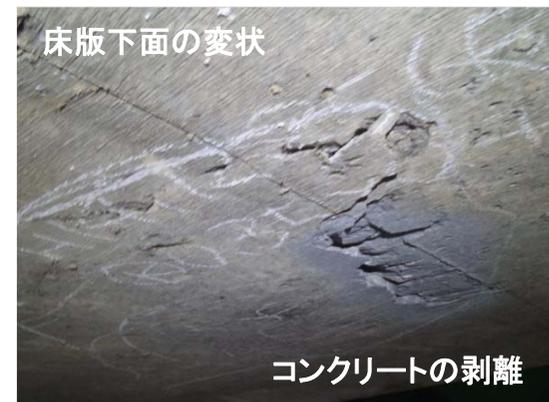
## 橋梁(鉄筋コンクリート床版)の主な変状

○ 経過年数の増加に伴う老朽化の進展、並びに厳しい使用環境により著しい変状が顕在化。

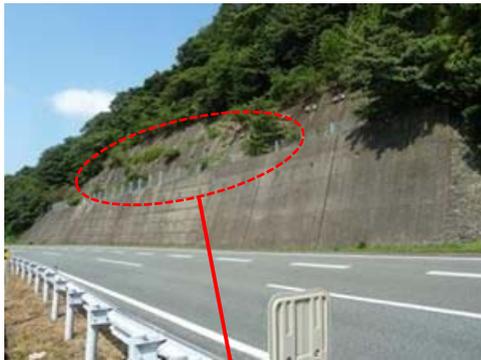
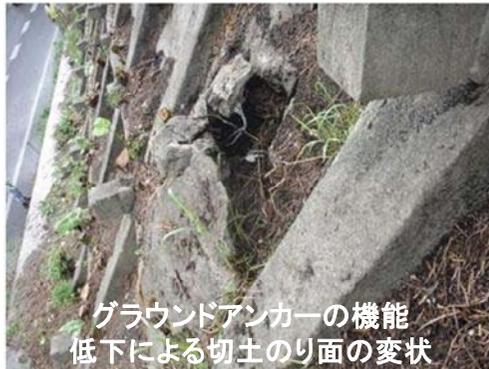
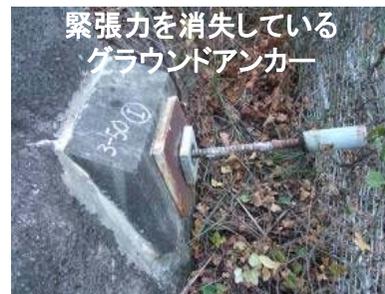
## 土構造物(グラウンドアンカー)の主な変状

○ 旧基準の設計・施工による影響や地盤材料の風化・劣化などによる変状が発生。

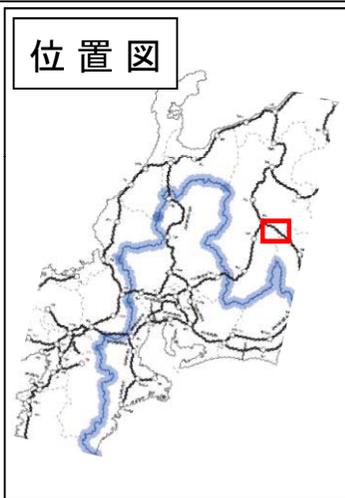
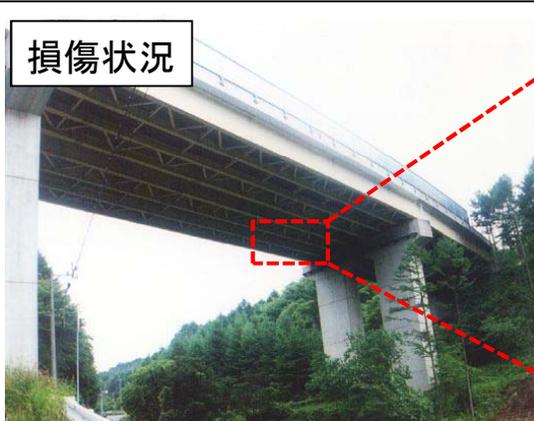
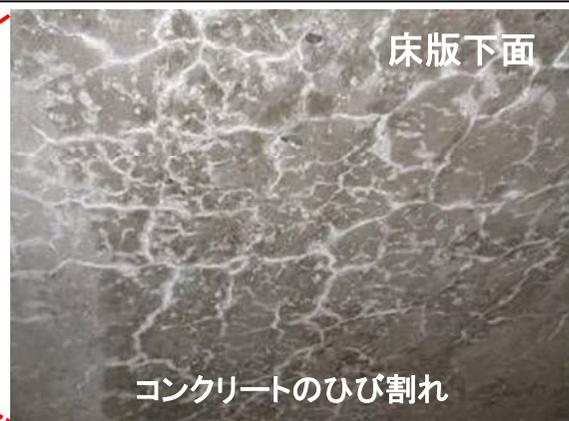
○小早川橋(長野県)<sup>こばやかわ</sup>【下り線、橋長132m、昭和56年開通、33年経過】  
中央自動車道 諏訪南IC～諏訪IC

- 重交通(H25年 29,000台/日平均)による床版の疲労に加え、冬期に凍結防止剤(塩化ナトリウム)を散布していることに起因する塩害が発生。  
⇒ 床版増厚や部分打換えなどの補強、補修を繰返し実施しているが、架橋から約35年が経過し、通常の修繕ではコンクリート床版のひび割れや剥離などが進行

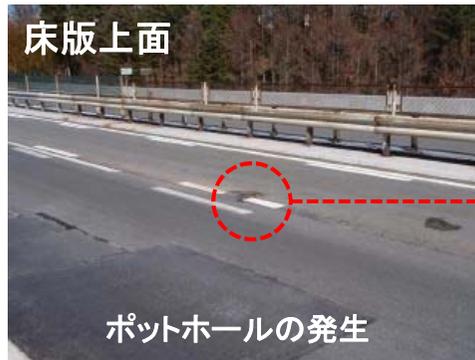
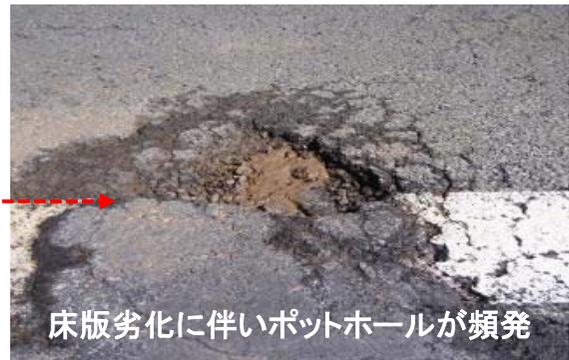
### これまでの補修状況

- 床版増厚などの部分的補修等を繰返し実施
  - ・H10年 床版増厚+床版防水工
  - ・H18年 舗装補修+床版防水工

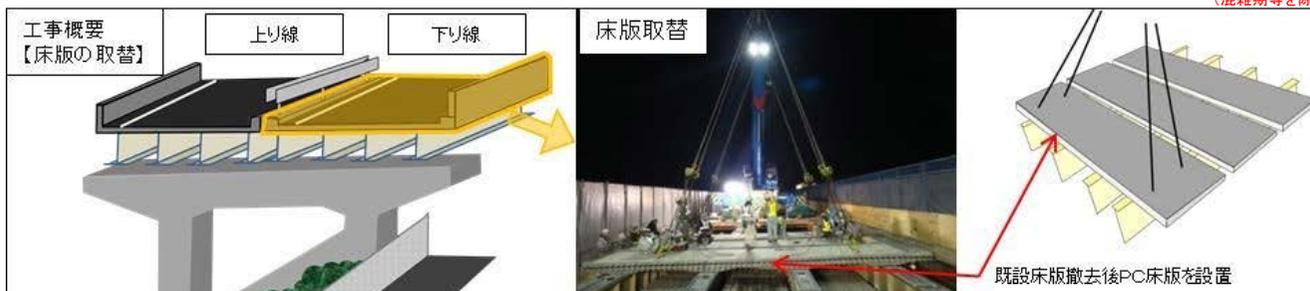
STEP①

対面通行規制(昼夜連続)

STEP②

既設RC床版撤去

STEP③

PC床版架設

- ・PC床版架設
- ・間詰コンクリート打設
- ・壁高欄、伸縮装置設置
- ・高性能床版防水工
- ・舗装工、交通安全施設工

- 鉄筋コンクリート床版をより耐久性が高いプレストレストコンクリート床版に取替え。
- 工事による交通影響を軽減させるため、対面通行規制を実施し取替え。

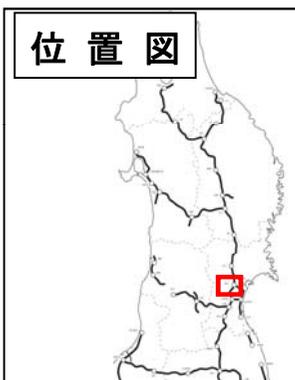
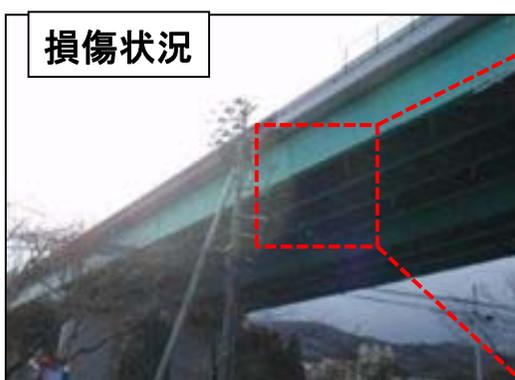
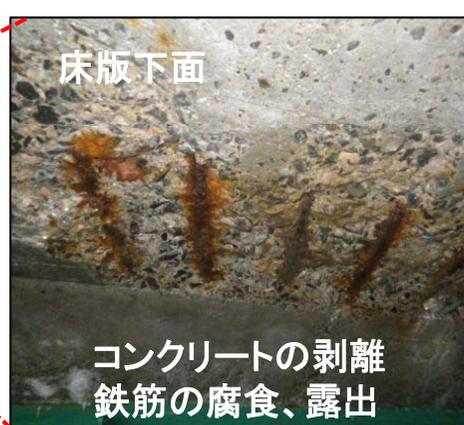
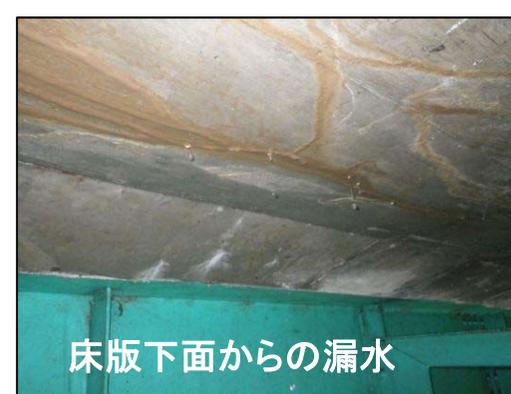
○<sup>ひろせがわ</sup>広瀬川橋(宮城県)【上下線、橋長105m、昭和50年開通、39年経過】  
東北自動車道 仙台宮城IC～泉IC

- 大型車交通(H25年度 33,000台/日平均, 大型車混入率25%)による疲労に加え、冬期に凍結防止剤(塩化ナトリウム)を散布していることに起因する塩害が発生。  
⇒ 床版増厚や部分打換えなどの補強、補修を繰返し実施しているが、架橋から約40年が経過し、通常の修繕ではコンクリート床版のひび割れや剥離などが進行

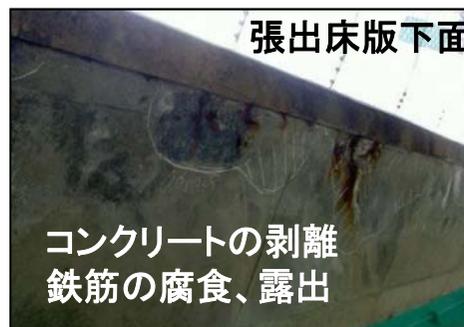
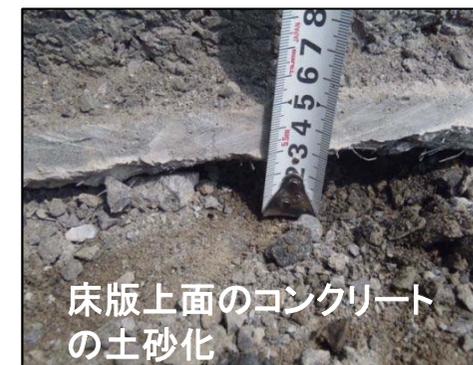
### これまでの補修状況

- 床版増厚などの部分的補修等を繰返し実施
- ・H17年  
床版増厚+床版防水工
- ・H22～23年  
床版の部分打換を実施

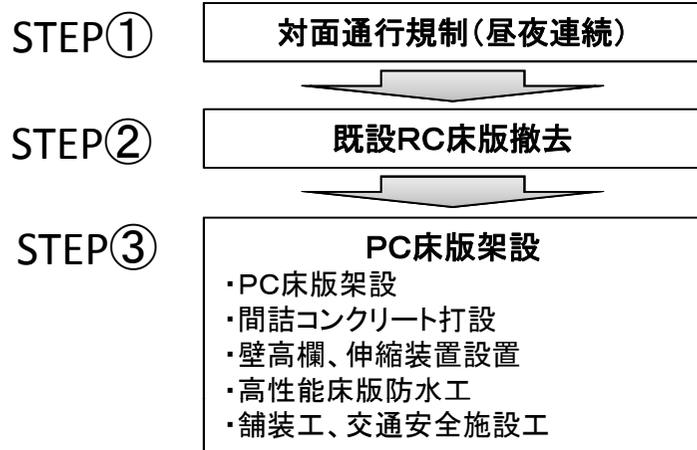
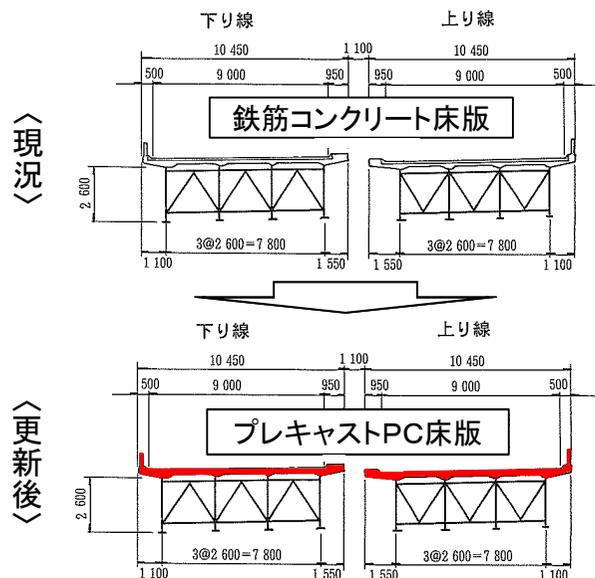
## ■ 工事施工概要

- 鉄筋コンクリート床版をより耐久性が高いプレストレストコンクリート床版に取替え。
- 工事による交通影響を軽減させるため、対面通行規制により片側ずつ順番に取替え。

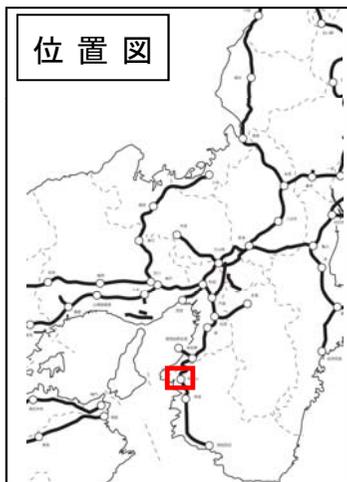
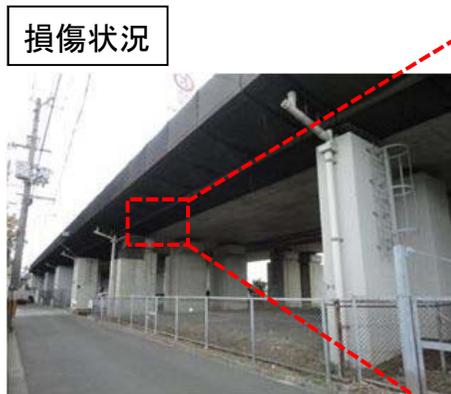
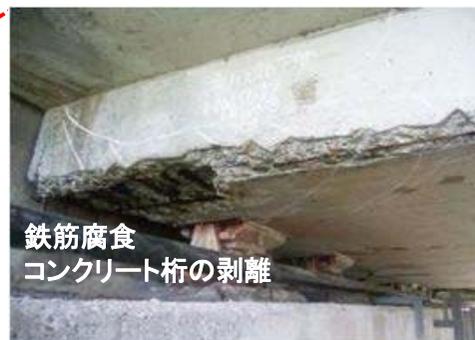
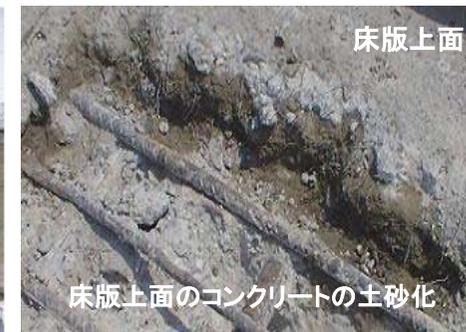
まつしま  
○松島高架橋(和歌山県)【上下線、橋長518m、昭和49年開通、40年経過】  
阪和自動車道 和歌山北IC～和歌山IC

- 高度経済成長期の建設需要の増大に伴い、コンクリートの骨材として用いる河川砂が枯渇し、やむなく海砂を使用したことにより塩害が発生していることに加え、重交通(H25年度33,000台/日平均)による疲労の影響を受けている。  
⇒ 繰返し損傷を受けている箇所の部分的補修を実施しているが、架橋から約40年が経過し、通常の修繕ではコンクリートの剥離や鉄筋露出、土砂化が進行

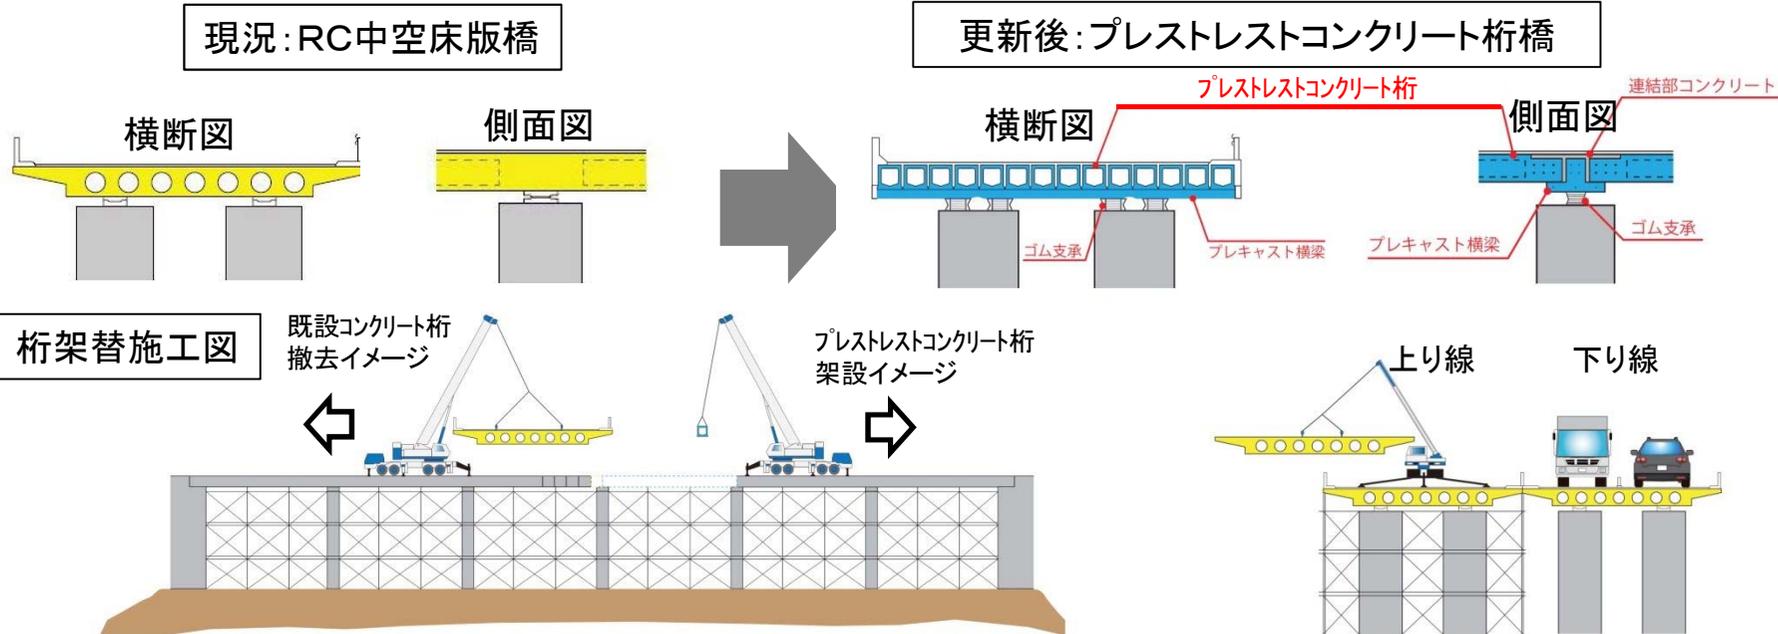
- STEP① 対面通行規制 (昼夜連続)
- STEP② 架台設置  
既設コンクリート桁撤去
- STEP③ プレストレストコンクリート桁架設
- 連結部コンクリート打設  
壁高欄、伸縮装置設置  
高性能床版防水工  
舗装工、交通安全施設工

- 鉄筋コンクリート桁をより耐久性が高いプレストレストコンクリート桁へ架け替え。
- 工事による交通影響を軽減させるため、対面通行規制により片側ずつ順番に架け替え。

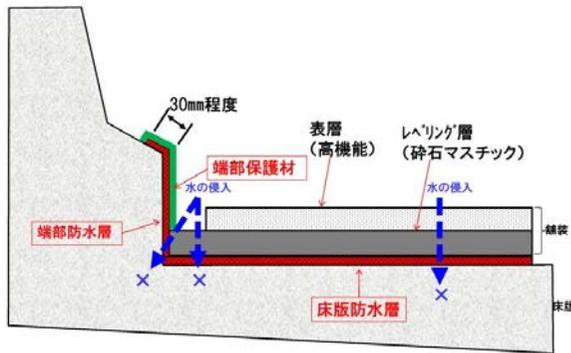
高性能床版防水の構造

・床版を劣化させる路面からの水、塩化物イオンのコンクリートへの浸透を遮断し、劣化の進行を抑制する。

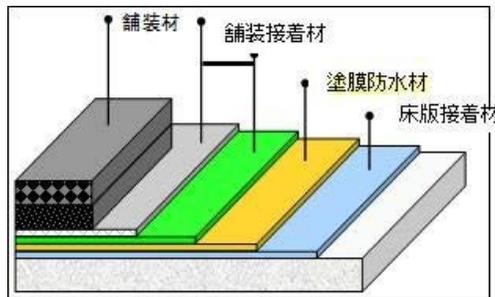
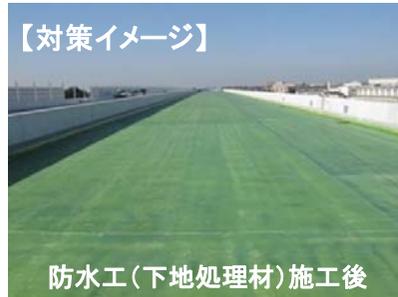
【実施箇所】 みやふもと  
 東北自動車道、宮麓橋(秋田県)  
 【橋長49m、31年経過】 など

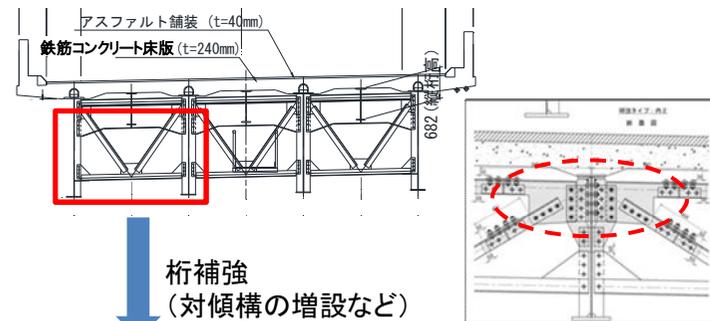
桁補強  
 (対傾構の増設など)

・鋼橋の疲労き裂に対して、補強部材により車両走行に伴う応力集中の緩和および低減を図る。

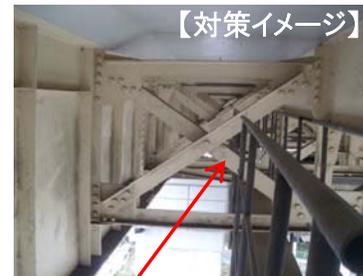
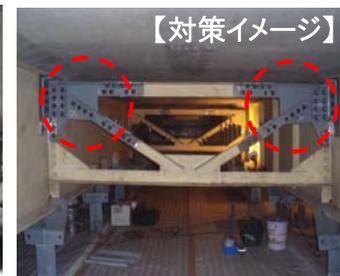
増設した対傾構

補強部材の取り付け

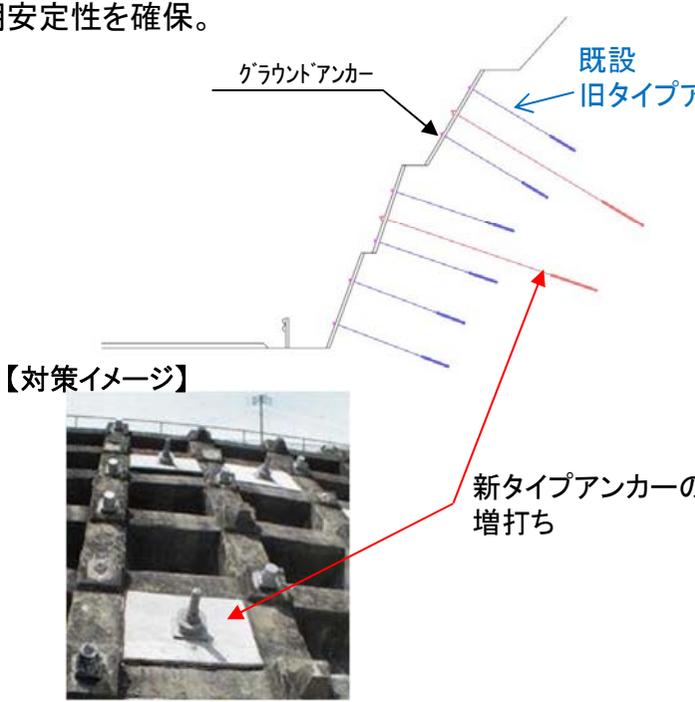
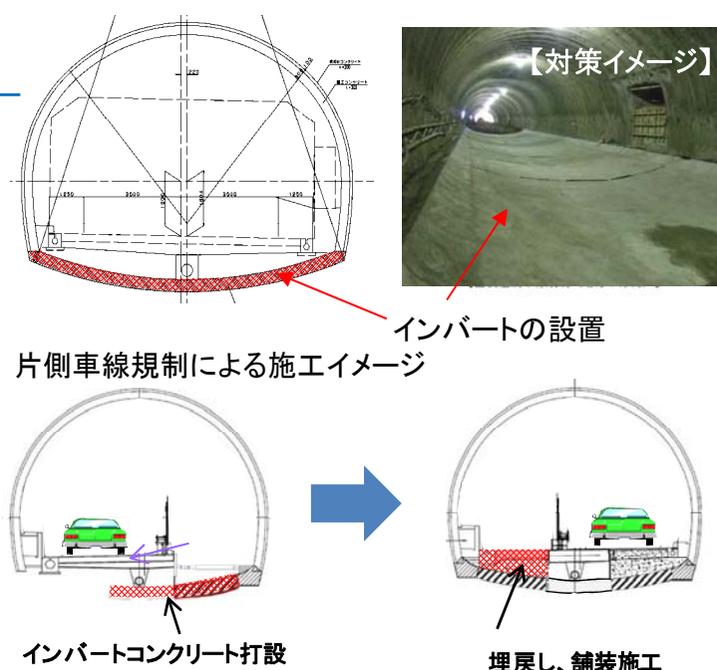
| グラウンドアンカー | インバート設置 |

| グラウンドアンカー | インバート設置 |
|---|---|
| <p>・防食機能が不十分である旧タイプアンカーに変わり、新タイプアンカーを施工することにより切土のり面の長期安定性を確保。</p> <p>グラウンドアンカー</p> <p>既設旧タイプアンカー</p> <p>新タイプアンカーの増打ち</p> <p>【対策イメージ】</p> <p>【実施箇所】 みね みねにし<br/> 中国自動車道 美祢IC～美祢西IC(下り)(山口県)<br/> 【対策延長671m、40年経過】 など</p> | <p>・トンネル周辺の土圧の増加に対して、インバートを設置することにより閉合構造とし安定性を向上させる。</p> <p>【対策イメージ】</p> <p>インバートの設置</p> <p>片側車線規制による施工イメージ</p> <p>インバートコンクリート打設</p> <p>埋戻し、舗装施工</p> <p>【実施箇所】 よねやま<br/> 北陸自動車道 米山トンネル(下り)(新潟県)<br/> 【トンネル延長1,616m、対策延長880m、31年経過】など</p> |
