### 中国自動車道 青津橋の床版取替え工事概要

青津橋は鋼 3 径間連続鈹桁橋で橋長 143m であり、昭和 53 年 10 月に開通後、30 年が経過し、床版部において経年変化による老朽化及び塩害劣化が発生しています。

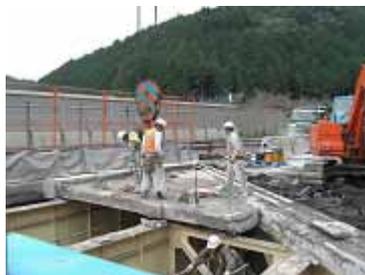
既設床版の撤去

今回実施する床版全面取替え工事は、既設の老朽化した鉄筋コンクリート床版を撤去し、工場で製作した PC 床版を用いて床版を取替える工事です。

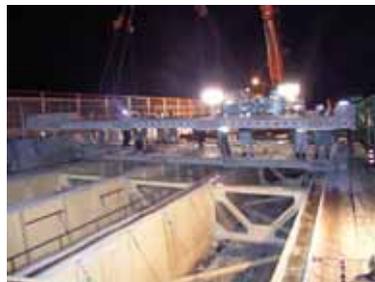
PC 床版を用いた床版取替え
