## 関西国際空港連絡橋 橋桁の損傷状況

### 撤去する橋梁の損傷状況

## 関西国際空港連絡橋 橋桁の撤去作業状況

# 関西国際空港連絡橋 橋桁の主な損傷状況

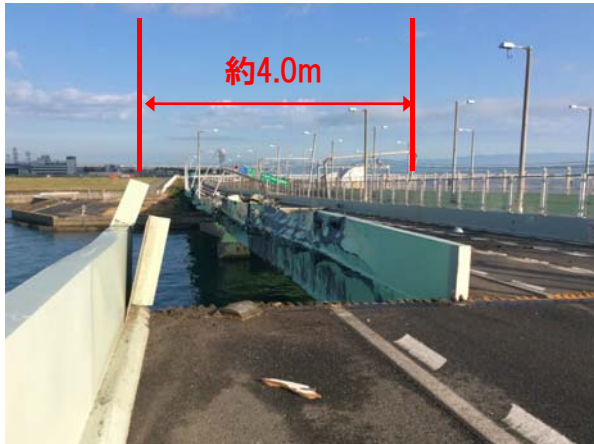
P2橋脚上 北側に約4.0m移動

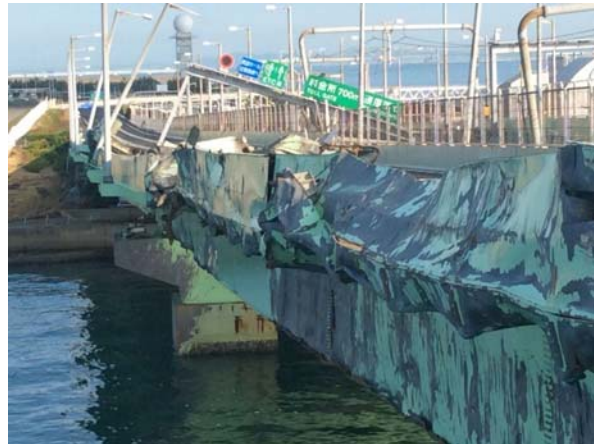
下り線 P1~P2桁 張出し部損傷状況

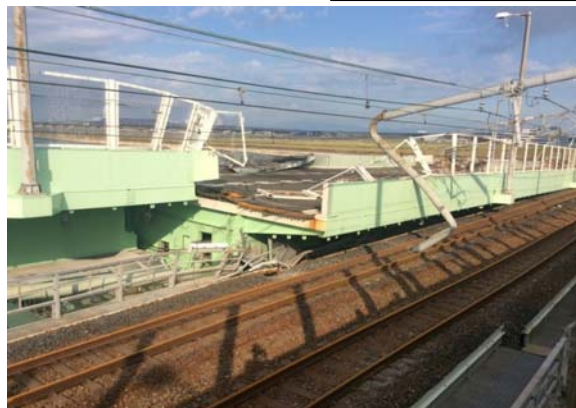
P2橋脚上 JR側に張出し部がせり出している状況

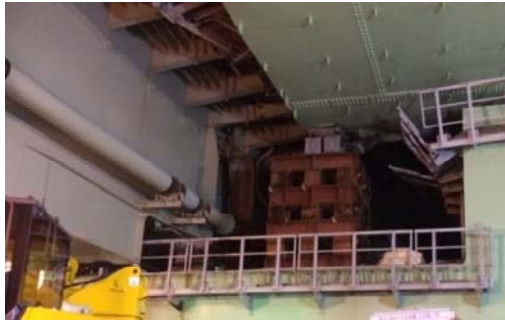
関西国際空港連絡橋 橋面下

仮受ベント設置

【STEP3 準備作業】  
橋桁の損傷拡大を避けるため  
橋桁を固定  
[9/8~10 完了]

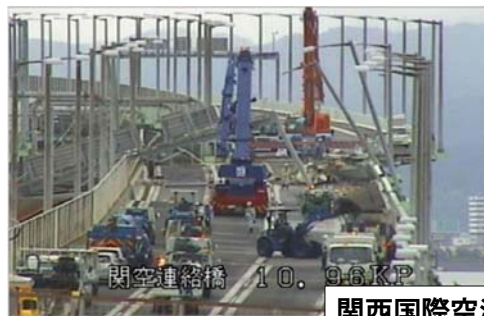
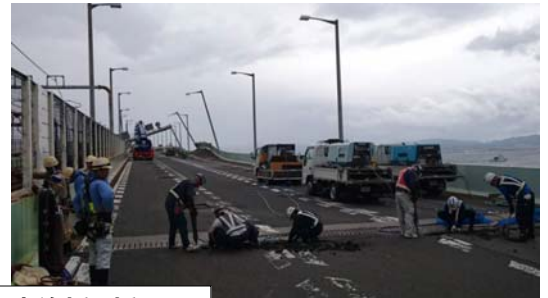
関西国際空港連絡橋 橋面上

【STEP4 準備作業】  
橋梁上の障害物の撤去  
[9/9~11 完了]

橋面上の支障物撤去状況

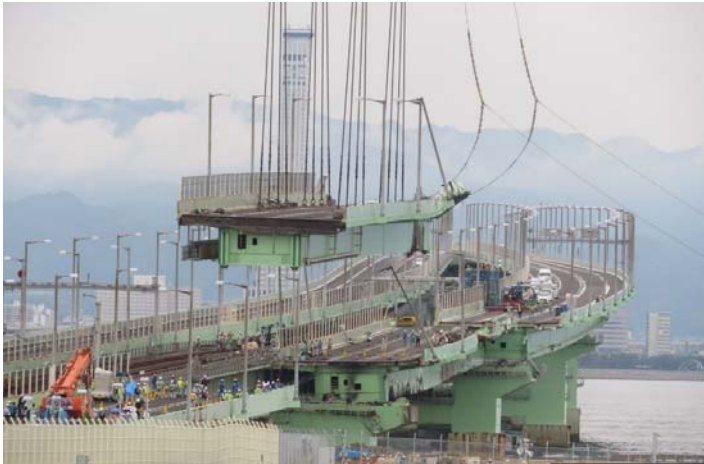
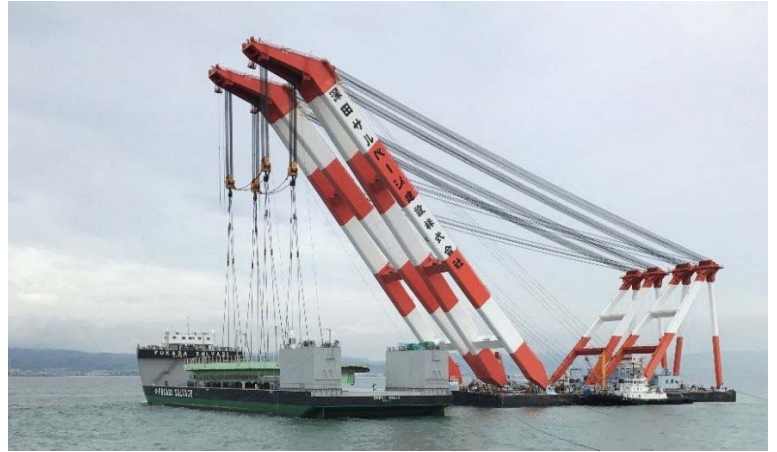
桁撤去作業(A1-P1)

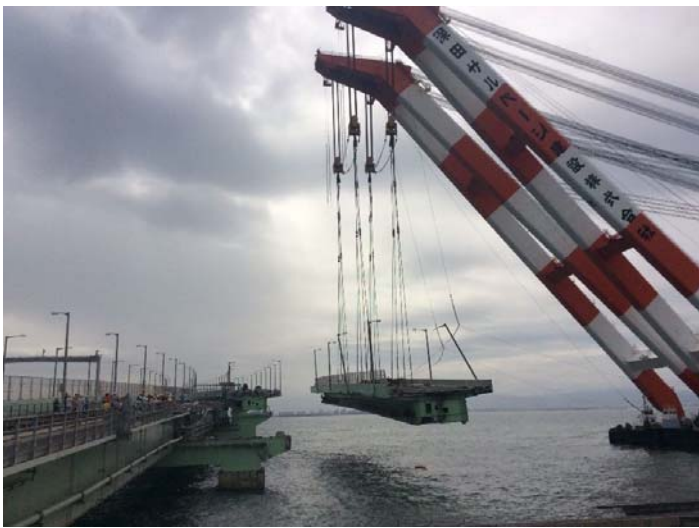
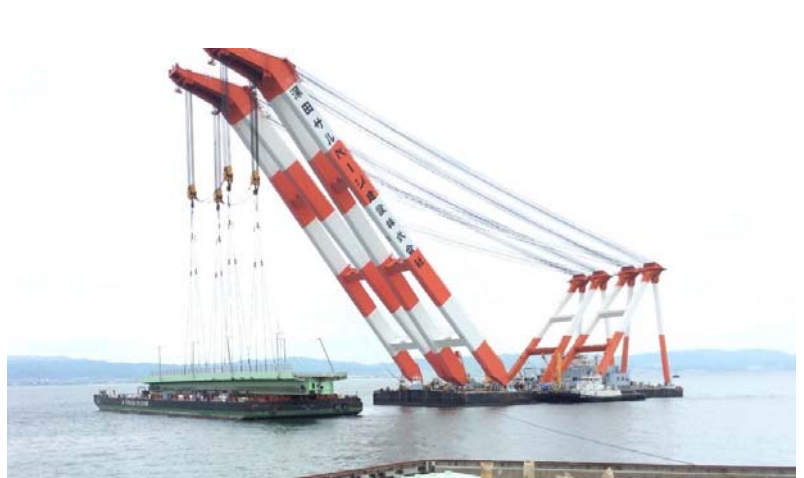
桁撤去作業(P1-P2)

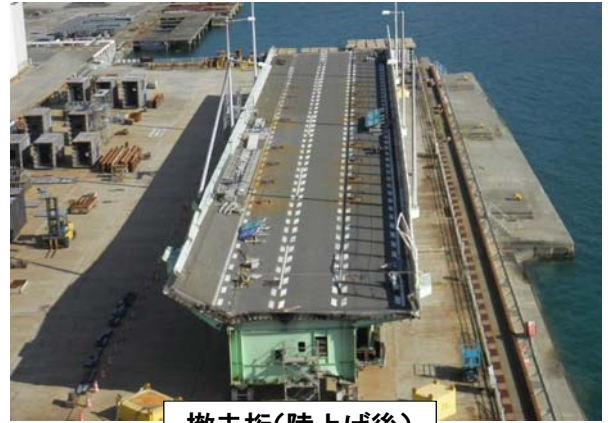
撤去桁(陸上げ後)

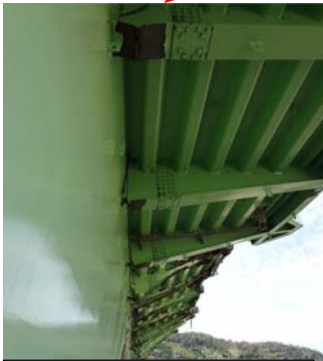
ブラケット破断変形

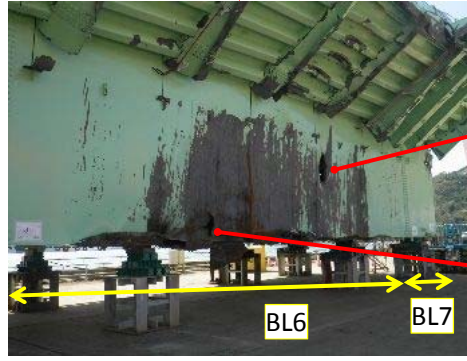
BL6 BL7

ウェブ破断、変形

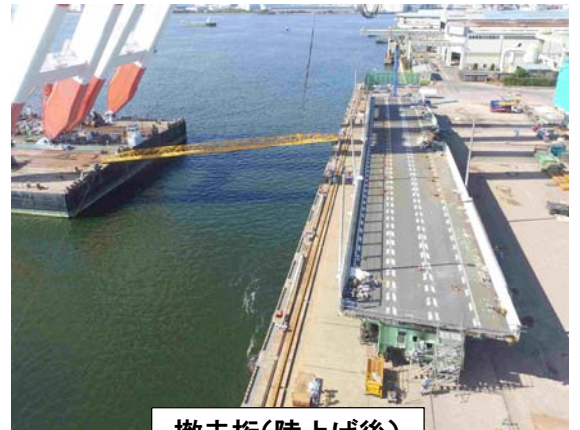
撤去桁(陸上げ後)

ウェブ破断、変形

ウェブ変形
