■ ワシントン・メトロ地下鉄トンネル点検(補足)

○ 業務の目的、評価

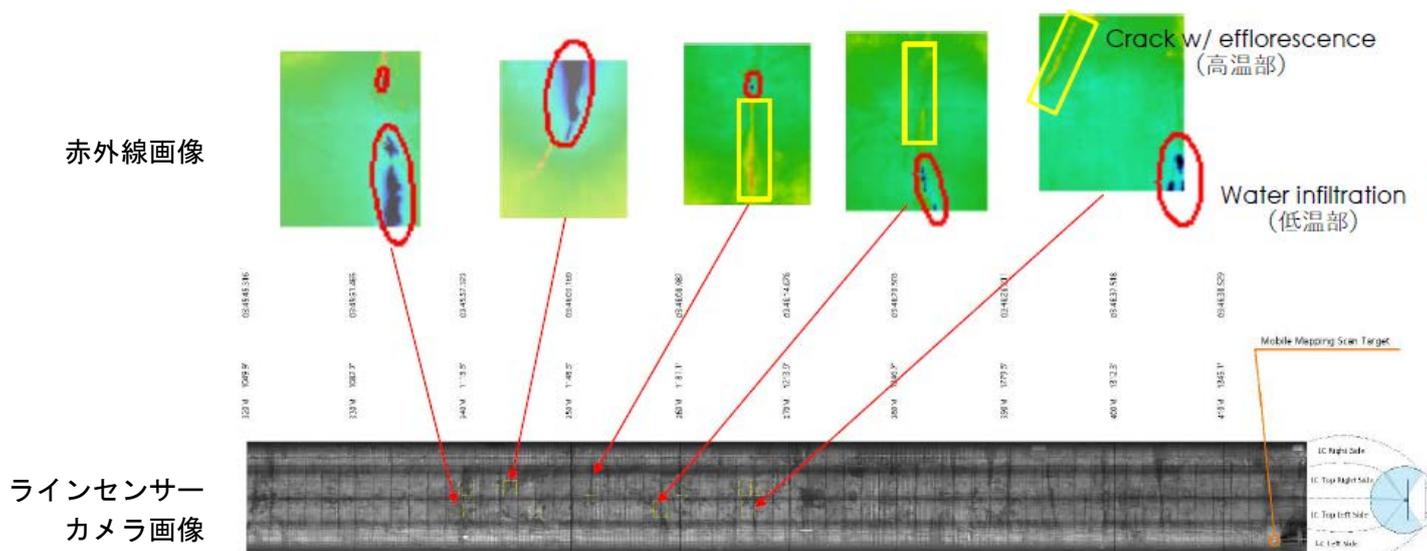
○ 成果サンプルイメージ

- ・ 構造物の赤外線調査では、赤外線カメラにより確認された温度差で損傷の状態を判断します。今回の調査では、低温となっている部分を漏水箇所、高温となっている部分をひび割れ箇所等として検出ができます。
- ・ 赤外線画像で確認した損傷箇所は、同時に撮影するラインセンサカメラ等の可視画像でも確認し、判断精度を高めています。
- ・ なお、NEXCO 西日本グループでは、これまで赤外線カメラを用いて橋梁床板下面、橋脚のコンクリートのひび割れ、浮き等の点検は行っていましたが、トンネル調査での漏水箇所の検出実績はなく、これはグループ初の取組となります。

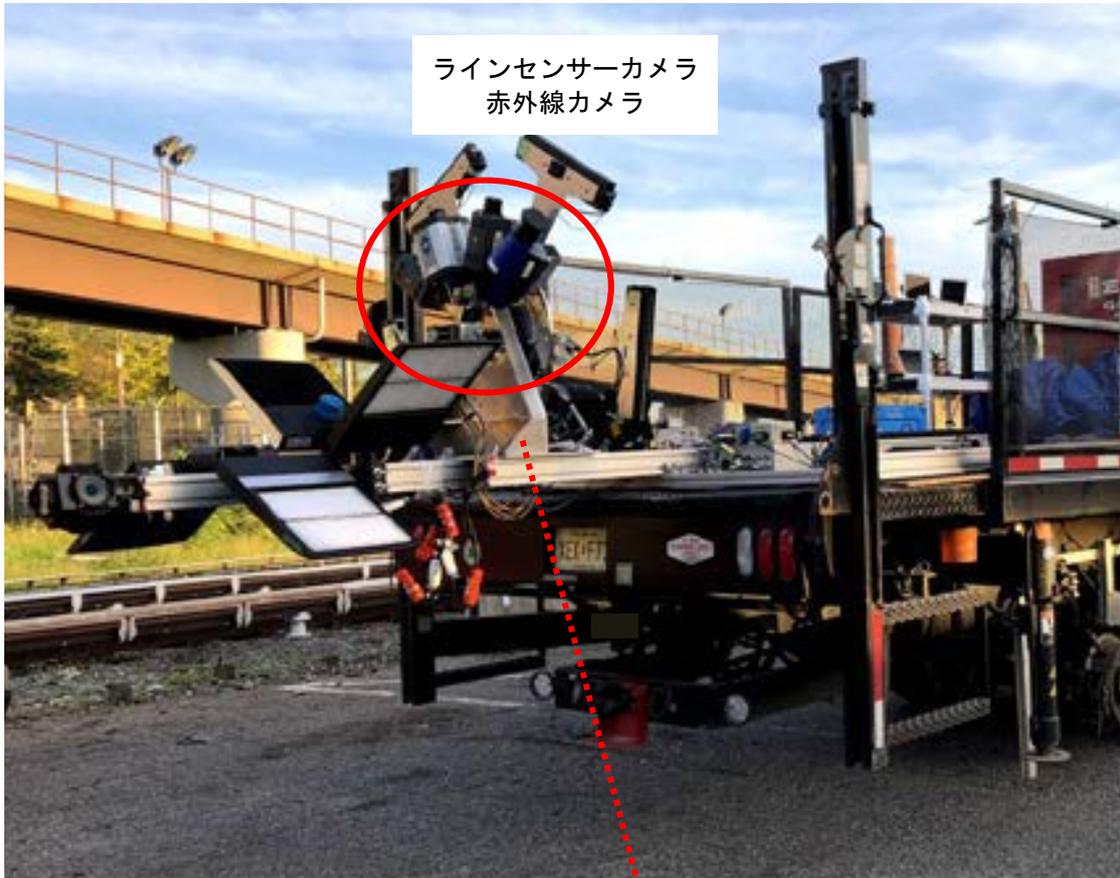
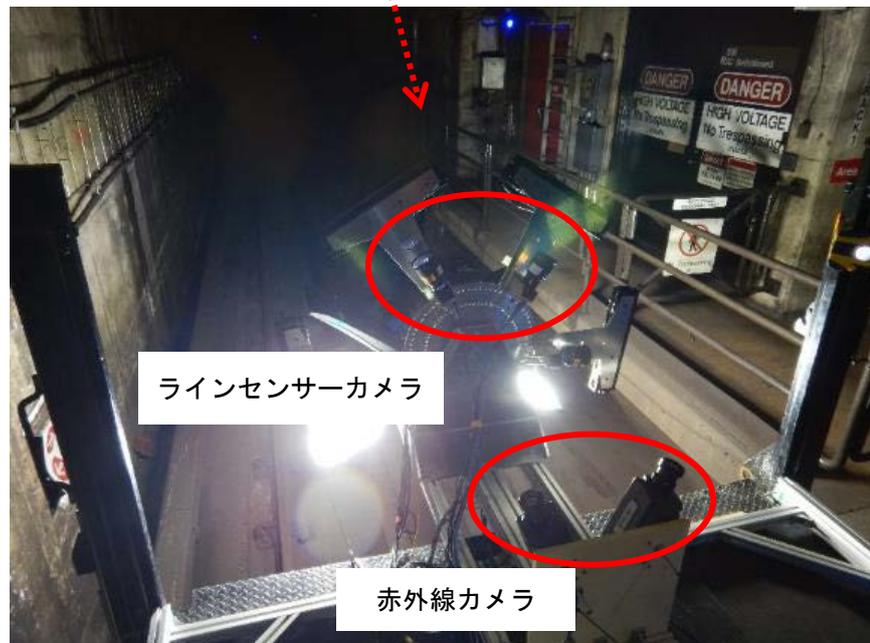
○ 使用機材

測定車両の後部にカメラフレーム等を設置し、赤外線カメラ、ラインセンサーカメラを固定します。測定車両には軌陸車(軌道と道路の両方を走ることのできる車両)を使用しています。

(反対側から見た様子)
