# 新名神高速道路高槻第二JCT橋梁架設工事 における架設時の状況と今後の対応について

平成27年6月24日

- 架設場所 新名神高速道路 高槻第二JCT  
Cランプ橋 (CP1橋脚～CP2橋脚間)
- 架設方法 名神本線脇ヤードで約580tの鋼桁の組み立てを行い、台車に搭載して移動し、架設を行うもの。

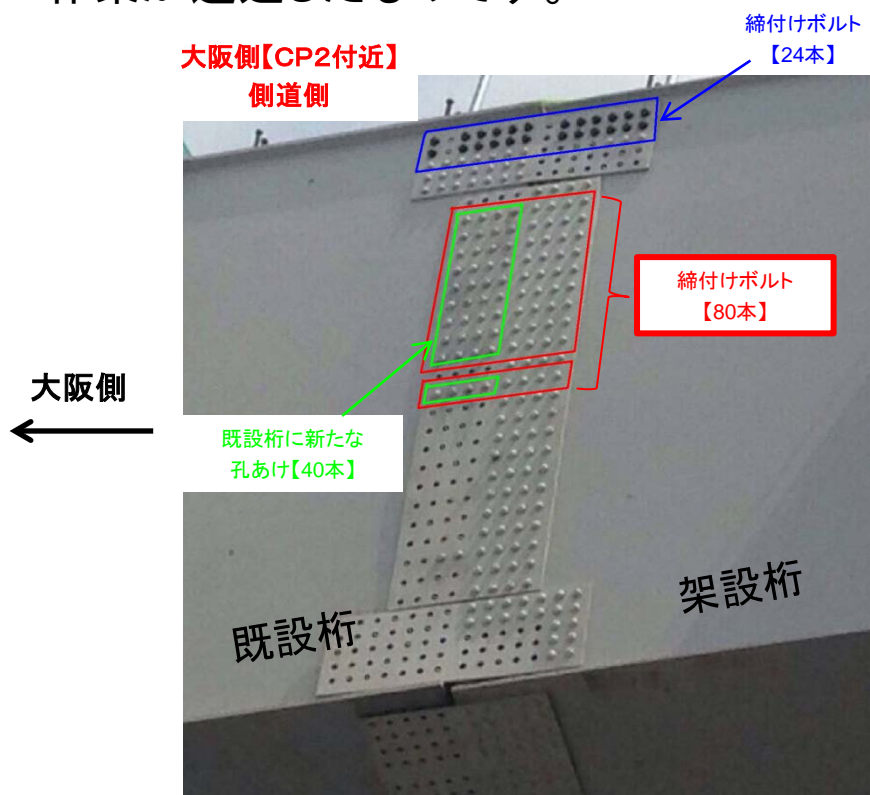
# 4. 架設時の状況②

■その後、ジャッキによる孔のズレ調整が困難になったため、桁の接合を確実にするため緊急的に既設桁に新たに孔をあけざるを得ず、さらに時間を要することとなり、大幅に作業が遅延したものです。

- ①位置合わせに時間を要したため、ボルト設置・締付け開始が遅れました。  
 (予定完了時刻)23:45→(実際)1:20
- ②-1 架設桁、既設桁及び添接板にあるボルト孔をジャッキを用いて架設桁の位置を微調整しつつ、孔を合わせてボルト挿入し締付けを行いました。ボルト孔のズレにより想定以上に時間を要しました。  
 (作業時間 1:20~4:20)
- ②-2 その後、ジャッキによる孔のズレ調整が困難になったため、桁の接合を確実にするため緊急的に既設桁に新たに孔をあけざるを得ず、さらに時間を要することとなり、大幅に作業が遅延したものです。  
 (作業時間 4:20~9:10)  
 (予定完了時刻)3:30→(実際)9:10

■ 今後、孔のズレが生じた理由、ジャッキによる孔のズレ調整が困難となった理由等、原因究明と再発防止、今後の開通に向けた工事の対応方針等について、有識者のご意見を伺いつつ、調査・検討してまいります。
