新名神高速道路 国道176号上桁落下事故概要

有馬川橋桁落下事故概要

工事件名：新名神高速道路 有馬川橋(鋼・PC複合上部工)工事

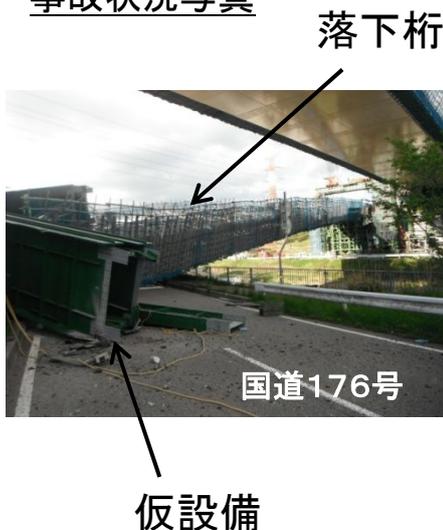
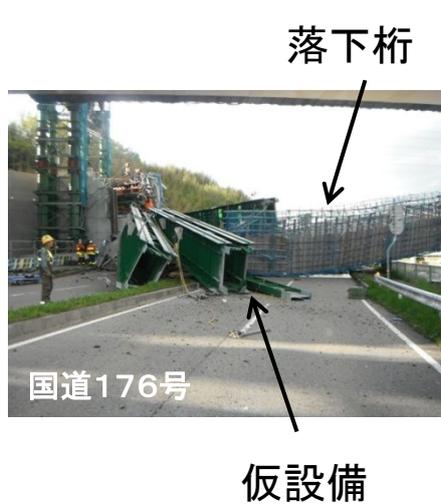
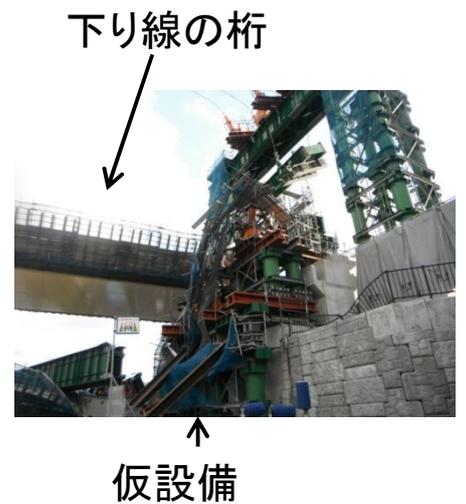
事故状況写真

→ 上り線のA2橋台～P11橋脚の桁(約120m,約1350t)が落下

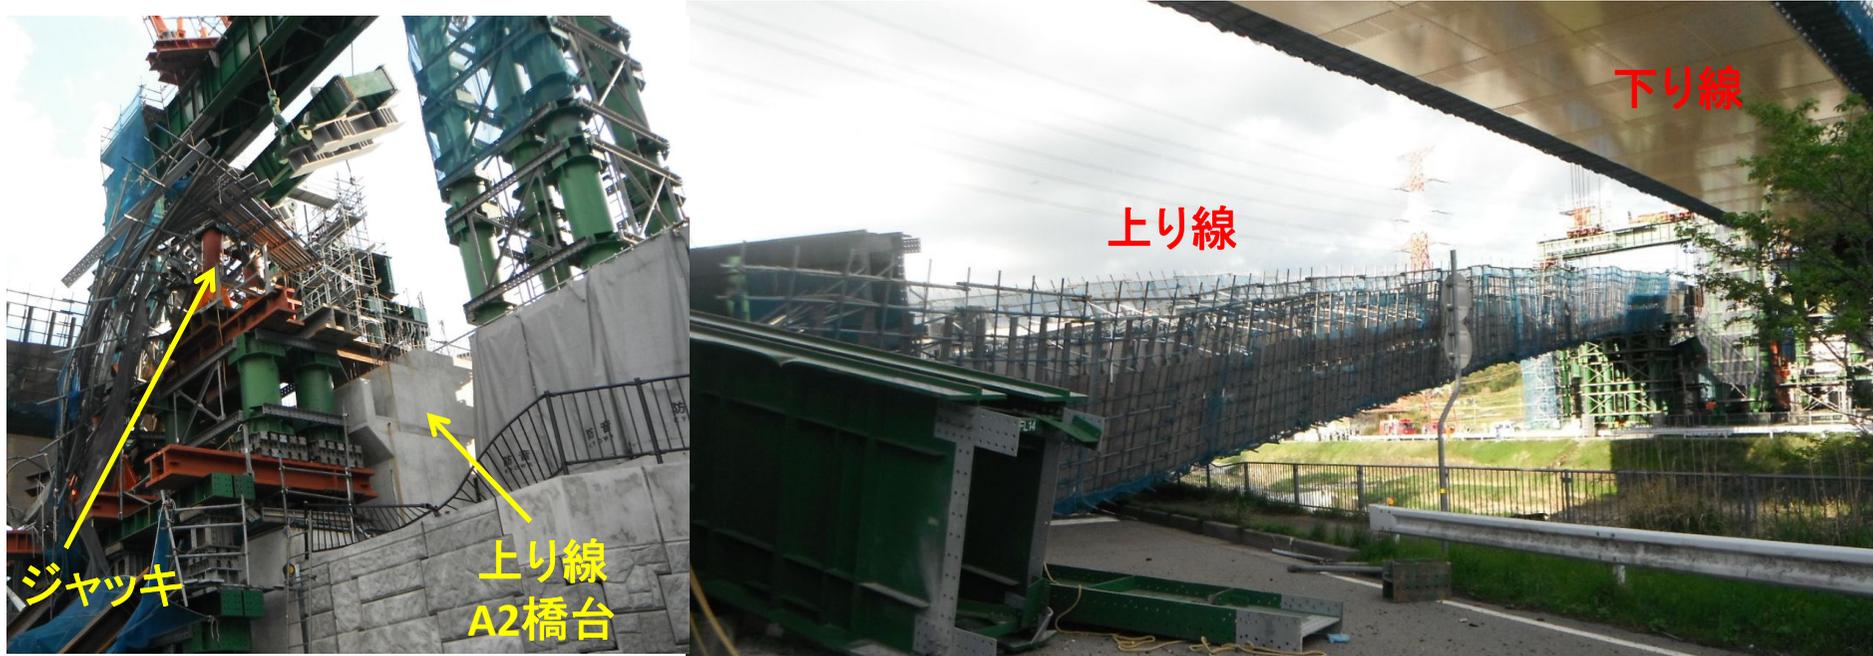
本日の桁の位置(上り線)

3/25、4/1に送り出した桁の降下作業を4/30に予定しており、P11、A2で以下の作業実施
P11の「ベント設備」を解体しており、事故当時、鋼桁は「降下用の吊設備」で上から吊っていた。
A2は「降下用の吊設備」を組み立てていた。事故当時は「ジャッキ」で下から支えていた。
