令和元年8月27日の大雨で被災した長崎自動車道の4車線での通行確保について

長崎自動車道
武雄北方IC～嬉野IC
7月7日午後 4車線での通行確保

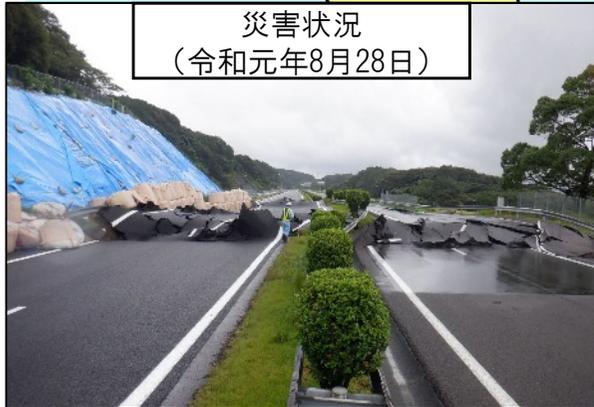
災害状況
(令和元年8月28日)

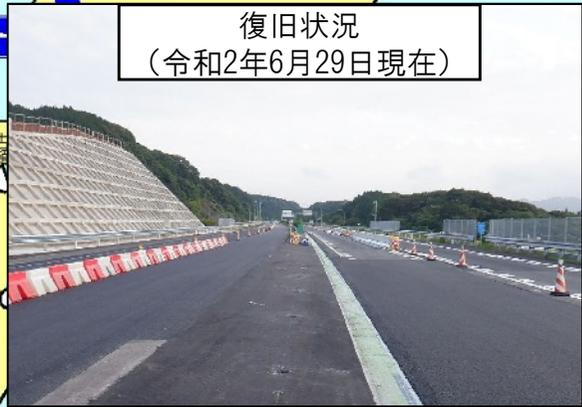
復旧状況
(令和2年6月29日現在)

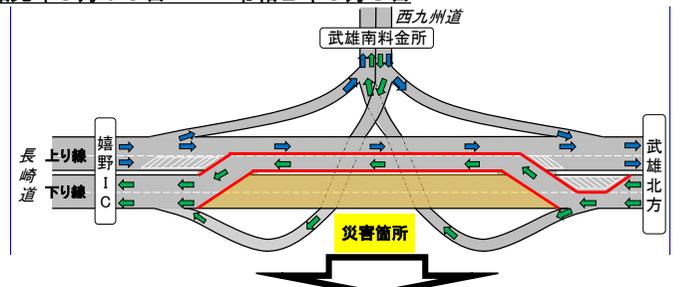
○令和元年9月10日 ~ 令和2年6月8日

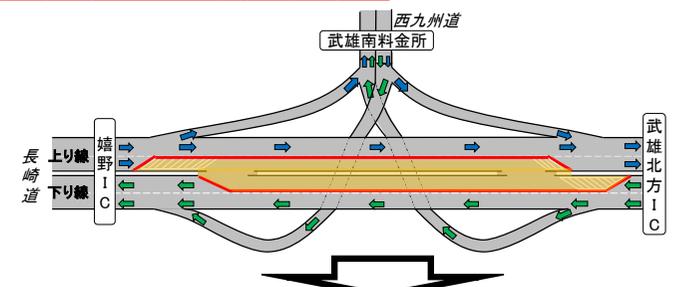
○令和2年6月8日 ~ 令和2年7月3日

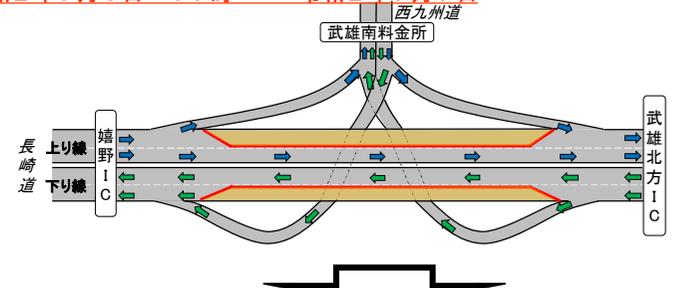
○令和2年7月3日 17時 ~ 令和2年7月7日

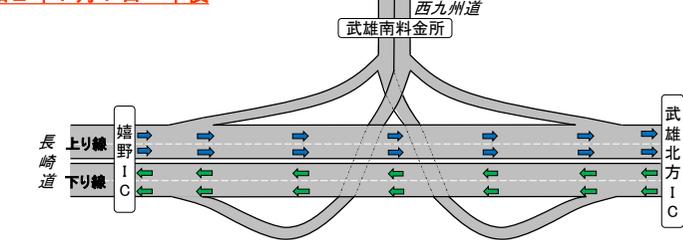
○令和2年7月7日 午後

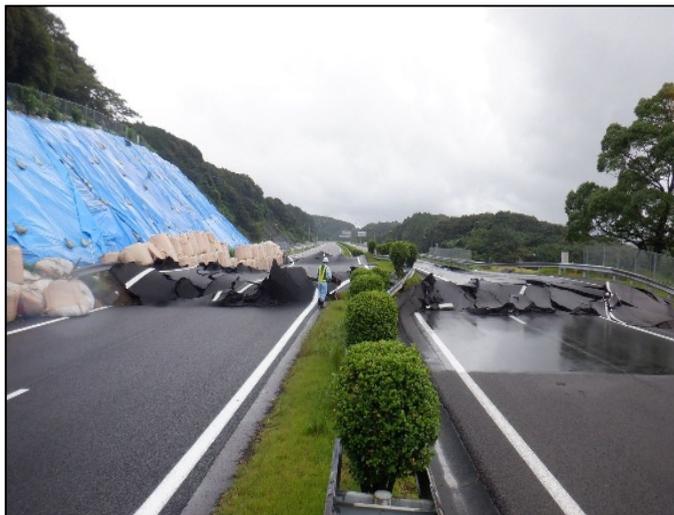
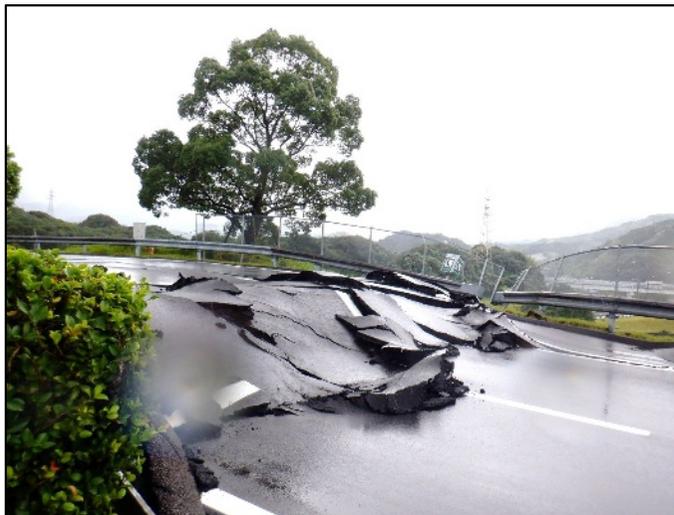
①令和元年8月27日 大雨の影響によるのり面変状に伴い路面の隆起が発生

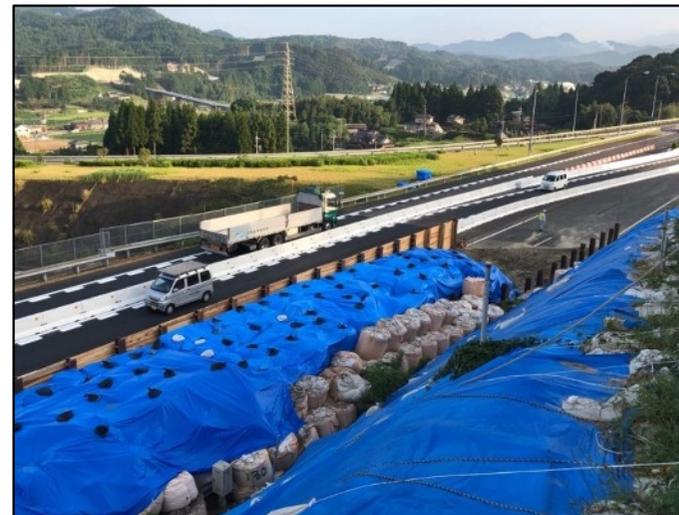
②令和元年9月10日7時 対面通行開始

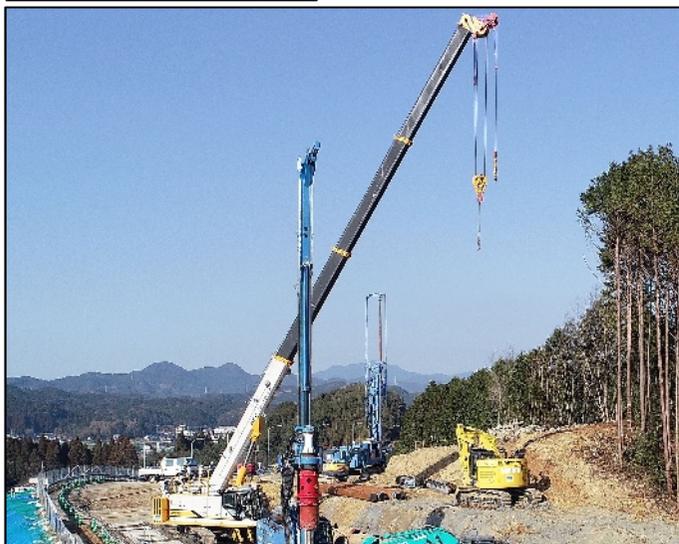
③鋼管杭施工状況

鋼管杭の施工には、杭打ち機械を1台から2台に増台することで、工程を短縮。

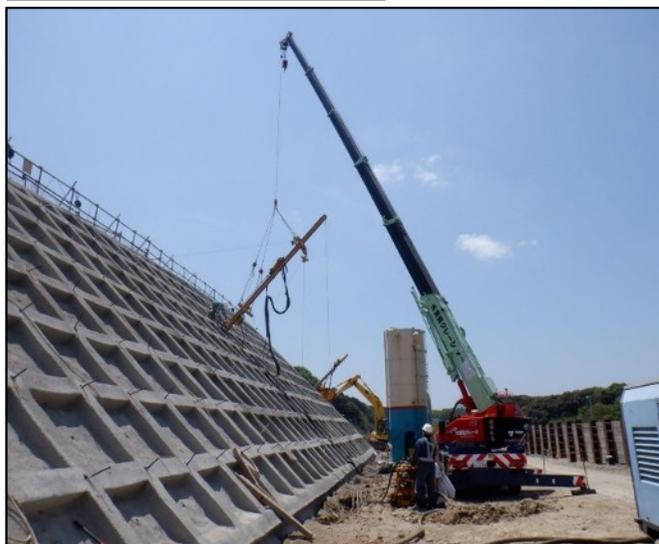
④鉄筋挿入工施工状況

鉄筋挿入工の施工には、足場の設置・撤去が不要となるスライドリル工法を採用することで、工程を短縮。

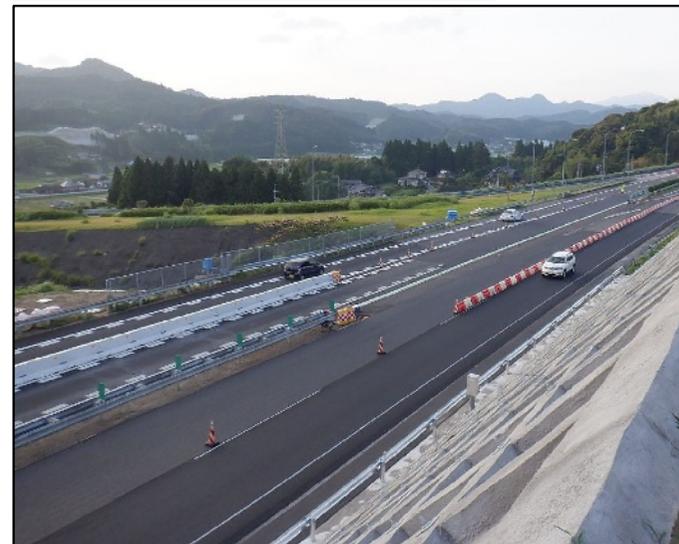
⑤令和2年6月29日現在の状況
