## 2. 工事の実施状況 (令和元年11月～現在)

## 2-1 工事の実施状況①

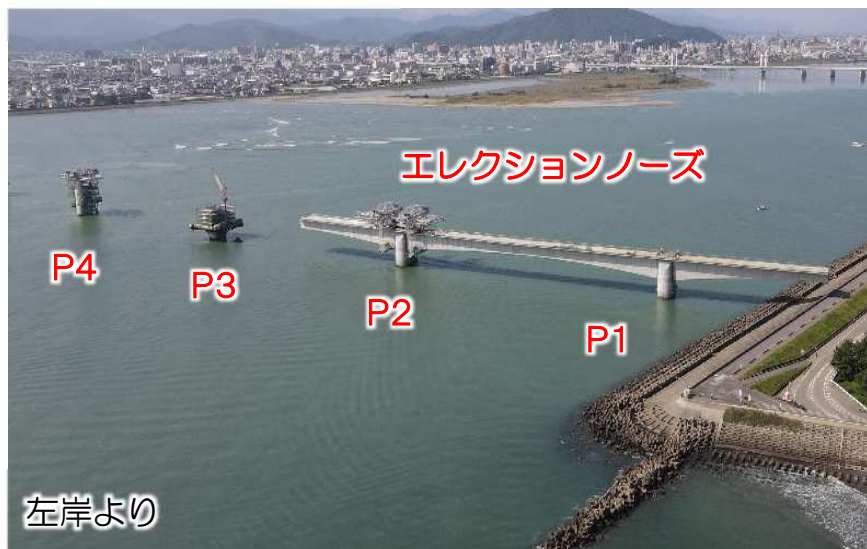
左岸側施工状況

- ①工事は予定通り河川内全ての下部工が完成し、R元、6以降は年間を通じて工事を進めている。
- ②上部工は橋梁延長比で約4割の架設が完了。河川内橋脚8基/11基については柱頭部（橋桁部）の施工が完了。

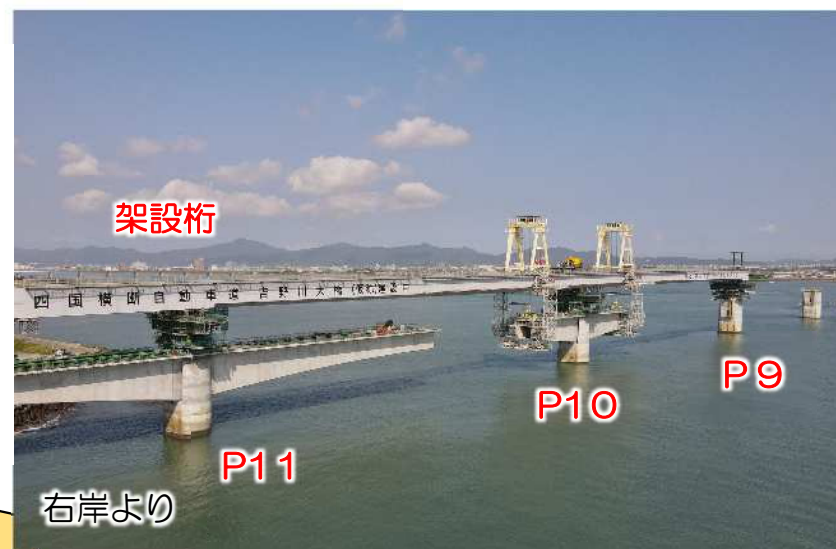
右岸側施工状況

※黄色のハッチングは、R1.11～R2.5：第5期工事の浚渫範囲を示す。

- ：施工中箇所
- ：施工完了箇所

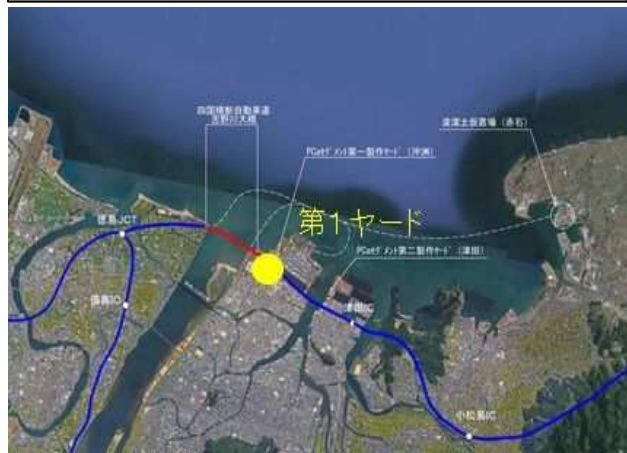
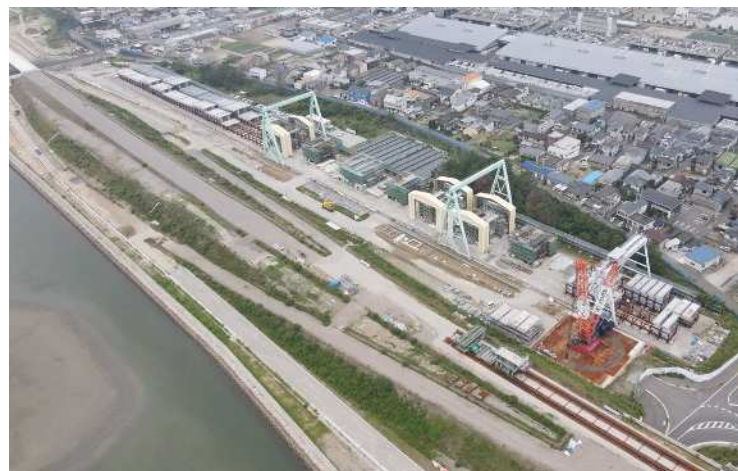
### 第一製作ヤード状況（沖洲）

第一製作ヤード  
Pcaセグメント桁製作進捗率 75%  
(10月16日時点)

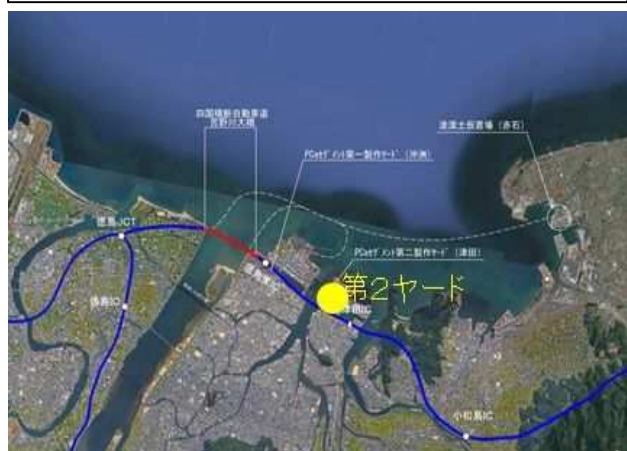
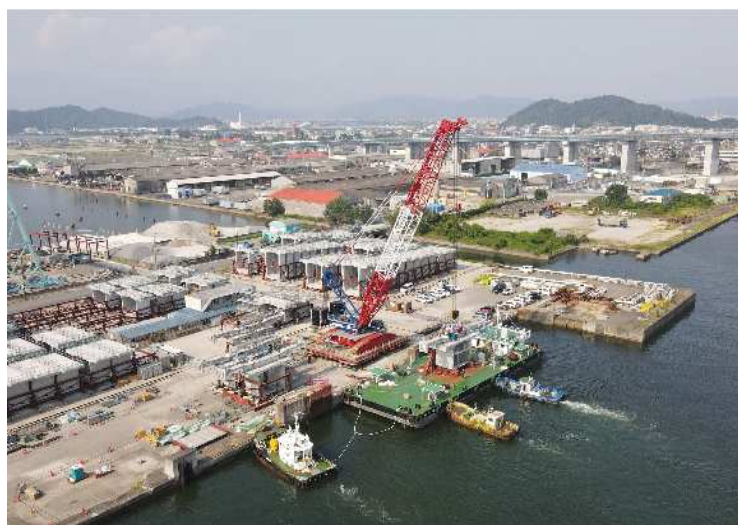
### 第二製作ヤード状況（津田）

第二製作ヤード  
Pcaセグメント桁製作進捗率 96%  
(10月16日時点)

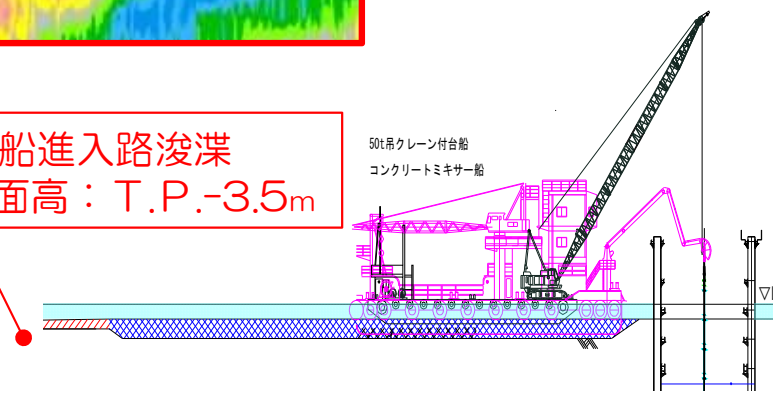
北側航路は工事区域への作業船の進入路であるが、河口テラスへの土砂堆積が激しく増加したことから、**作業船進入路の喫水深確保のために北側航路浚渫の必要性が生じた**（H30年度も浚渫を実施したが、今回はそれ以上の堆積）。

作業船進入路浚渫  
浚渫後底面高：T.P.-3.5m
