徳島南部自動車道
吉野川河口域に与える影響の総合評価報告書

令和6年3月

西日本高速道路株式会社

1.1 吉野川サンライズ大橋の概要

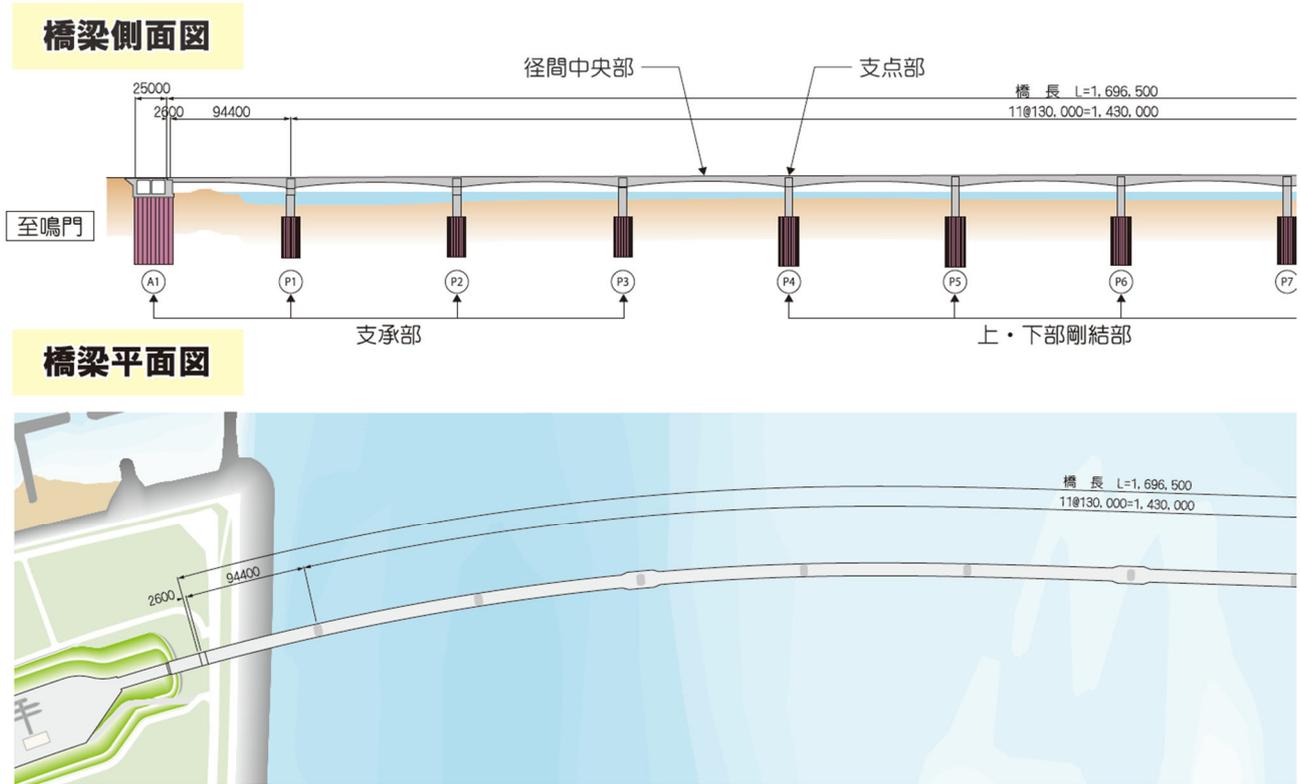
図 1.1-2 吉野川サンライズ大橋の側面図及び一般図

橋 梁 名 称	吉野川サンライズ大橋
車 線 数	暫定 2 車線 (完成 4 車線)
道 路 規 格	第 1 種 第 2 級 B 規格 (第 1 種 第 2 級 B 規格)
設 計 速 度	V=80km/hr (V=100km/hr)
設 計 荷 重	B 活荷重
橋 長	L=1,696.5m
橋 梁 形 式	PC15 径間連続箱桁橋
径 間 割	94.40m + 11@130.00m + 78.00m + 45.00m + 43.90m
幅 員	9.270m
下 部 構 造	逆 T 式及びラーメン式橋台, 柱式橋脚
基 礎 構 造	鋼管回転杭 (A1, A2, P12~P14) , 鋼管矢板ウェル (P1~P11)

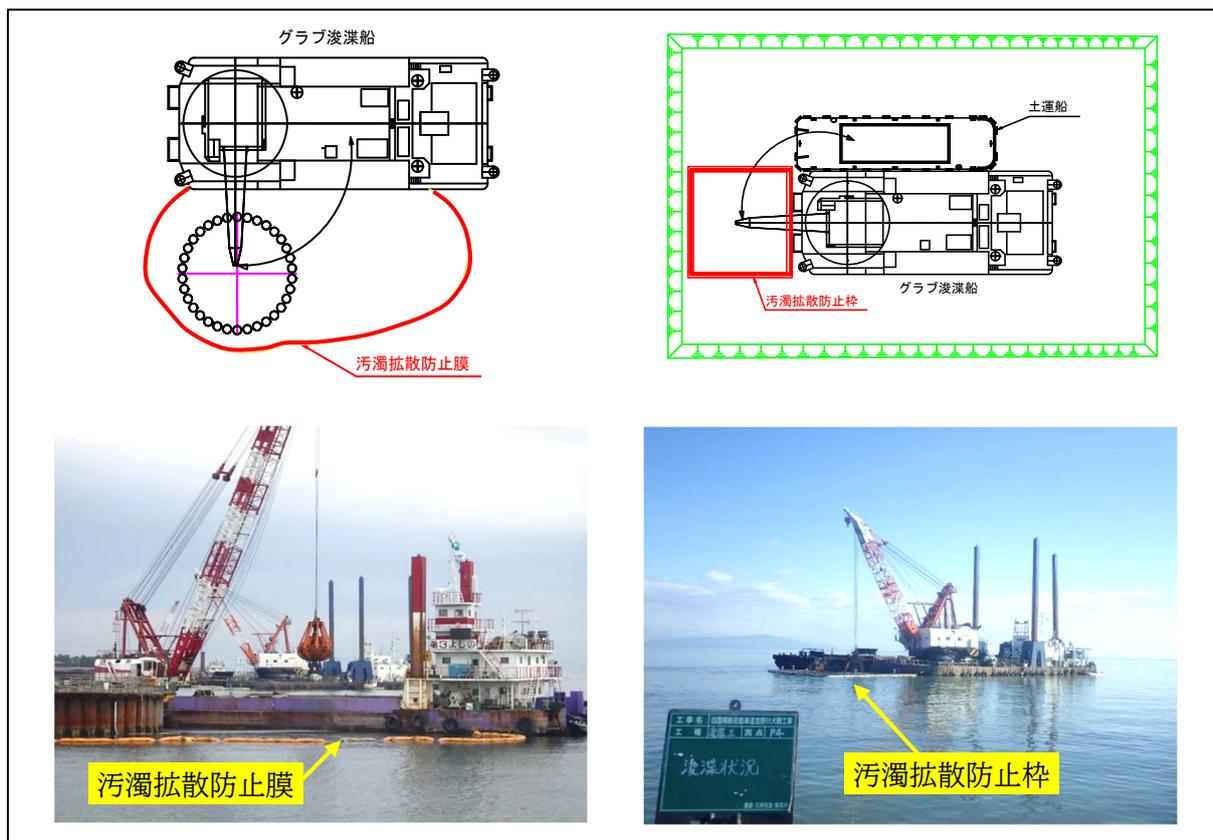
図 1.2-2 汚濁拡散防止対策の実施状況

下部工整備においては、河口の水域での工事という条件を踏まえて台船施工方式を採用し、台船が進入するために必要な水深を確保するための浚渫が極力少なくなるように配慮しました。また、水域で工事を行う場合は、下図に示した汚濁拡散防止膜・枠を工事箇所周辺及び浚渫箇所周辺に設置することで濁りの拡散抑制を努めました。

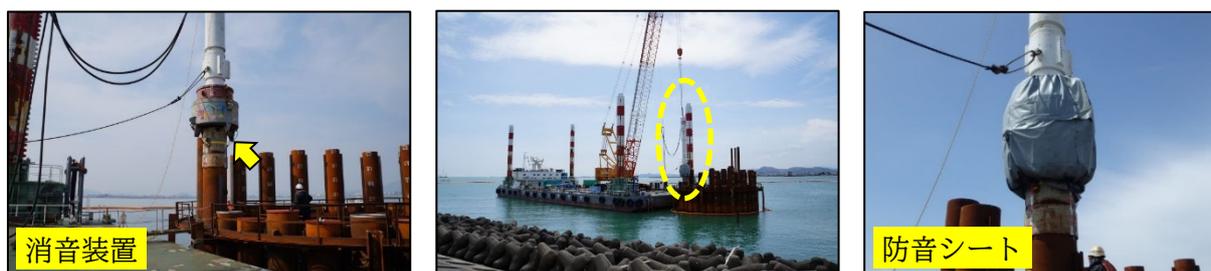
図 1.2-3 騒音・振動対策の実施状況

また、下部工整備で最も騒音と振動が発生する鋼管矢板井筒基礎を製作する際の杭打ち施工時には、下図に示した消音装置と防音シートを杭打ち機に施して対策を行い、騒音・振動の軽減に努めました。

なお、環境モニタリング調査の水質調査と騒音・振動調査で、これらを監視するとともに、効果を発揮していることを確認しています。

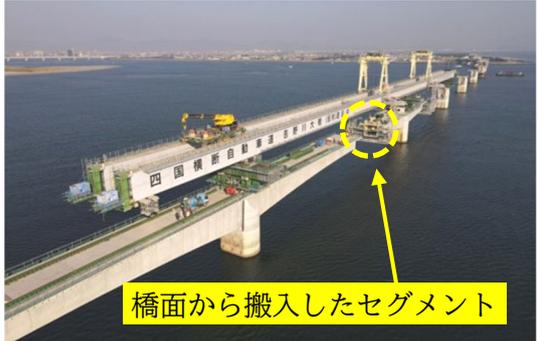
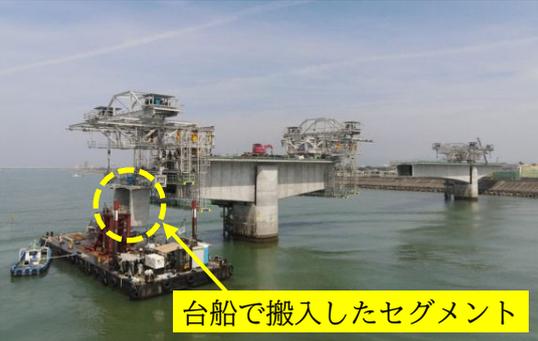
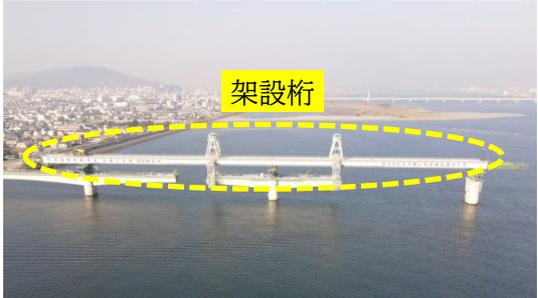
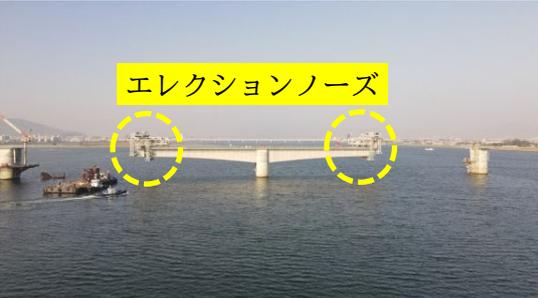
表 1.2-1 上部工整備の施工方式

次に、上部工整備においては、現場付近で製作したコンクリート製のプレキャストセグメント（橋桁を490個に細かく分割したコンクリートのパーツ）を架設桁とエレクションノーズを用いて結合して一体化させていく工法を用いることで、整備時の浚渫が最小限になるようにしました。

<p>水深の浅い河川中央北側から右岸側の範囲の上部工整備に対して、右岸の陸上部から橋面にセグメントを搬入し、架設桁で吊り下げて結合しながら張り出していく工法。</p>	<p>水深の深い左岸みお筋周辺の上部工整備に対して、台船で会場運搬してセグメントを搬入し、エレクションノーズで吊り下げて結合しながら張り出していく工法。</p>
<p>■上部工断面の概要</p>

また、この工法を採用したことで施工工期の短縮、河川上でのコンクリート打設量の削減による汚染水流出の低減など、一層の環境への影響を軽減しました。

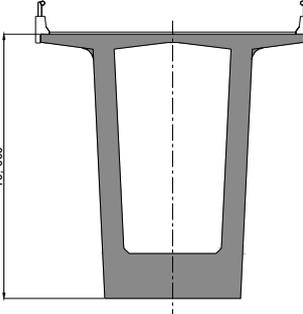
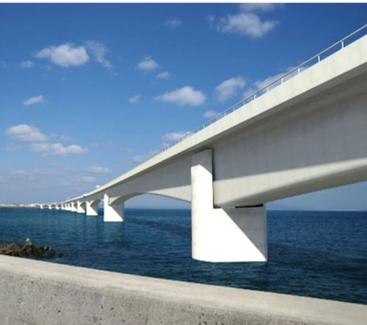
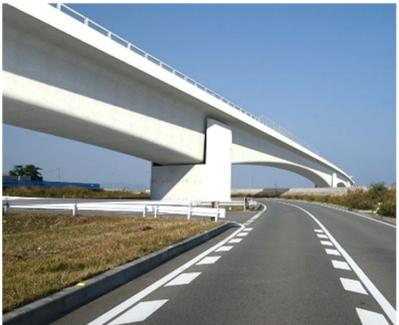
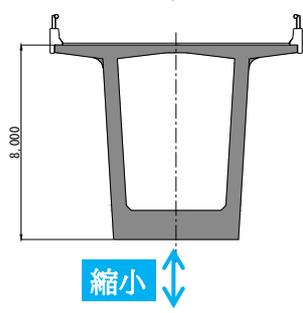
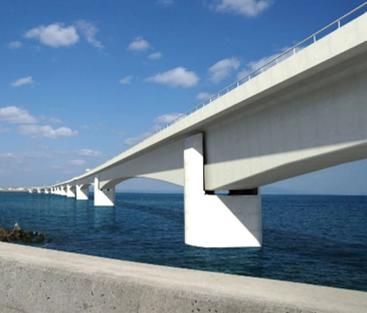
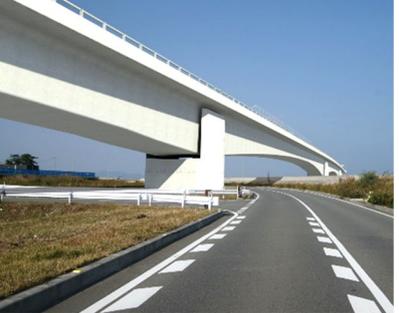
表 1.2-2 圧迫感の軽減（橋梁部）

上部工は、標準断面形状に対して内・外ケーブル併用構造の採用と、高強度材料を使用したプレキャストセグメントすることで主桁断面の縮小化を図り、橋脚基礎についても工法検討によって基礎形状を縮小化することで橋梁の圧迫感を軽減しました。

結果的に桁下空間も一層確保され、鳥類の飛翔への影響を軽減する効果や、地形改変面積の最小化、施工時間の短縮による周辺環境への影響の低減などが考えられます。

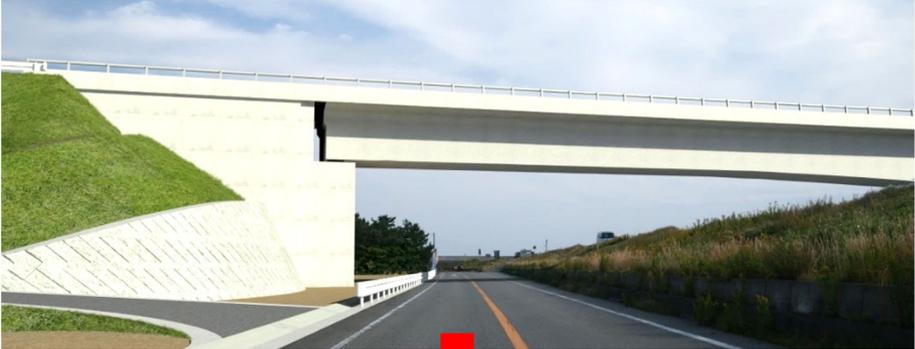
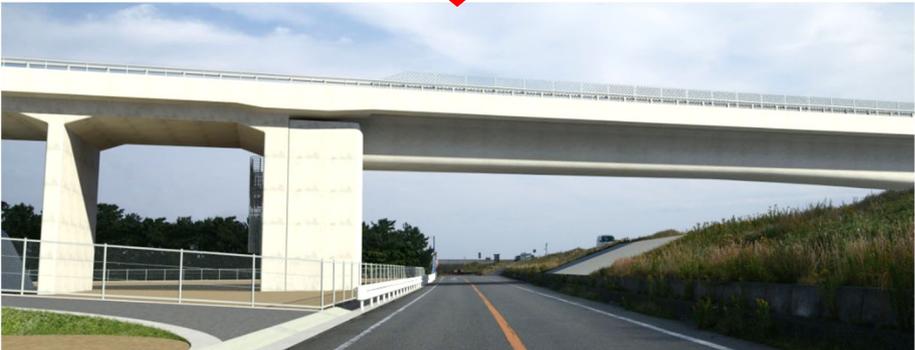
表 1.2-3 圧迫感の軽減（橋梁交差部）

次に、川内の左岸側の橋梁交差部について、橋台背面を連続カルバート化や、橋台前面の角をサークルハンチとすることで、交差道路を通過するドライバーから見たコンクリート壁や盛土構造による圧迫感が軽減されるようにしました。

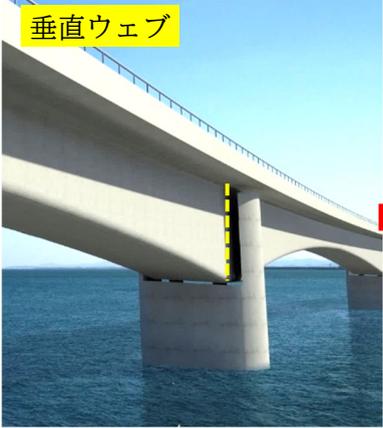
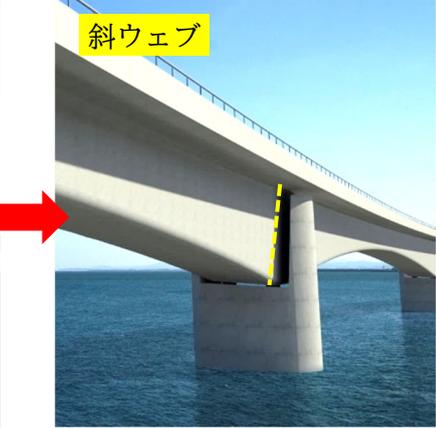
</div> </div> <p>桁を斜ウェブにすることで、柱頭部に斜めの影ができ、シンプルなシルエットが活かされると考えられます。</p>
<p>小判型の橋脚形状を採用</p>	<div style="display: flex; justify-content: space-around;"> <div style="text-align: center;"> <p>銀杏型</p>

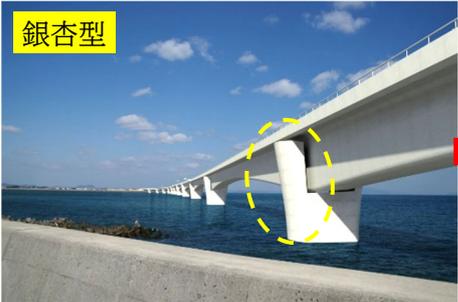
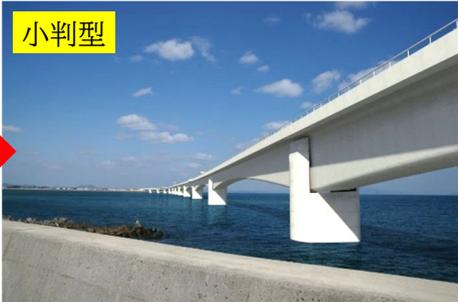
</div> </div> <p>橋脚の形状を小判型にした場合、上部工床版の影の範囲が上部工側面まで収まって、すっきりとした橋脚が連続する景観となります。銀杏型にした場合、天端が上部工幅からはみ出るため、将来的に水汚れ等によって景観性が劣る可能性があります。さらに鳥類のとまり場になる可能性があると考えられます。</p>
<p>橋台端部に張出床版を採用</p>	<div style="display: flex; justify-content: space-around;"> <div style="text-align: center;"> <p>床版張出無し</p>

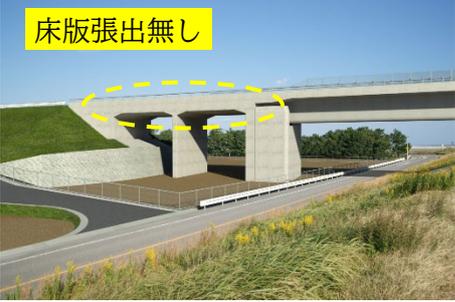
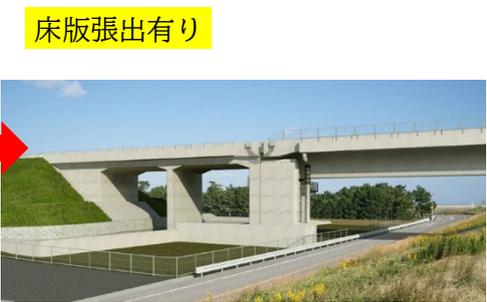
</div> </div> <p>橋台端部を張出床版にすることで、橋梁本体との張出ラインを連続させることができ、橋台背面の連続カルバート化と合わせて、橋梁本体との一体感が形成されと考えられます。</p> <p>その他、排水側溝の採用により、橋梁本体コンクリートとの一体感を向上させ、排水側溝を直角形状にしたことで陰影線を濃くして橋梁をスレンダーに見せ、圧迫感を軽減しました。また、橋台部にも排水側溝を設置することで、橋梁部と橋台部の一貫性・一体感を持たせました。</p>

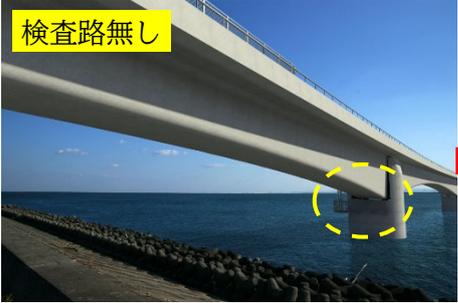
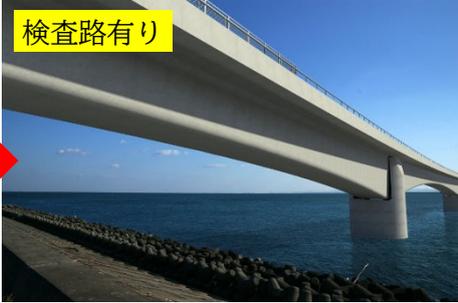
<p>検査路有り</p> </div> </div> <p>橋梁の点検に必要な検査路は、極力外部に設置しない方針とし、代わりに検査ピット等を採用することで、渡河橋のシンプルな外観を活かした構造としました。</p> <p>また、橋台部については、県道に対して背面に検査路を設置することで、煩雑さを軽減できたと考えられます。</p>
<p>床版一体型排水溝を採用</p>	<div style="display: flex; justify-content: space-around;"> <div style="text-align: center;">

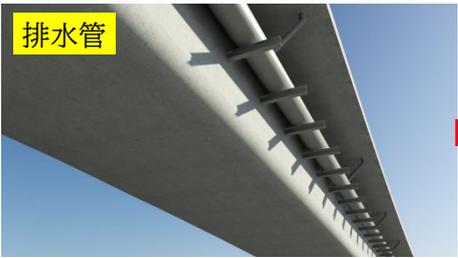
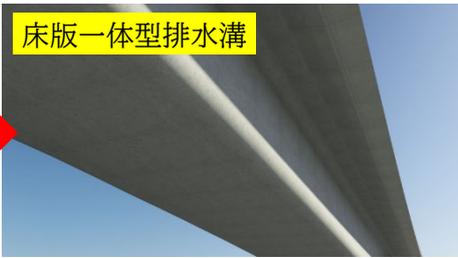
<p>床版一体型排水溝</p> </div> </div> <p>一般的な配水管は、写真の様に煩雑に見えることから、床版一体型排水溝を採用し、渡河橋のシンプルな外観が維持できたと考えられます。</p>
<p>A1 橋台周辺の景観配慮</p>	<div style="display: flex; justify-content: space-around;">

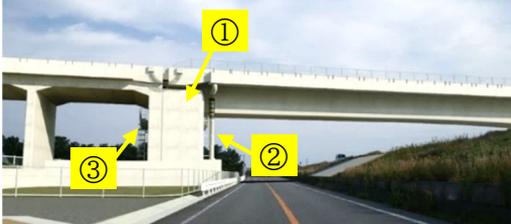
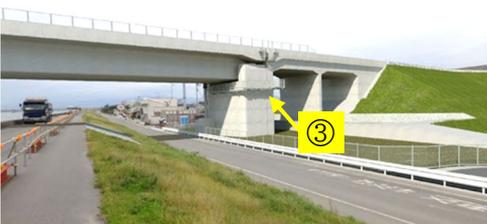
</div> <p>①桁端部の沓隠し壁を高くすることで橋台部と橋梁部の一体感を向上させました。</p> <p>②排水管をコンクリートと近似色とし、異物感を減少させました。</p> <p>③検査路へのアプローチを路下側からとすることでタラップを排除し、検査路を FRP 製にすることで防錆対策だけでなく部材を軽量化及び簡素化し、異物感の軽減を図りました。</p>
<p>A2 橋台周辺の景観配慮</p>	<div style="display: flex; justify-content: space-around;">

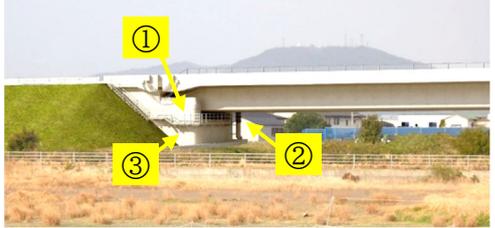
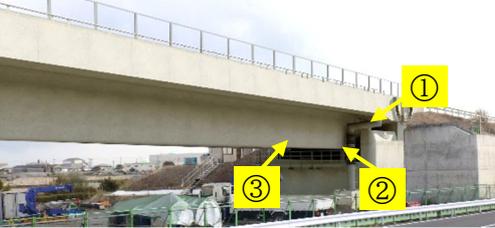
</div> <p>①桁端部の沓隠し壁を高くすることで橋台部と橋梁部の一体感を向上させました。</p> <p>②排水管をコンクリートと近似色とし、異物感を減少させました。</p> <p>③検査路を FRP 製にすることで、防錆対策だけでなく部材を軽量化及び簡素化し、異物感の軽減を図りました。</p>

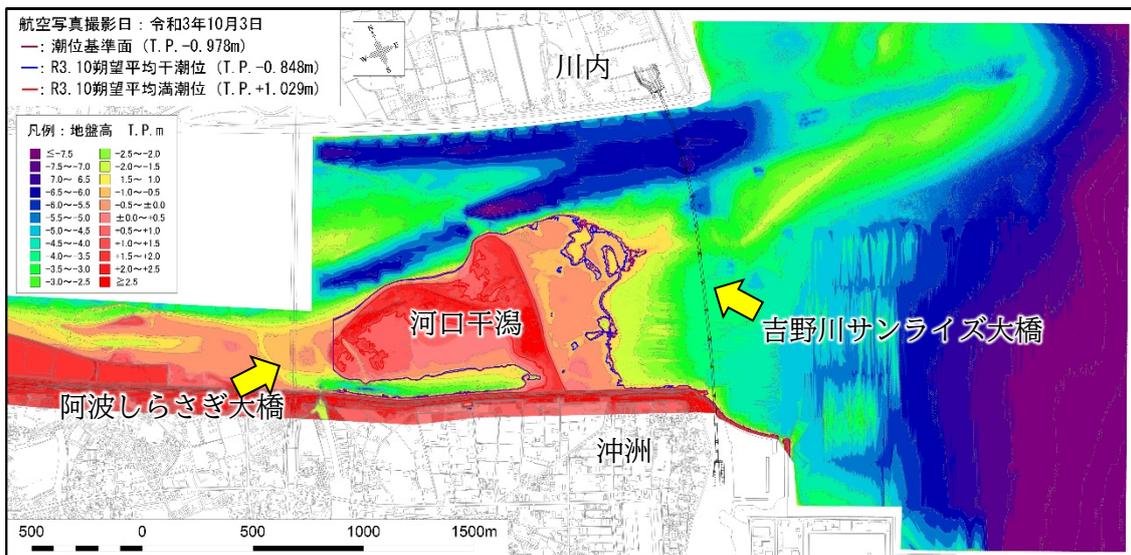
図 1.3-1 地形調査で作成する地形図 (例：令和3年10月)

地形調査を行うことで下図のような吉野川河口の地形を把握することができ、河口干潟の形状、河床の浅い・深い箇所が分かります。

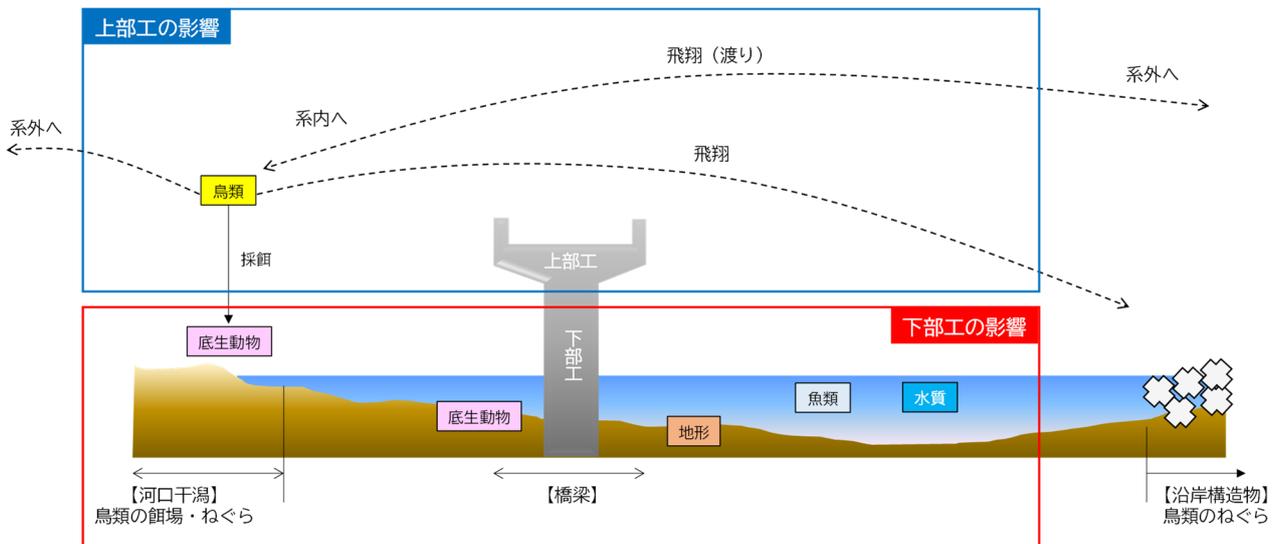
図 1.5-1 吉野川サンライズの周辺環境への影響の模式図

吉野川サンライズ大橋の影響は、下の図 1.5-1 の模式図に示すように上部工と下部工の影響にそれぞれ大別して検討してまいりました。

下部工の存在による影響は、周囲の流況を変化させ、それに応じて地形と底質が変化し、潮下帯に生息する生物に影響が生じることが懸念されました。そのため、計画段階で架設工法を踏まえて支間長を極力長くし、**橋脚基数の少なくすることで影響の低減措置**を図りました。また、吉野川河口の特性が恒常的な地形を維持するのではなく、出水や波浪の影響を受けることで常に地形が変化することから、計画段階で予測した橋脚の存在の影響範囲よりも遥かに大きな攪乱が起きています。このことを踏まえ、検討会では橋脚の存在による影響範囲は「自然のゆらぎ」に十分に収まるものと判断されたことを受け、事業周辺の底生動物の生息状況と、影響範囲外の状況を比較する「底生動物のバックアップ状況」から定性的に評価するものとししました。

一方で、上部工の存在による影響は鳥類の飛翔に影響が生じることが予想され、先行事例である上流の阿波しらさぎ大橋整備事業を参考にしながら、橋梁形式を吊り構造では無く**桁橋にすることで、鳥類の飛翔阻害に対する低減措置**を図りました。また、計画段階で低減措置を図ったものの、工事中及び供用後についても**鳥類の出現状況と飛翔状況を監視し続け、上部工の影響評価**を行ってまいりました。
