第 2 章 事業の影響評価に関する各種検討

2.1 概要

2.2 下部工の影響に関する検討

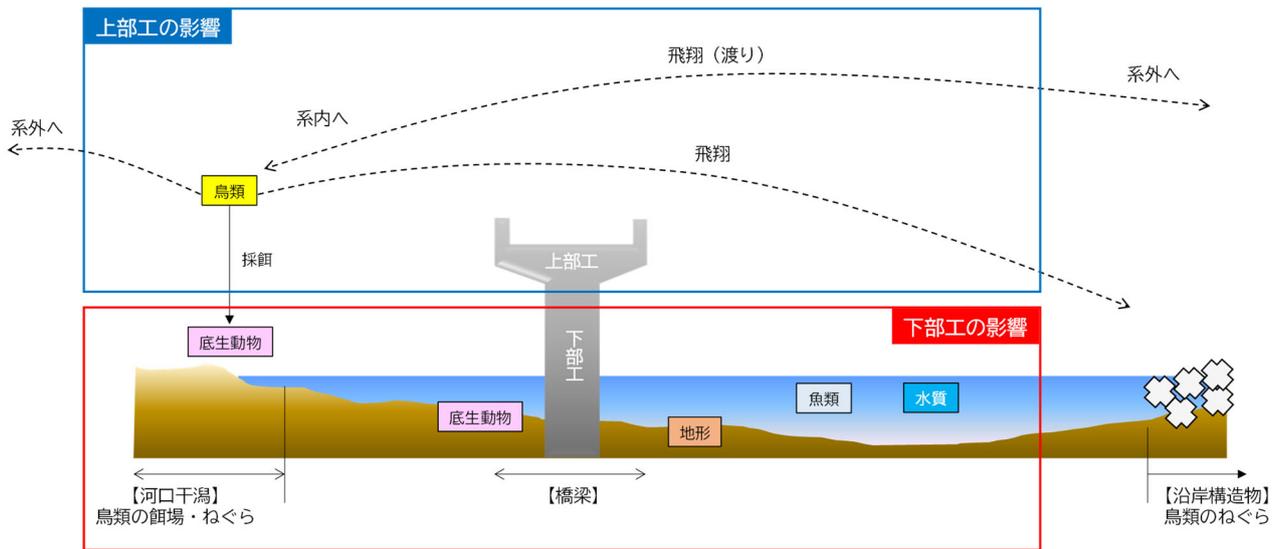
図 2.1-1 吉野川サンライズの周辺環境への影響の模式図

はじめに、事業の影響は図 2.1-1 に示すような下部工の影響と上部工の影響に大別することができ、図 2.1-2 に示す環境変化が生じると考えられる。

下部工の存在による吉野川渡河部の周辺環境への影響は、河川流・波浪・潮流といった周辺の水流の変化と、それに起因して周囲の地形・底質が変化することで、環境に適応した底生生物や魚類等の生息・生育に繋がるものである。こういった変化は、底生生物や魚類を餌資源とする鳥類等へも影響にも繋がるのが想定される。また、事業では河床の浚渫範囲を最小化した工法にしているものの、工事期間中は浚渫を繰り返しており、工事改変による直接的な影響が想定される。

次に、上部工の存在による周辺環境への影響は、鳥類の飛翔阻害による飛翔状況の変化と出現状況の変化が想定される。

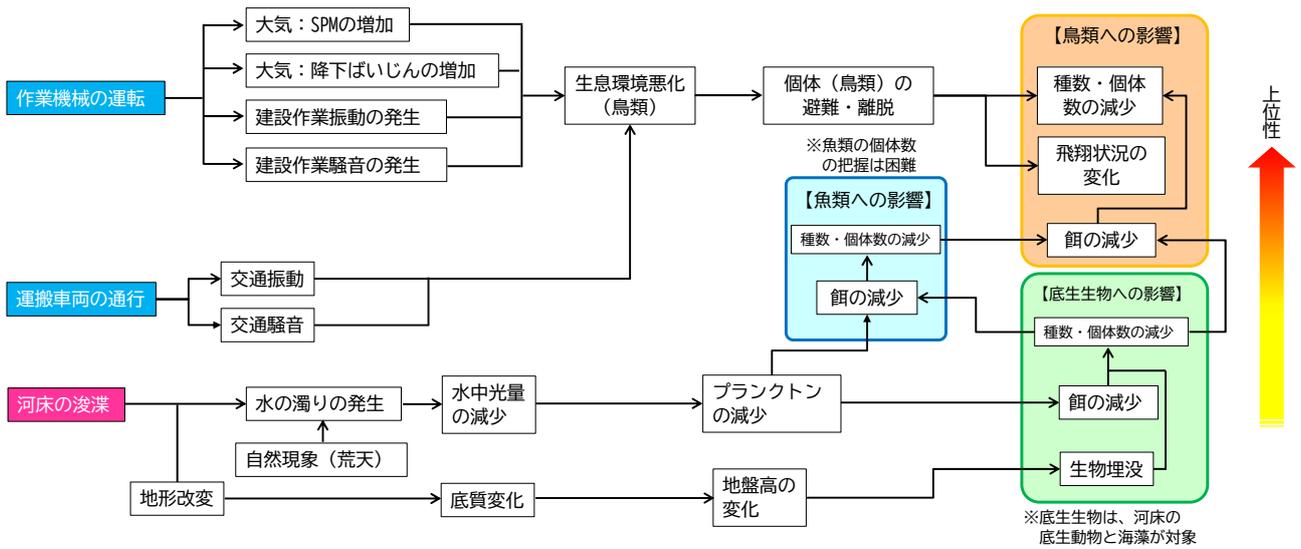
図 2.1-3 工事の実施に伴う影響のインパクト・レスポンス・フロー全体

これらをインパクト・レスポンス・フロー全体にしたものを図 2.1-3 と図 2.1-4 に示す。本事業では、この基本的な概念の元に、適切な影響評価を実施するための環境モニタリング調査の対象項目や調査方法の選定と、調査結果に基づく影響評価を進めてきた。

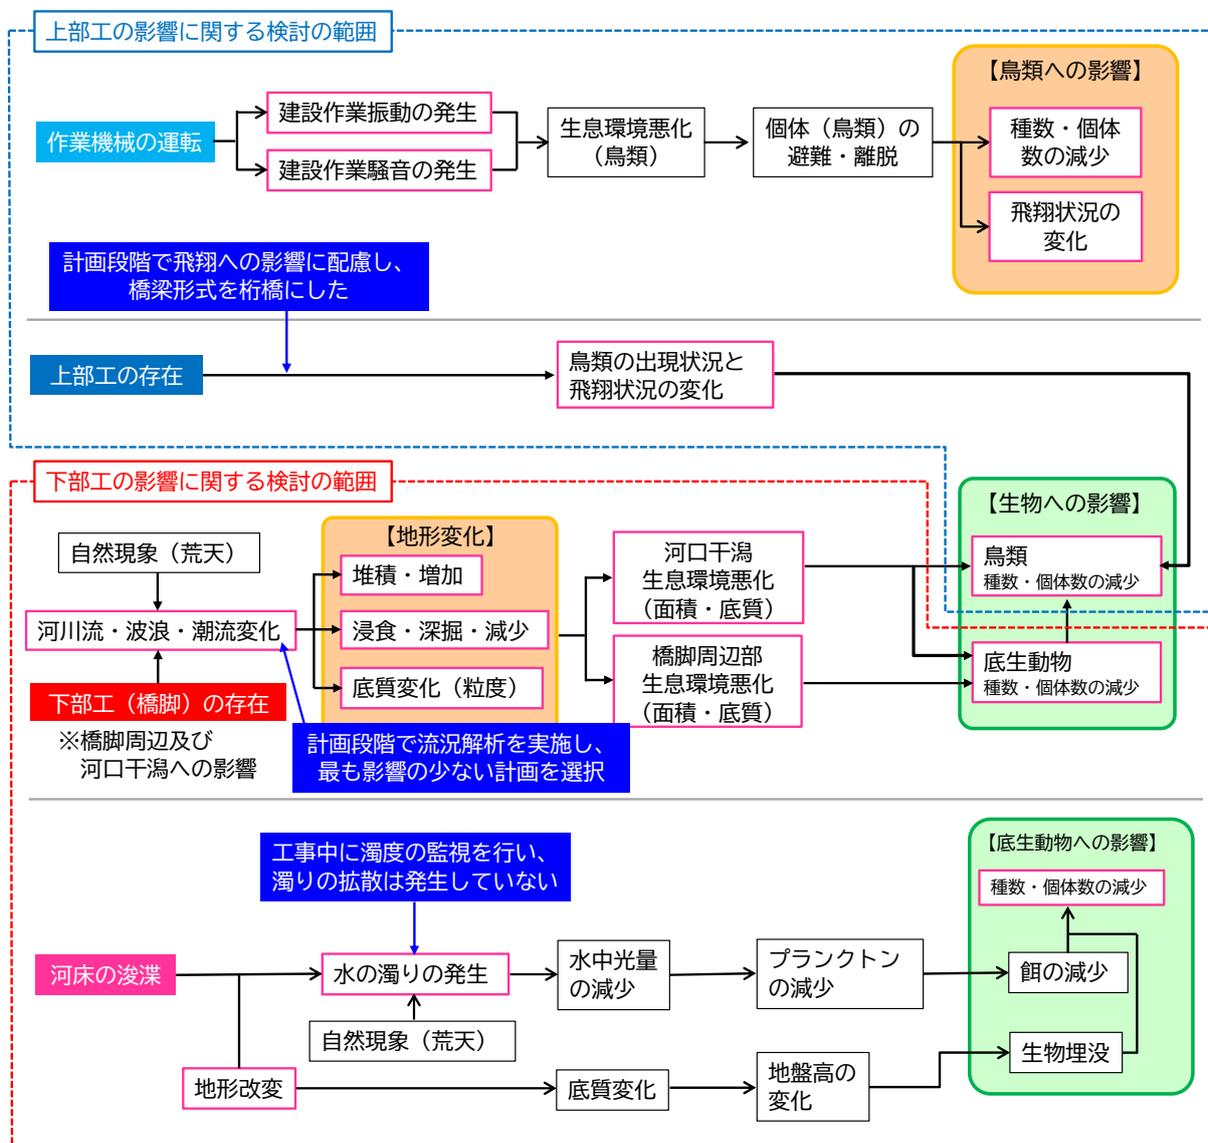
図 2.1-5 上・下部工の影響評価に関する検討範囲

そこで、前述の工事の実施及び橋梁の存在に伴うインパクト・レスポンス・フローに基づき、本事業の中で影響評価を行った範囲を図 2.1-5 に示す。本事業の影響評価については、各環境要素の環境モニタリング調査による監視と、フローに示した範囲を適切に評価することで進めた。

図中の は事業で検討してきたもの

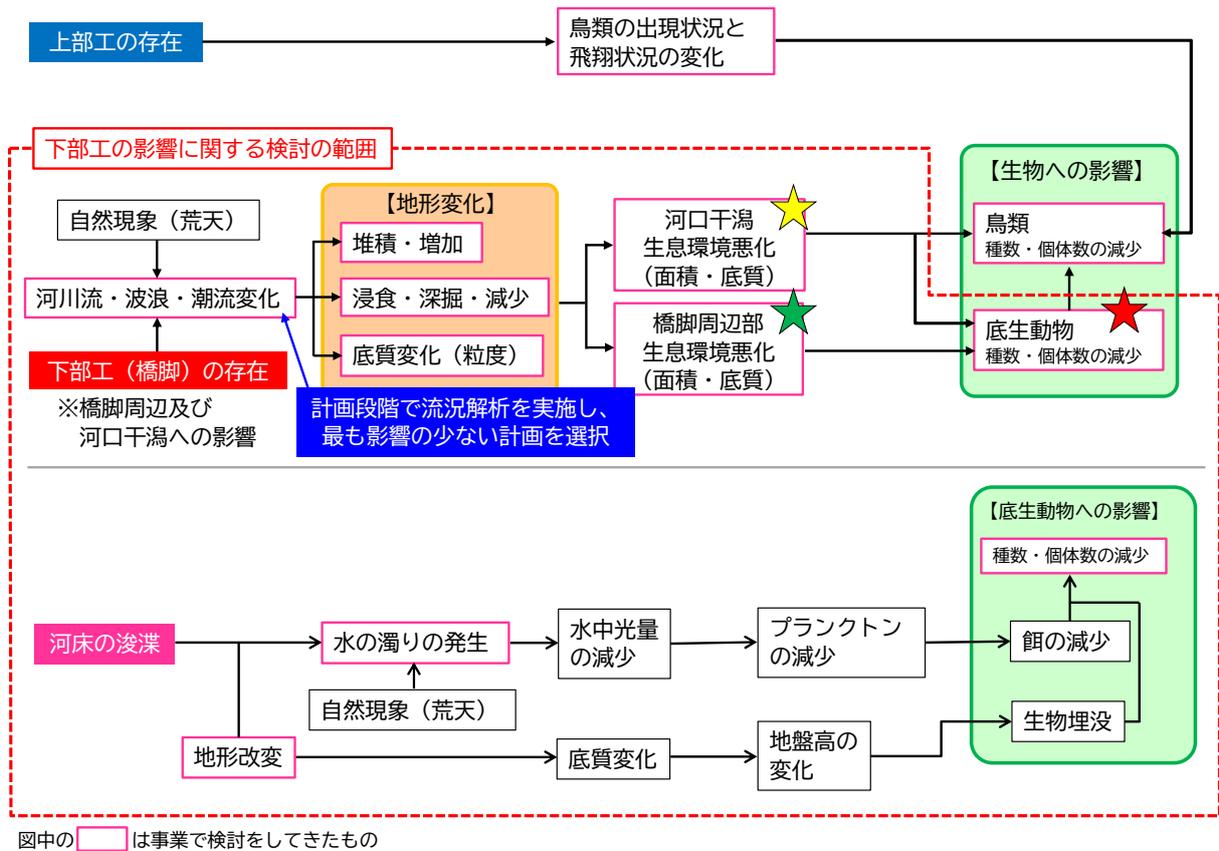
図 2.2-1 下部工の存在による影響に関する検討の範囲

下部工の存在による影響に関する検討の範囲を、図 2.2-1 に示す。この図中にある 3 つの★印は、検討会において実施してきた「★：底生動物のバックアップ状況の確認」、「★：ハビタット区分の面積の変遷」、「★：河口干潟の面積の変遷」のことであり、以降にその詳細を示す。

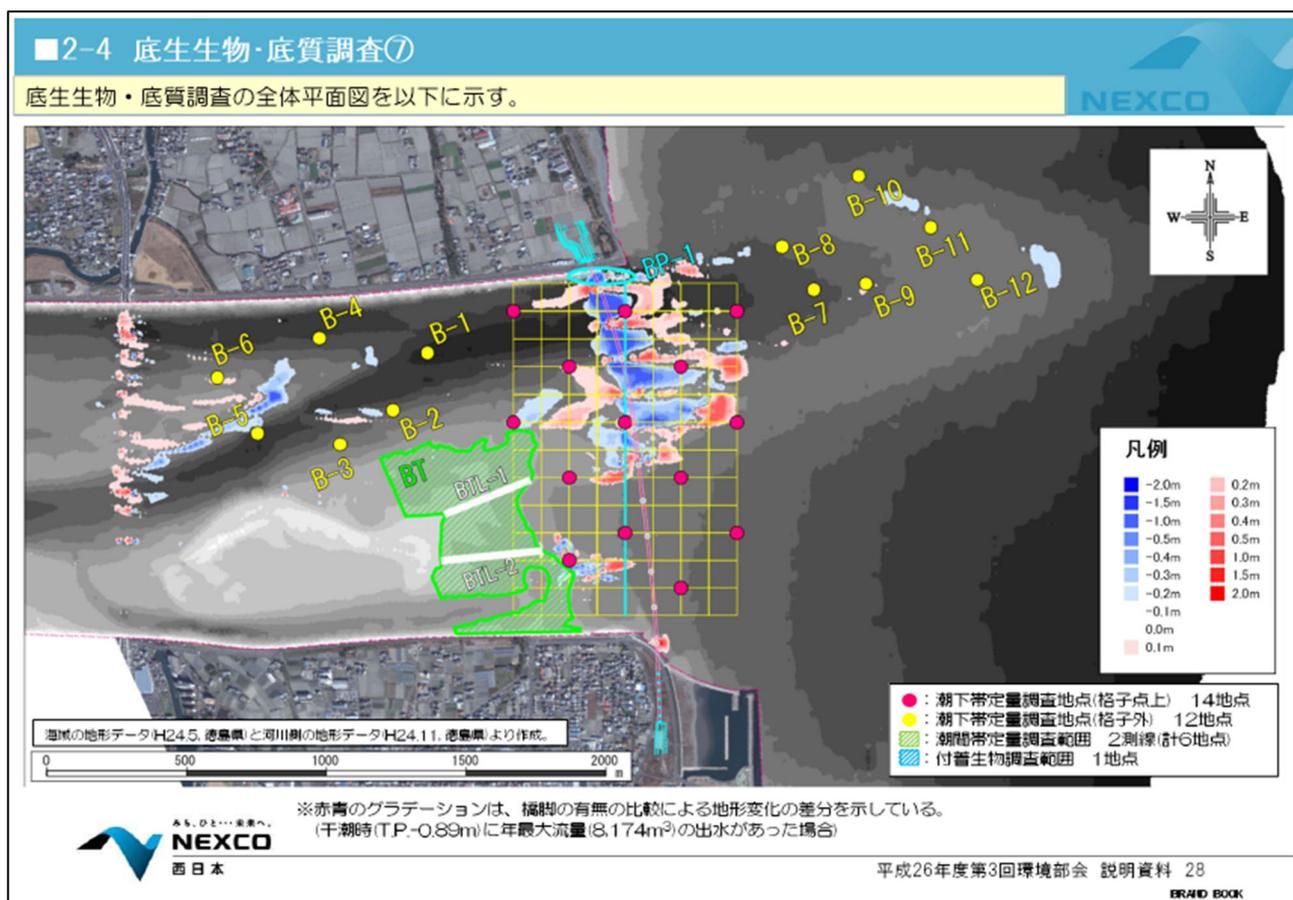
図 2.2-2 橋脚の存在による影響範囲 (第3回環境部会資料より引用)

平成26年5月に開催した第3回環境部会では、本事業における周辺環境への影響を適切に評価していくための環境モニタリング調査の計画を検討しており、その中では図2.2-2に示した橋脚の存在による地形変動が予測される範囲の格子状の調査地点と、影響範囲外である自然変動の範囲の調査地点を設定することで、底生動物のバックアップ状況を確認して影響評価していくことが決まった。

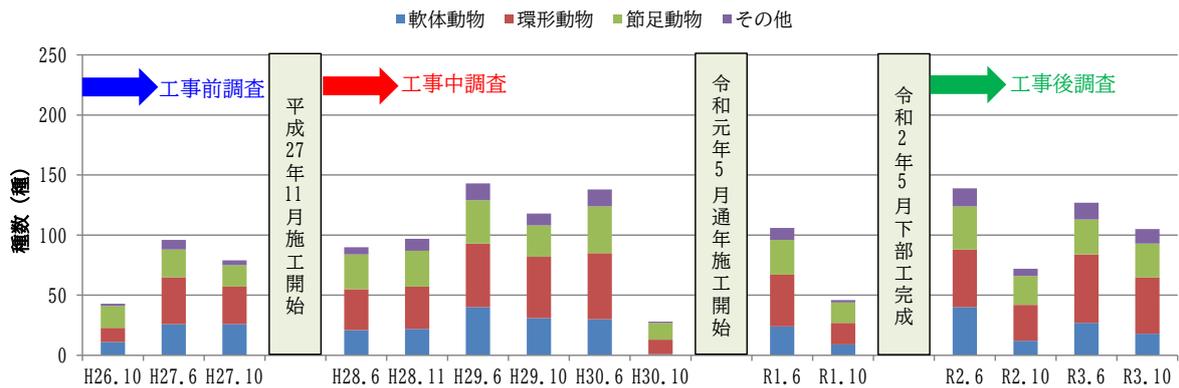
図 2.2-3 橋脚の影響範囲内の調査地点で確認された底生動物の種数の推移

潮下帯定量調査では、事前・工事中・工事後調査における全 15 回の潮下帯定量調査で全 464 種が確認された。この中で、下部工の影響を受ける範囲（格子内）に計 379 種の生物が確認された（表 2.2-1 を参照）。なお、調査結果の詳細については、第 3 章の環境モニタリング調査結果か、これまでに事業で作成してきた環境モニタリング調査結果データ集を参照されたい。

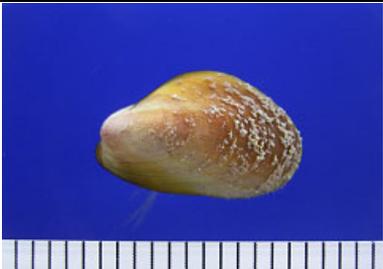
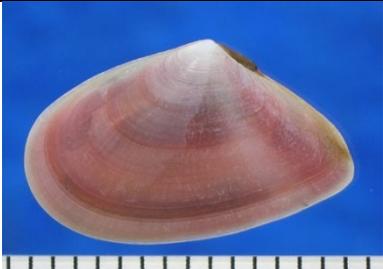
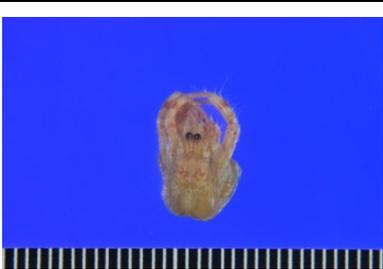
表 2.2-3 橋脚周辺部のみで生息が確認された重要種

ヒロードマクラ	モモノハナガイ	テナガツノヤドカリ

WWF Japan Science Report：危険	環境省 RL：準絶滅危惧 (NT) 徳島県版 RDB：準絶滅危惧 (NT)	干潟の絶滅危惧動物図鑑： 準絶滅危惧 (NT) 環境省海洋生物 RL：情報不足 (DD)
分布：紀伊半島から九州 生息環境・生態：内湾の水深 10～50m の砂泥底に生息	分布：三陸沿岸・男鹿半島～九州、朝鮮半島、中国大陸 生息環境・生態：内湾～外洋の潮間帯～水深 10m の砂泥底に生息	分布：三陸海岸～九州、香港 生息環境・生態：潮間帯～潮下帯の水深 10m の砂質干潟
R2.6 月調査 (事後調査) の BG-10 で 1 個体を確認	H28.1 月調査 (工事中調査) の BD-3 で 1 個体を確認	H25.6 月調査 (予備調査) の地点④で 1 個体を確認 H29.6 月調査 (工事中調査) の BG-9 で 1 個体を確認

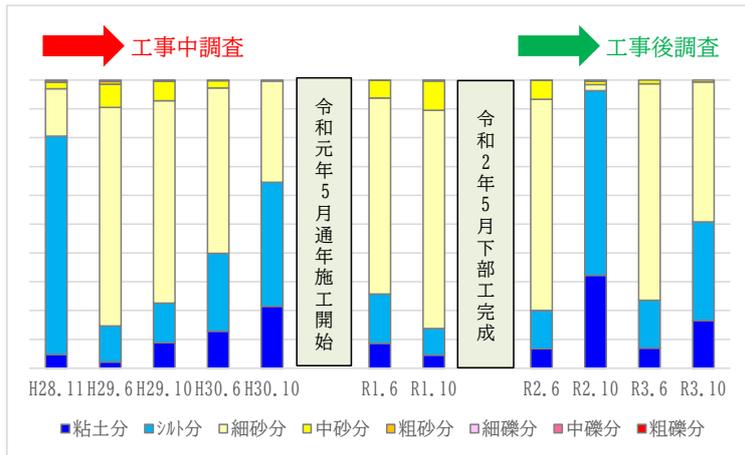
図 2.2-4 モモノハナガイが出現した BD-3 の底質の変遷

出現した重要種について状況を整理すると、「ビロードマクラ」に関しては、橋脚完成後の事後調査である令和 2 年 6 月調査時に初めて出現しているため影響はないと考えられる。「モモノハナガイ」に関しては、工事中の調査である H28.11 月調査で確認されており、出現が確認された調査地点の BD-3 では底質環境が工事中に泥質から砂質に変化したが、工事後には再び泥質へと戻ったことを確認した（図 2.2-4 を参照）。「テナガツノヤドカリ」に関しては事前調査よりさらに前段階の予備調査（H25.6）と工事中調査の平成 29 年 6 月調査で確認されているため、工事や橋脚の影響を受けたとは考えられないことに加え、出現が確認された調査地点の BG-9 に関しては、工事前と工事後で底質が変化しておらず（図 2.2-5 を参照）、生息環境が維持されていると考えられる。また、これらの 3 種は調査地点周辺に限定されるのではなく、吉野川渡河部の広い範囲に生息していると考えられる。

※BD-3 は、浚渫箇所の影響評価を目的として、H28.11 調査から追加した箇所である。

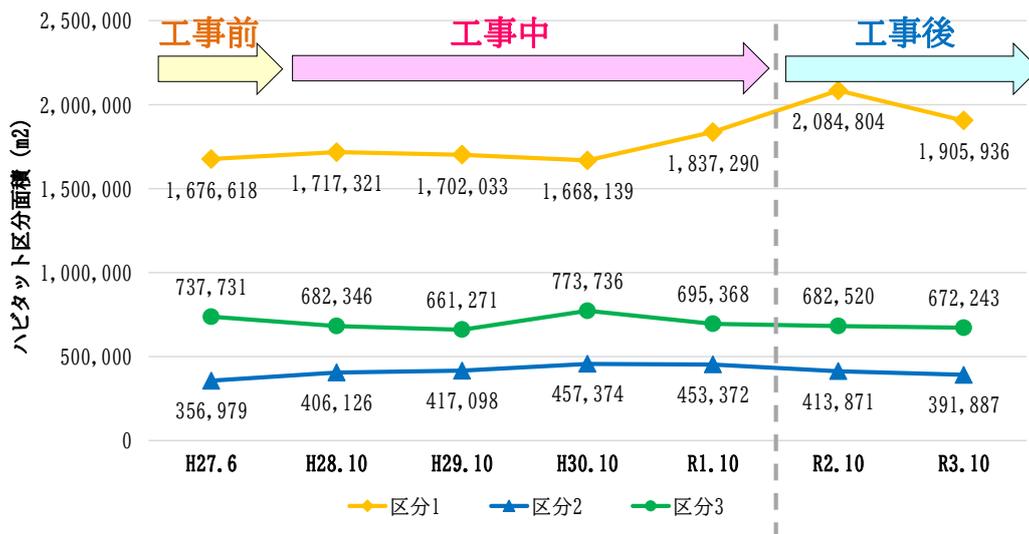
図 2.2-7 各ハビタット区分の面積の推移

以下に、各ハビタット区分の面積の推移を示す。

区分1は、出水等の自然のゆらぎによって砂質の河口テラスが広がったことや、左岸側のみお筋が堆砂によって浅くなったことで面積がやや上振れしているものの、生息環境の面積の減少は確認されなかった。

区分2は、下部工施工を全面展開して大規模な浚渫を実施していた間に区分1の浅瀬を浚渫したことで面積が増えていたものの、完了後は概ね元に戻っていることが確認された。特に、区分1と2の間は砂質から泥混じりになるバッファゾーンに対して浚渫を行っており、最後に調査を実施した令和3年10月時点で浚渫した箇所が区分1に若干入り込んでいる傾向であったが、生息環境の面積は概ね横ばいであることが確認された。

区分3は、区分1で述べたように、みお筋間の浅場の砂質が広がることで面積が減少する傾向にあるが、概ね横ばいであることが確認された。

各ハビタット区分については、工事前、工事中、工事後にかけて、大規模な出水等の自然のゆらぎによる変化はあるものの、橋脚の存在による生息環境への悪影響は確認されなかった。また、底生生物調査のモニタリングにおいても、影響が確認されなかった。

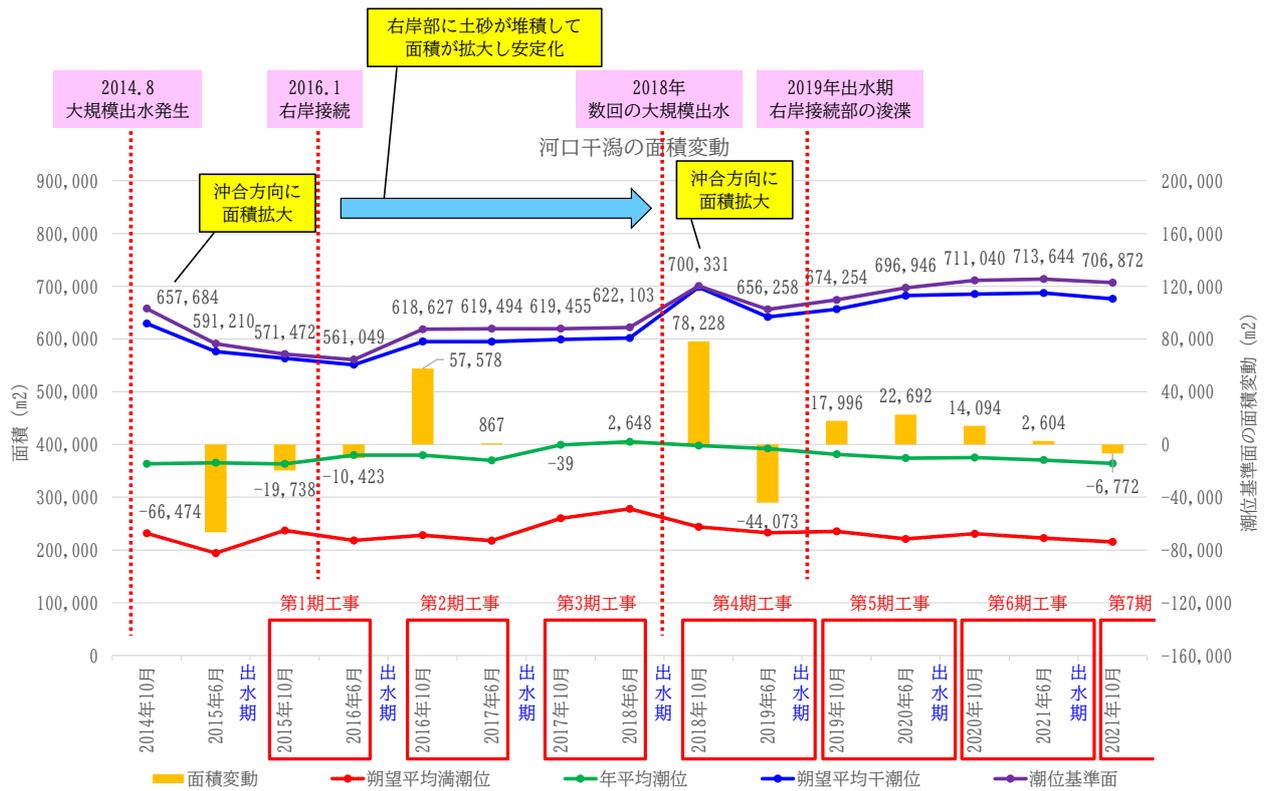
図 2.2-8 河口干潟面積の推移

はじめに、図 2.2-8 と表 2.2-5 に河口干潟の面積の推移を示す。なお、調査結果の詳細については、第3章の環境モニタリング調査結果か、これまでに事業で作成してきた環境モニタリング調査結果データ集を参照されたい。

河口干潟の面積の変化については、基準が固定されている潮位基準面 D.L の場合で比較した結果、大規模出水が生じると一時的に不安定に沖合に面積が広がり、その後に波浪や潮流で上流に押し戻されて面積が縮小することが確認された。また、河口干潟と吉野川右岸との接続によって、接続部周辺に土砂が堆積する傾向も確認された。

以上より、**吉野川の河口干潟は、通常の出水規模だと土砂が堆積し続けて僅かに面積を拡大させて安定化しているが、数年規模の大規模出水によって一時的かつ不安定に沖合に広がり、その広がりを数年かけて徐々に上流に押し戻して安定化した形状へと変わっていくサイクルを有していることが確認された。**また、この自然の動きの中で、河口干潟と右岸側との接続は吉野川の普遍的な特性と言えるものである。

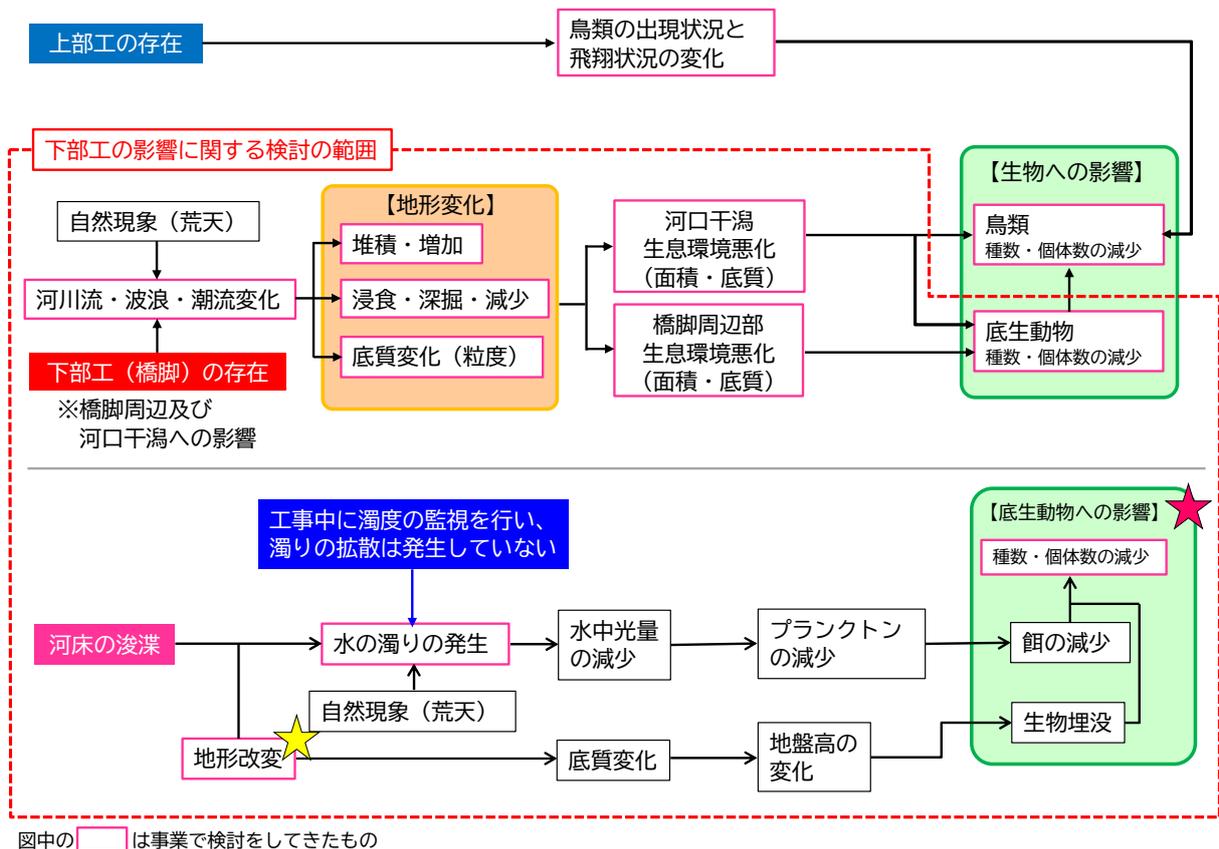
図 2.2-9 下部工に係る工事の実施による影響に関する検討の範囲

工事の実施による影響に関する検討の範囲を、図 2.2-9 に示す。この図中にある2つの★印は、検討会において実施してきた「★：ハビタット区分の検討（浚渫の影響評価）」と「★：浚渫箇所
の底生動物の生息状況の確認」のことであり、以降にその詳細を示す。

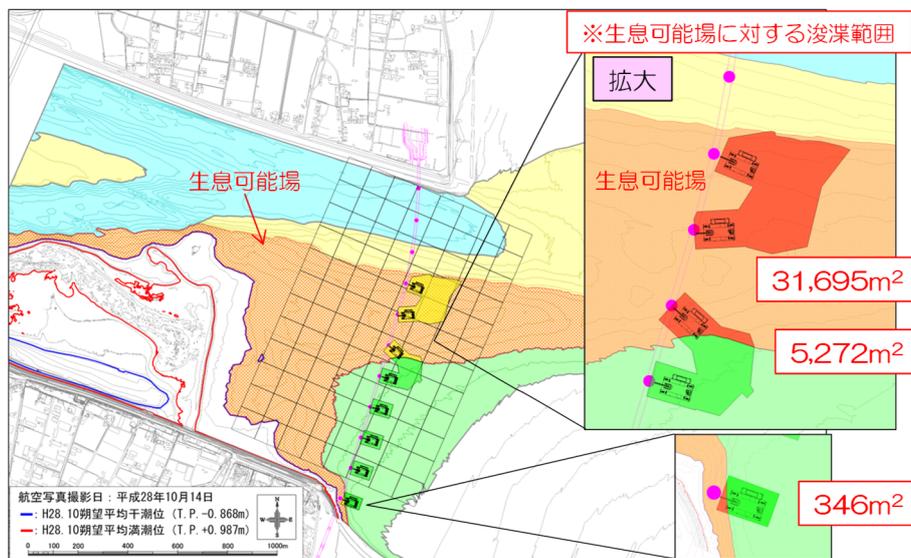
図 2.2-10 予測した指標種の生息可能場に対する浚渫範囲

ハビタット区分の検討を簡略化すると、図 2.2-10 に示した様に、指標種の生息可能場（図中のオレンジ色）を生息評価モデルから予測し、その範囲に対して浚渫範囲を示すことで、影響値を定量的に評価したものである。なお、事業での浚渫は区分3に対して実施していないため、区分1と区分2の指標種に対してのみ検討した。

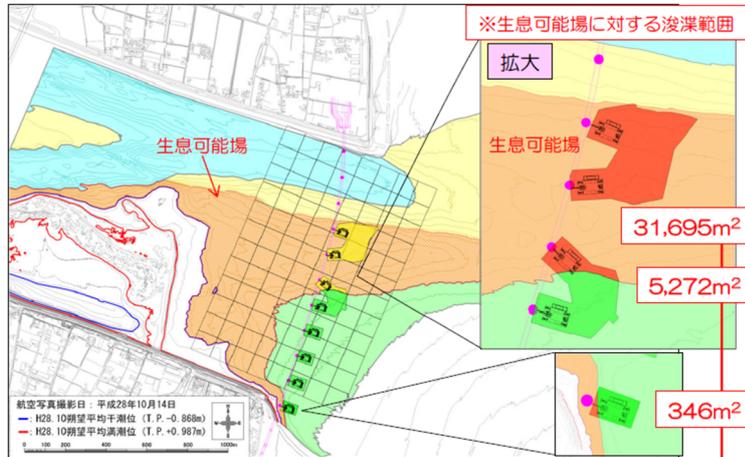
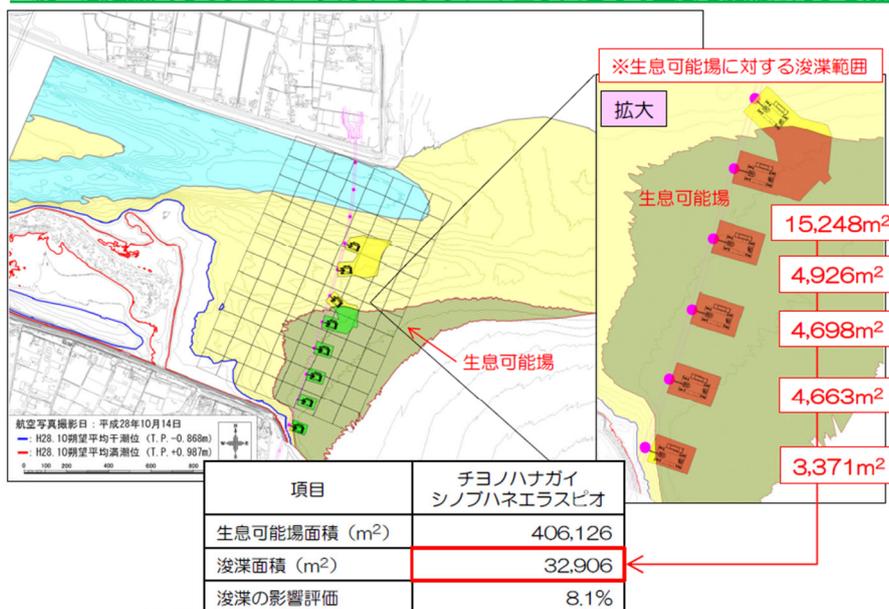
図 2.2-11 浚渫の影響評価（第8回検討会資料より引用）

平成28年度濁水期の浚渫範囲に対して、ハビタット区分1ではフジノハナガイの生息可能場に対して3.7%、ハカガイに対して2.4%、ヒサシソコエビ科に対して2.3%の影響になることが予測された。

フジノハナガイは、波乗りしながら移動する貝類であり比較的地盤の高い砕波帯周辺に出現する種である（＝生息可能範囲がより狭い）。浚渫は台船の吃水の確保のため、地盤が高い箇所に対して行う行為であることから、**フジノハナガイに対しては特に注目**する必要があると考えられる。そこで、過去に小松海岸でフジノハナガイが確認されていることから、**小松海岸におけるバックアップの調査を今後実施することとする。**

想定最大時の浚渫範囲に対して、ハビタット区分2ではチヨノハナガイとシノブハネエラスピオに対して8.2%の影響になることが推定された。

- ・チヨノハナガイ 8.1%
- ・シノブハネエラスピオ 8.1%

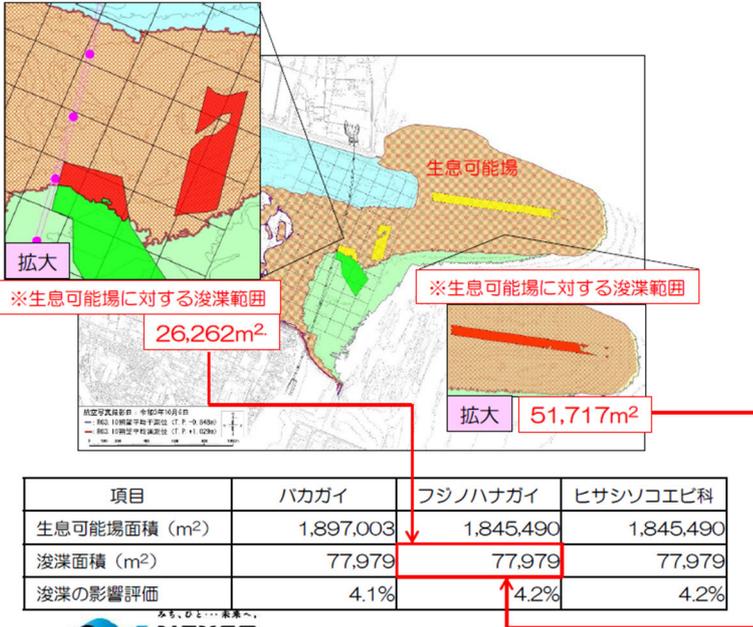
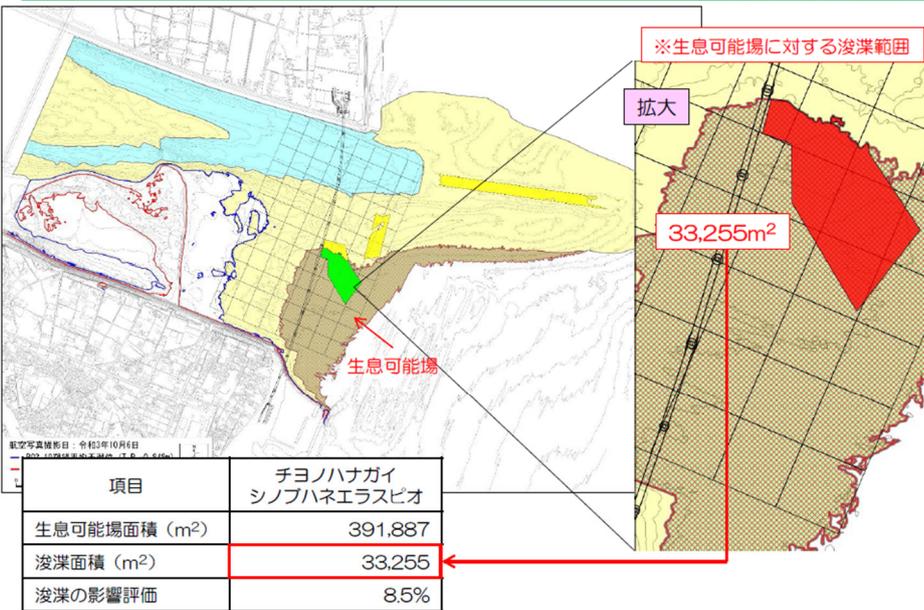
図 2.2-12 浚渫の影響評価 (第15回検討会資料より引用)

仮設桁撤去に伴う浚渫範囲に対して、ハビタット区分1ではフジノハナガイの生息可能場に対して4.1%、ハカガイに対し4.2%、ヒサシソコエビ科に対して4.2%の影響になることが予測された。

フジノハナガイは、波乗りしながら移動する貝類であり比較的地盤高の高い砕波帯周辺に出現する種である(=生息可能範囲がより狭い)。浚渫は台船の吃水の確保のため、地盤高が高い箇所に対して行う行為であることから、**フジノハナガイに対しては特に注目**する必要があると考えられる。また、小松海岸におけるバックアップ調査では、フジノハナガイが一定数確認されており、**十分にバックアップ可能であると判断できる。**

仮設桁撤去に伴う浚渫範囲に対して、ハビタット区分2ではチヨノハナガイとシノブハネエラスピオに対して8.5%の影響になることが推定された。

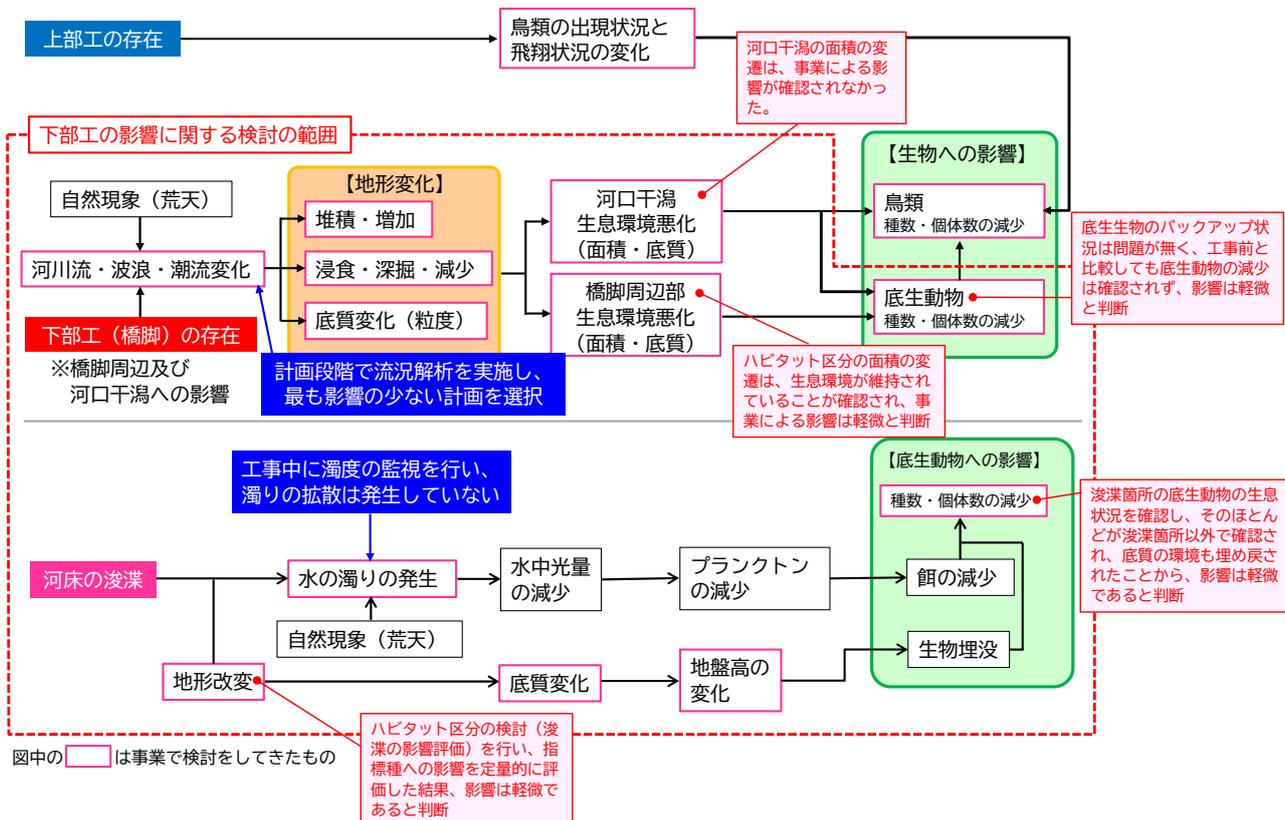
図 2.2-18 下部工の影響評価に関する検討のまとめ

以上の下部工に関する影響評価の結果、橋脚の存在及び工事の実施による**周辺環境への悪影響と判断される結果を得なかった**。また、下図のインパクト・レスポンス・フロー上でも**悪影響があるとは判断されない結果**となった。

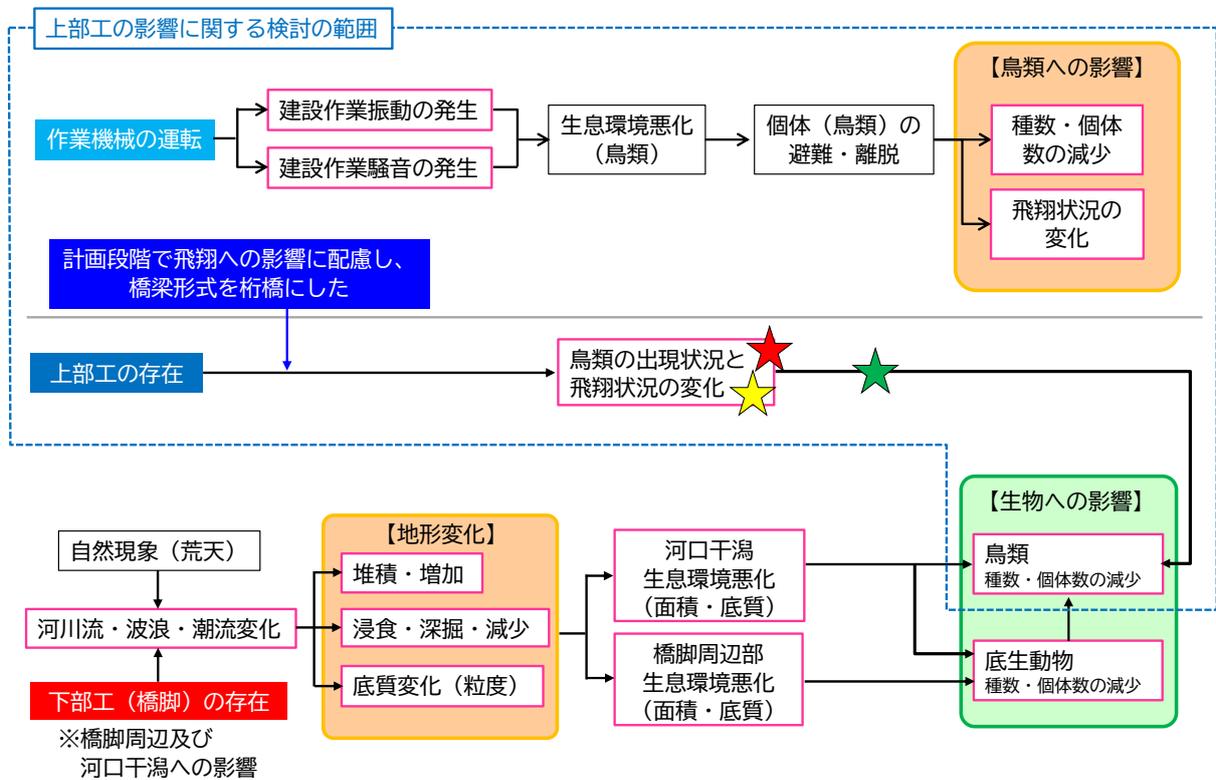
図 2.3-1 上部工の存在による影響に関する検討の範囲

上部工の存在による影響に関する検討の範囲を、図 2.3-1 に示す。この図中にある★印は、検討会において実施してきた「★：シギ・チドリ類の生息・休息状況の確認」、「☆：シギ・チドリ類の飛翔状況の確認」、「★：夜間走行車両のヘッドライトの影響」のことであり、以降にその詳細を示す。

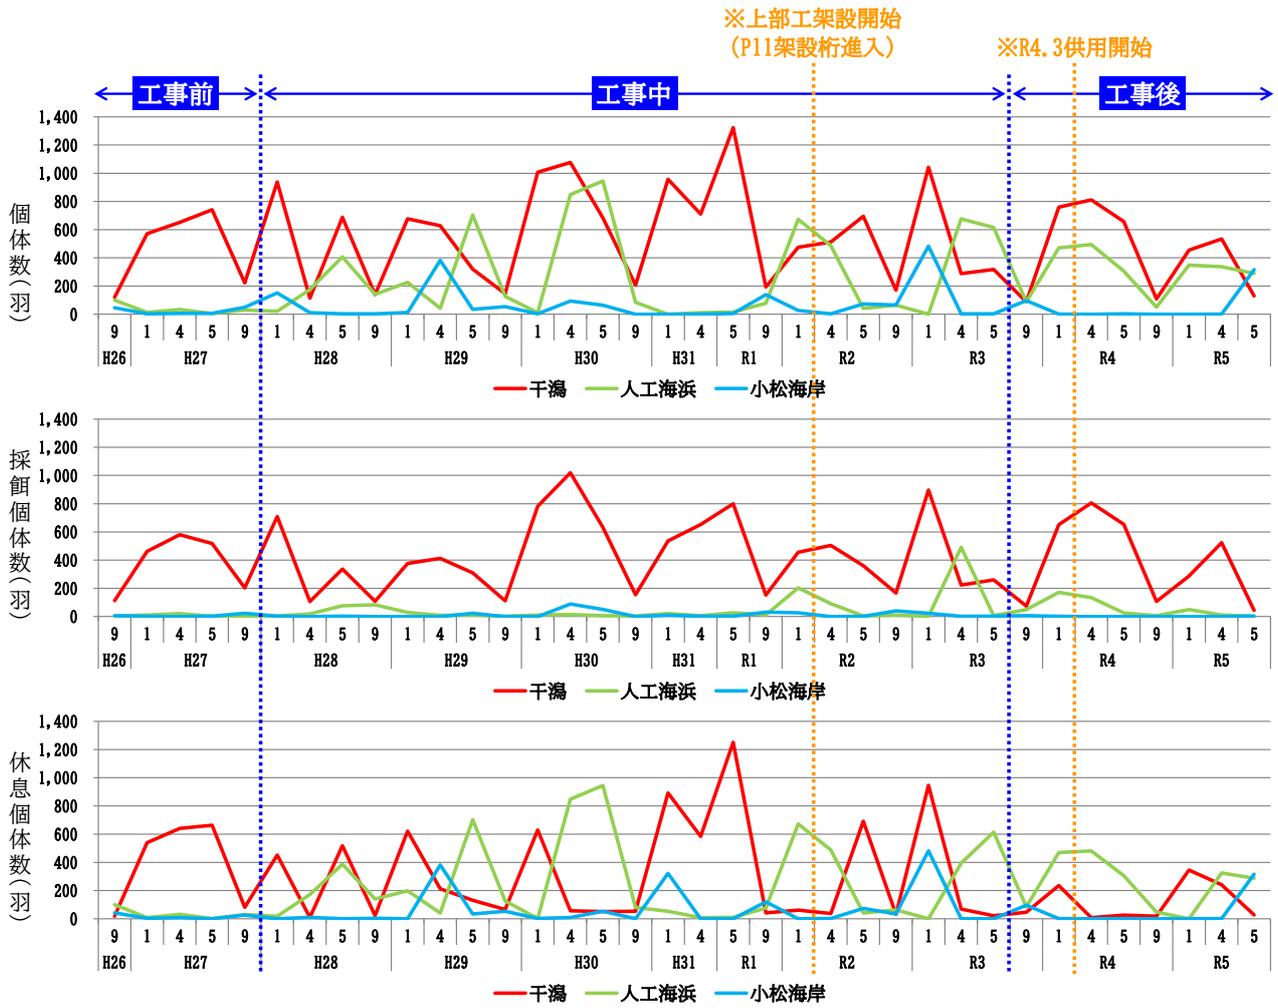
図 2.3-2 シギ・チドリ類の出現状況

※注意：H28.4、H28.5、H28.9の調査は干潮前後のみで満潮前後の調査を未実施

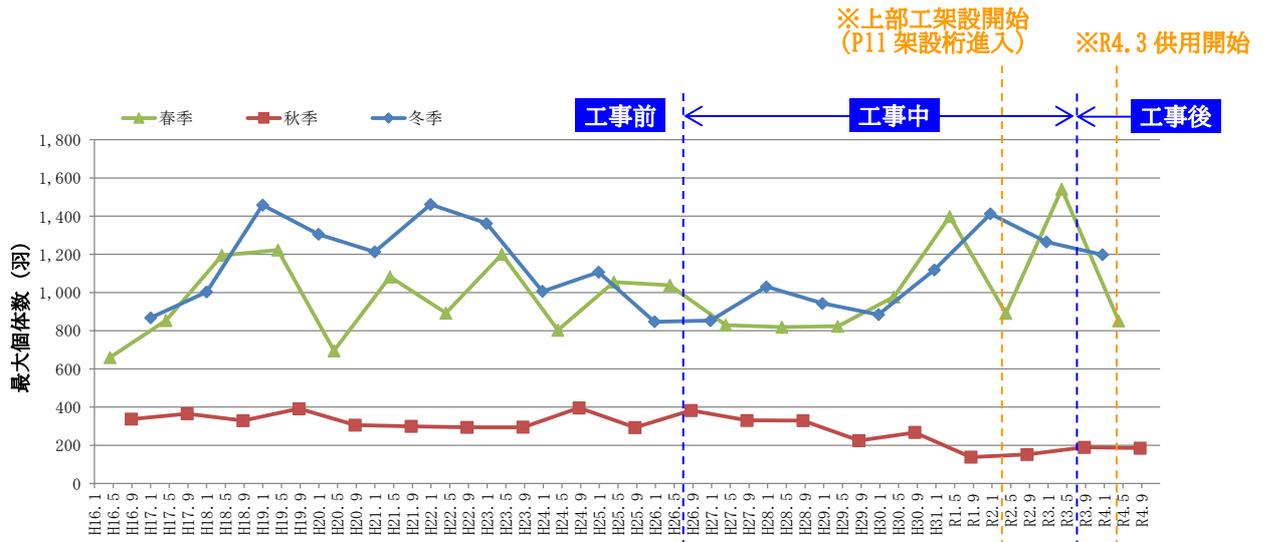
図 2.3-4 吉野川下流域のシギ・チドリ類の最大個体数の推移

補足として、環境省が実施しているシギ・チドリ類の全国一斉調査の結果を図 2.3-4 と図 2.3-5 に示す。吉野川下流域では、本事業のモニタリング期間中である平成 26 年 9 月以降の秋季が減少し、春季と冬季が増加していることが確認された。また全国においては、集計結果がある平成 16 年以降では春季と秋季が減少しているものの、冬季では概ね横ばい傾向からやや減少が続いている。このことから**長期的に全国のシギ・チドリ類が減少していると考えられ、その中で吉野川河口は春季と冬季の減少が無く、シギ・チドリ類の越冬のために一層貴重な空間であると考えられる。**

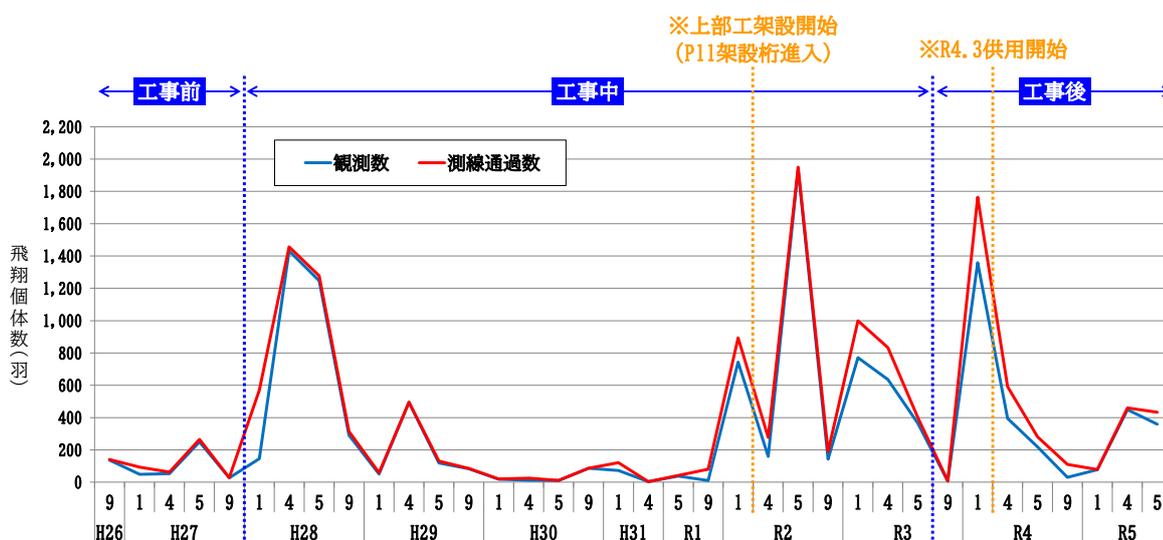
図 2.3-6 シギ・チドリ類の飛翔個体数の推移

事業では、鳥類の飛翔に対する環境保全対策として、飛翔阻害を最小にするために桁橋の形式とした（計画段階のミティゲーション）。調査の結果、上部工の上と下を飛翔しつつも、吉野川河口のシギ・チドリ類が減少するといった悪影響の傾向は確認されなかった。

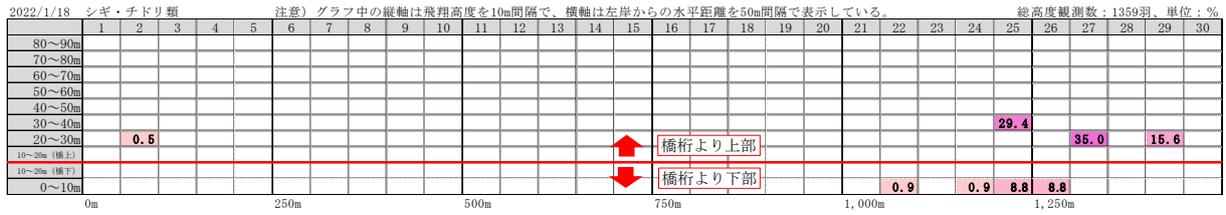
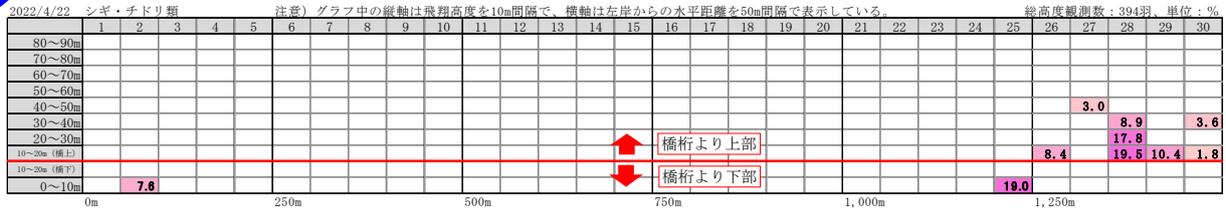
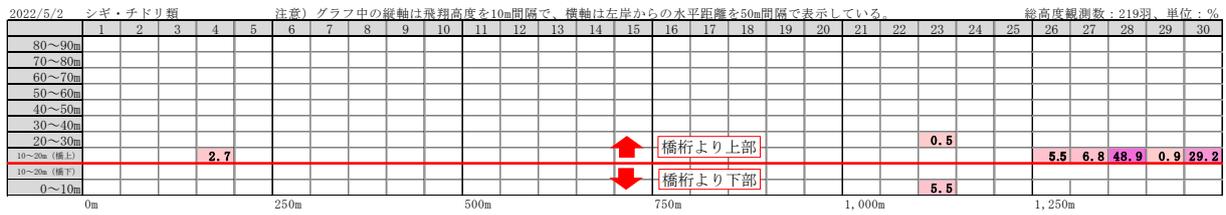
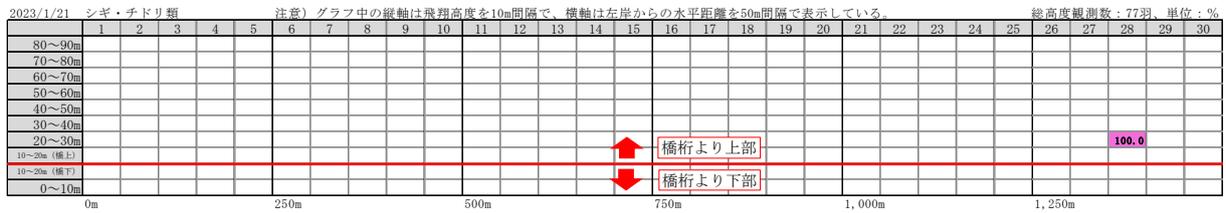
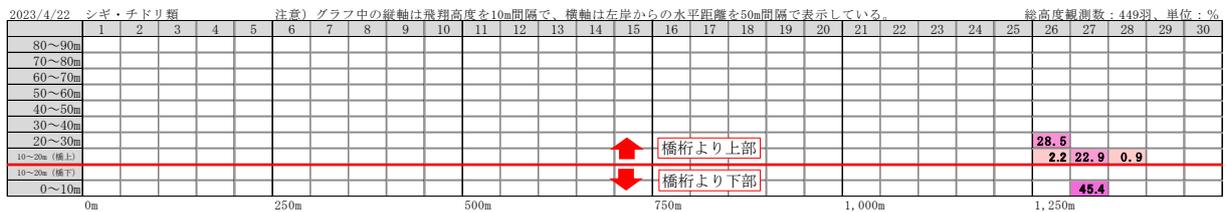
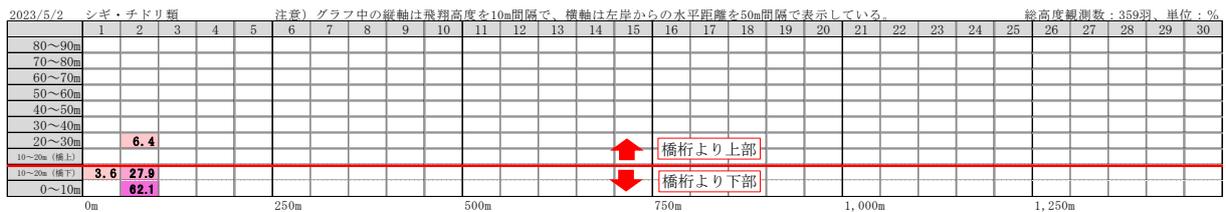
図 2.3-8 鳥類の飛翔位置図 (上から工事前、工事中、工事後)

R4.3.21 供用開始

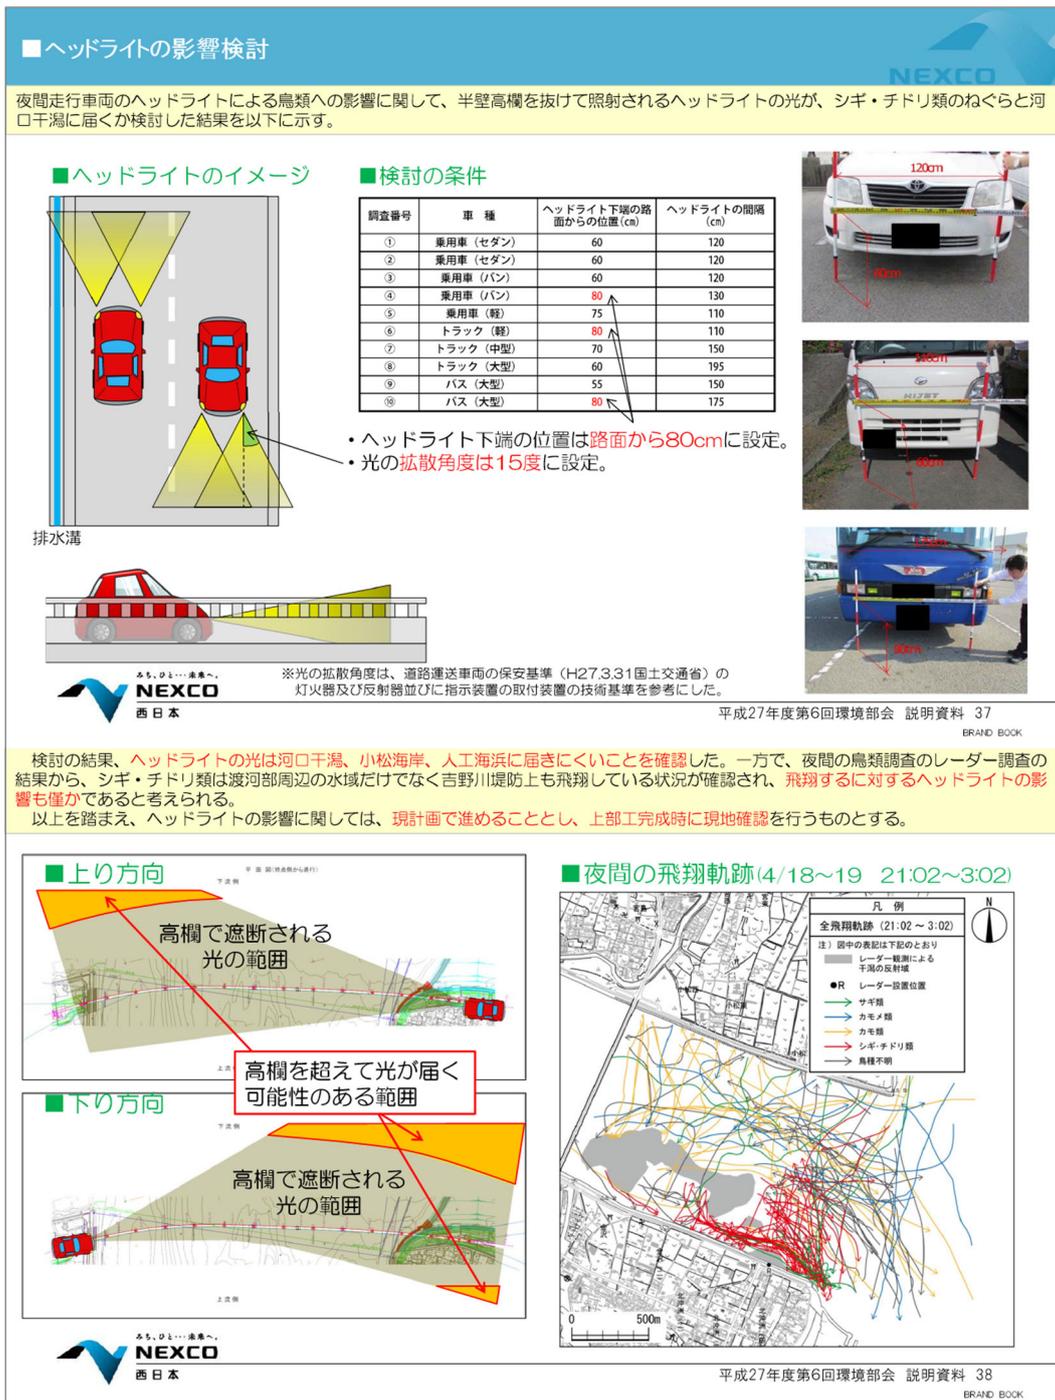
図 2.3-9 ヘッドライトの影響予測結果 (第6回環境部会資料より引用)

これに対し、その後に開催された第6回環境部会ではヘッドライトの影響検討結果が報告され、**ヘッドライトの光は河口干潟、小松海岸、人工海浜に届きにくいことを確認**した。一方で、夜間の鳥類調査のレーダー調査の結果から、シギ・チドリ類は渡河部周辺の水域だけでなく吉野川堤防上も飛翔している状況が確認され、**飛翔するに対するヘッドライトの影響も僅か**であると考えられた。

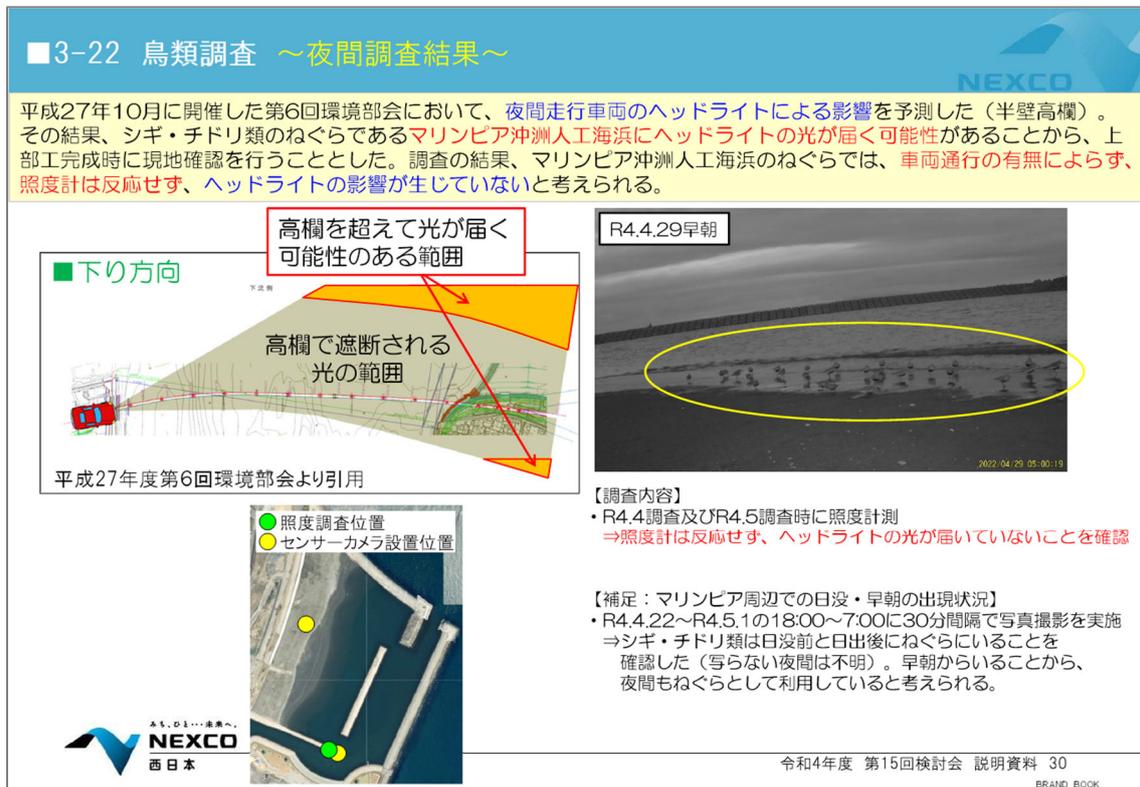
図 2.3-10 供用後のヘッドライトの影響確認結果（第15回検討会説明資料より引用）

吉野川サンライズ大橋が完成して令和4年3月に供用を開始した後の4月と5月の鳥類調査時に、第6回環境部会で課題となった夜間走行車両のヘッドライトの影響を現地調査して確認した。整備前の計画時点では、橋梁は半壁高欄の形式であったが、最終的には全壁高欄で整備されており、シギ・チドリ類のねぐらの1つであるマリンピア沖洲人工海浜には、**ヘッドライトの光が届いていない**ことを確認した（図2.3-10参照）。

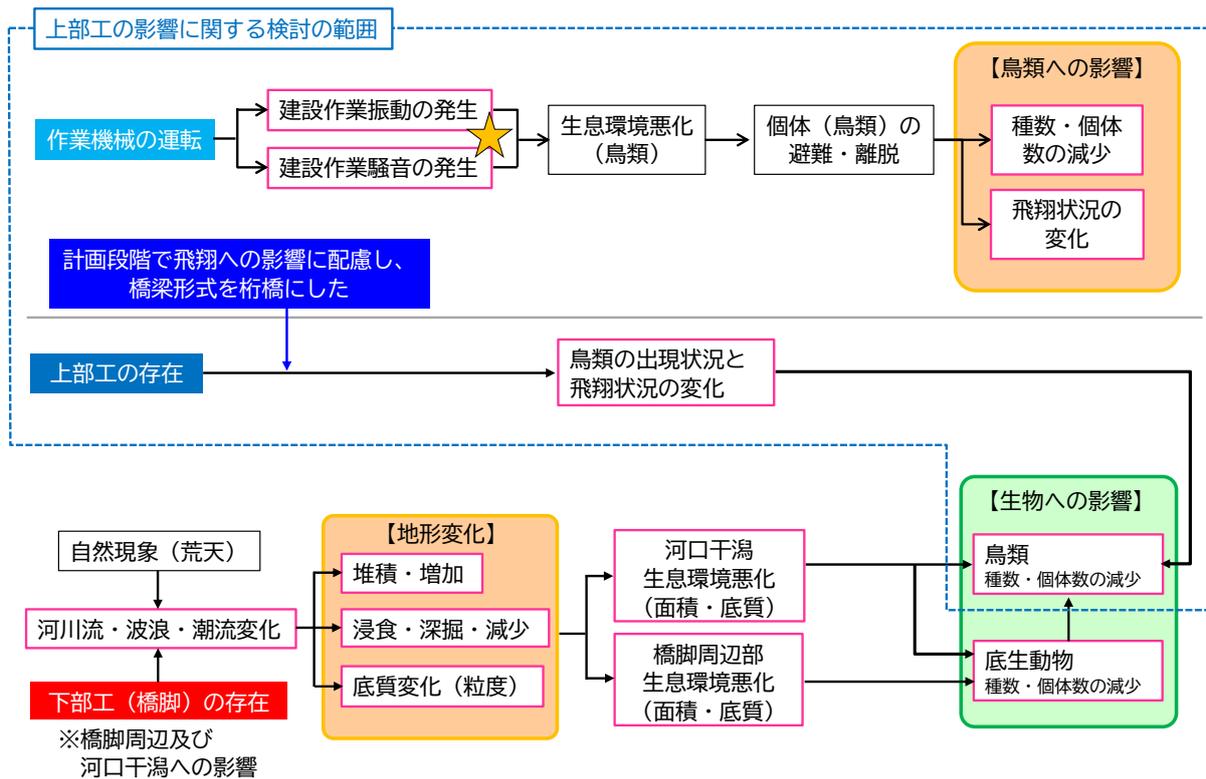
図 2.3-11 上部工に係る工事の実施による影響に関する検討の範囲

工事の実施による影響に関する検討の範囲を、図 2.3-11 に示す。この図中にある★ 印は、検討会において実施してきた「シギ・チドリ類のねぐら周辺での建設作業騒音・振動の影響」のことであり、以降にその詳細を示す。

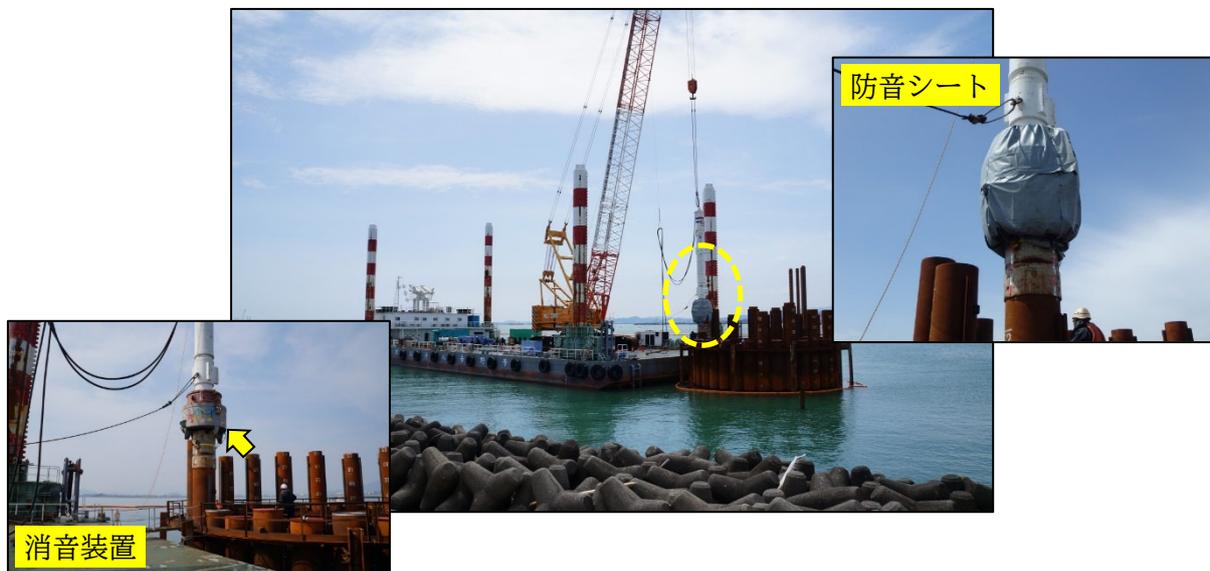
図 2.3-12 杭打設作業時の環境保全対策

杭打設作業時に実施した環境保全対策を図 2.3-12 に、騒音振動調査の調査計画を図 2.3-13 に示す。
