第 2 章 事業の影響評価に関する各種検討

2.1 概要

2.2 下部工の影響に関する検討

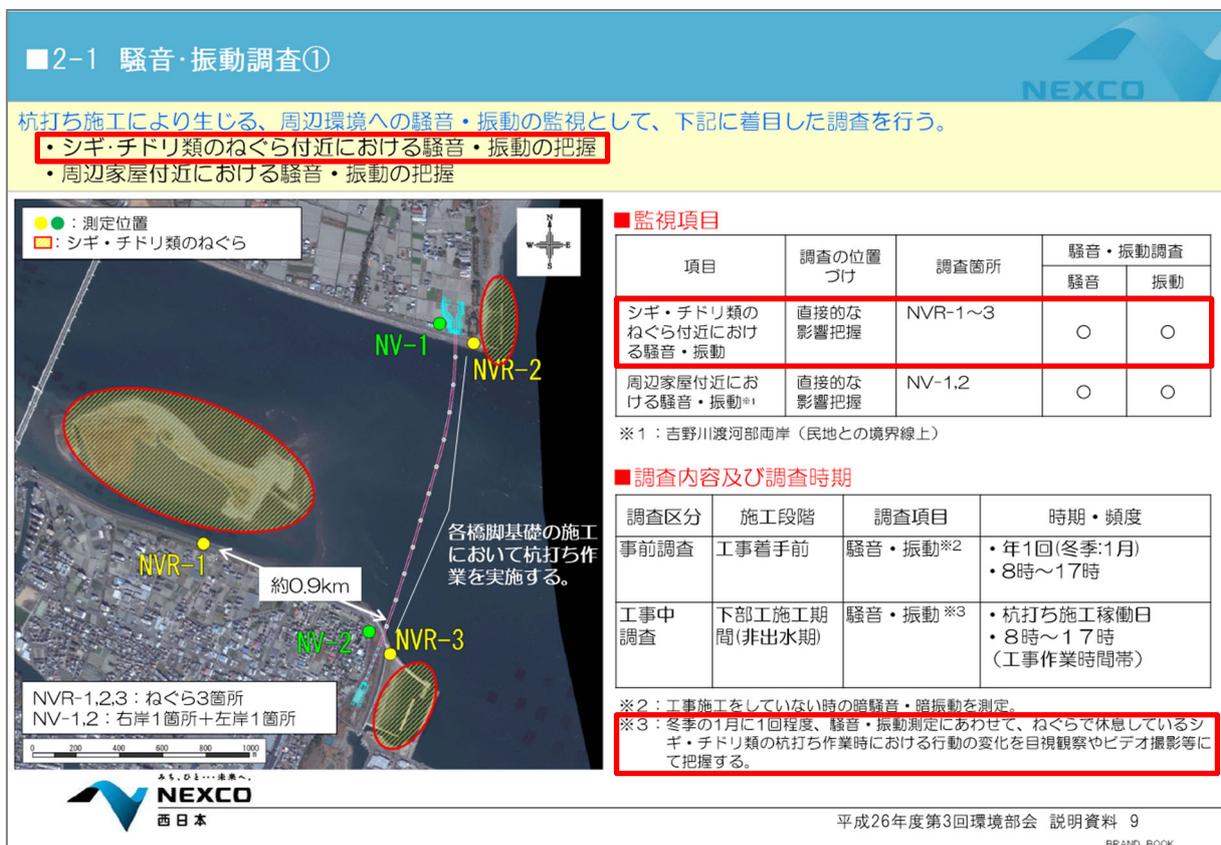
図 2.3-13 騒音・振動調査の調査内容 (第3回環境部会資料を引用して加筆)

杭打設作業時に実施した環境保全対策を図 2.3-12 に、騒音振動調査の調査計画を図 2.3-13 に示す。

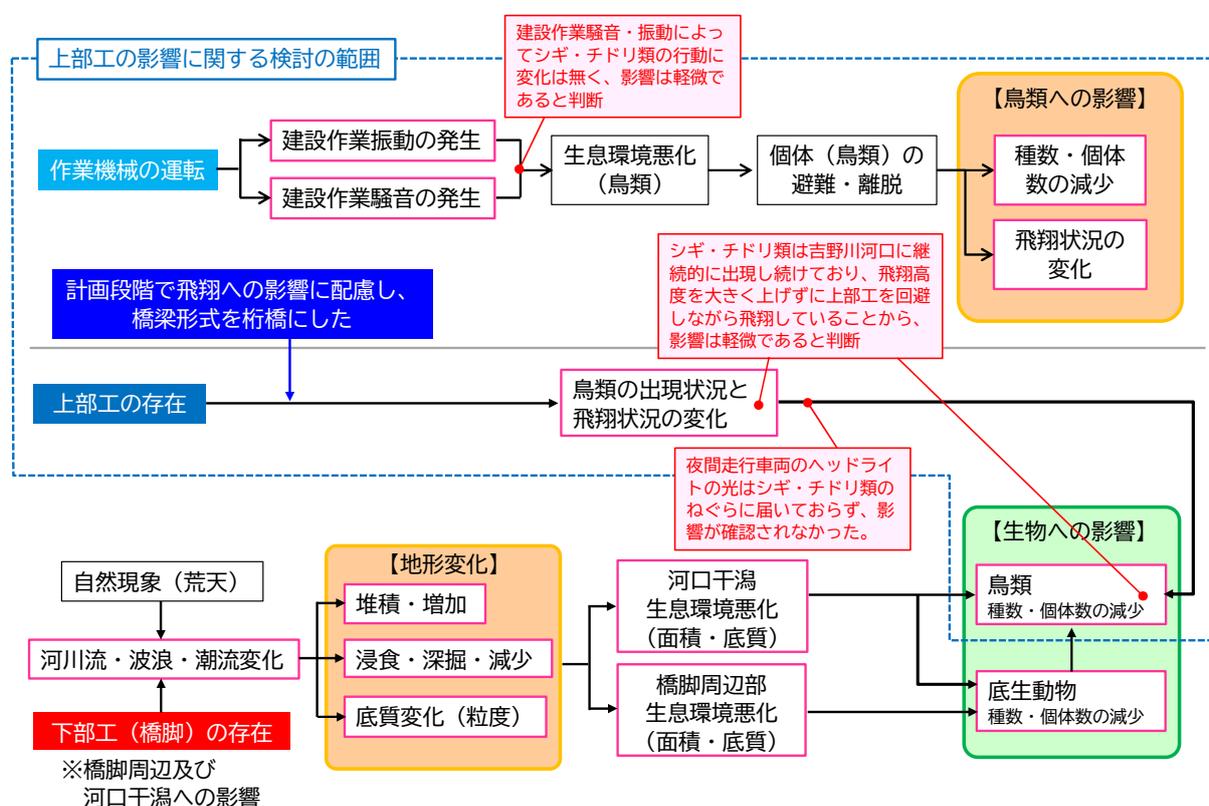
図 2.3-20 上部工の影響評価に関する検討のまとめ

以上の上部工に関する影響評価の結果、上部工の存在及び工事の実施による**周辺環境への悪影響と判断される結果を得なかった**。また、下図のインパクト・レスポンス・フロー上でも**悪影響があるとは判断されない結果**となった。

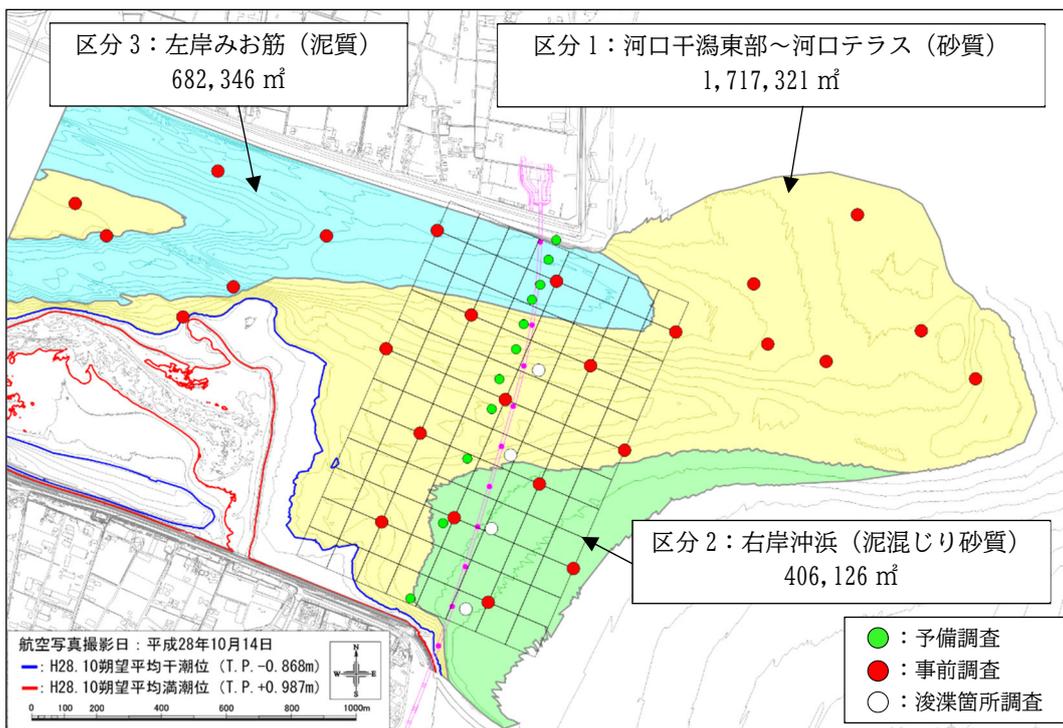
図 2.5-1 吉野川河口のハビタット区分

吉野川河口の底質は、地形に応じた粒度組成を形成する物理環境特性を有していることが確認され、河口干潟東部～沖合の河口テラス付近まで概ね砂質が卓越する環境であると言える。この特性と、過去5回実施した環境モニタリング調査（地形調査、底生生物・底質調査）結果を踏まえ、底生動物のハビタット区分について、図 2.5-1 に示すとおり、以下の3つの区分に妥当性があると考えられる。

- ・ 区分1：河口干潟東部～河口テラス・・・常に砂質である一帯
- ・ 区分2：右岸沖浜・・・泥混じりの砂質の状態が安定している一帯
- ・ 区分3：左岸みお筋・・・泥が堆積しやすく出水等によって底質が攪乱されやすい一帯

※ハビタット区分の範囲及び面積は、平成28年10月に実施した地形調査の調査範囲と等深線図を参考に抽出

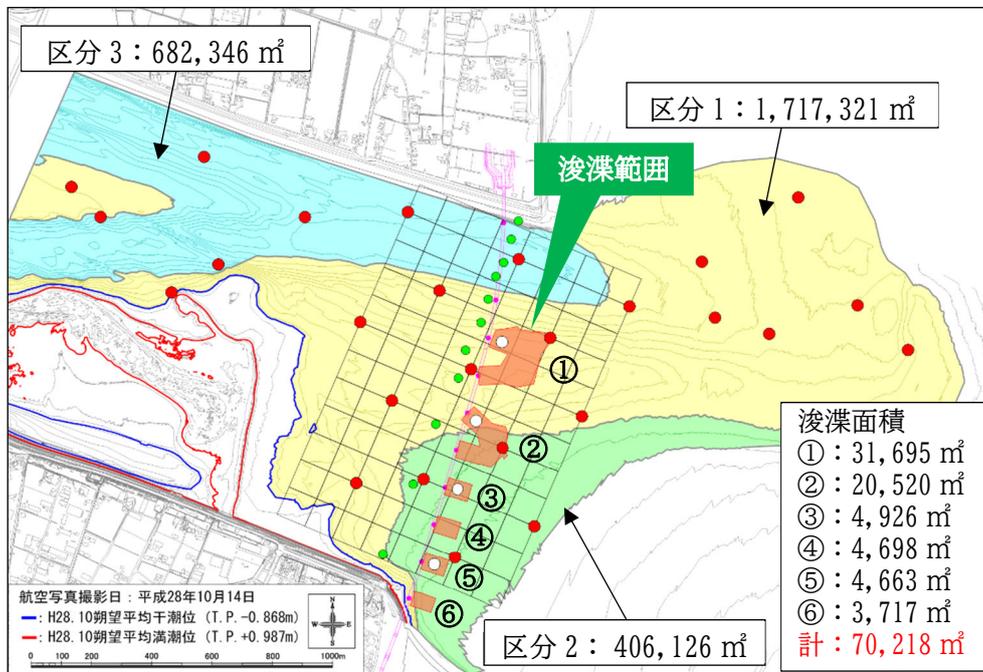
図 2.5-3 成 28 年度渇水期に実際に浚渫した範囲

平成 28 年度渇水期に**実際に浚渫した範囲**及びハビタット区分（第 8 回検討会で報告）を図 2.5-3 に示す。また、各ハビタット区分における浚渫範囲の割合を表 2.5-5 に示す。

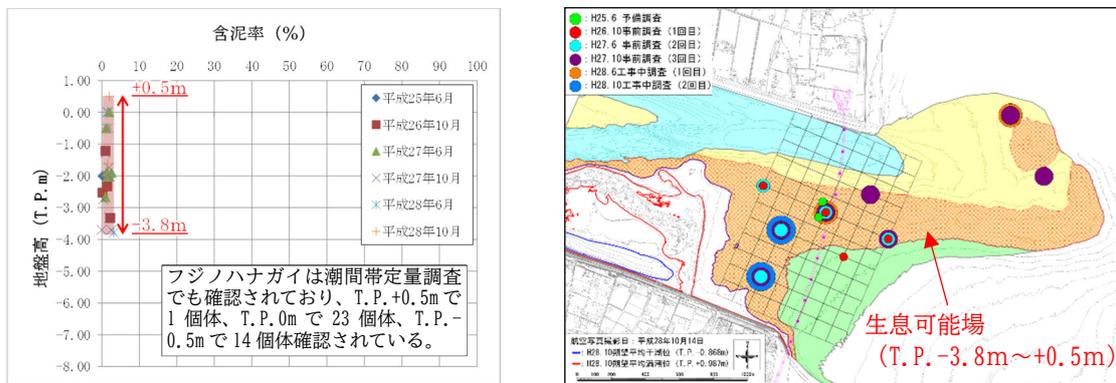
フジノハナガイは地盤高 T.P. -3.8m~+0.5mで出現した。また、ハビタット区分1に対する生息可能場の割合は58.5%であった。

【出現数：n=22 生息可能場での出現数：n=18 正解率：18/22=約81.8%】

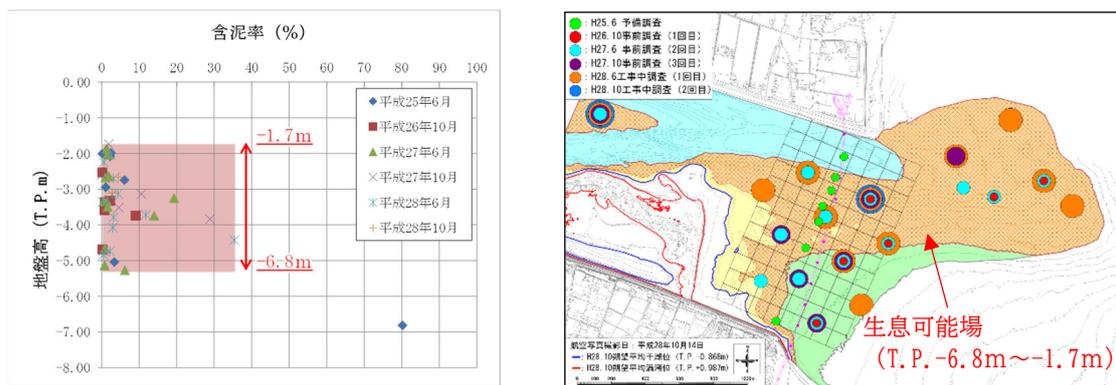
バカガイは地盤高 T.P. -6.8m~-1.7mで出現した。また、ハビタット区分1に対する生息可能場の割合は89.2%であった。

【出現数：n=47 生息可能場での出現数：n=36 正解率：36/47=約76.6%】

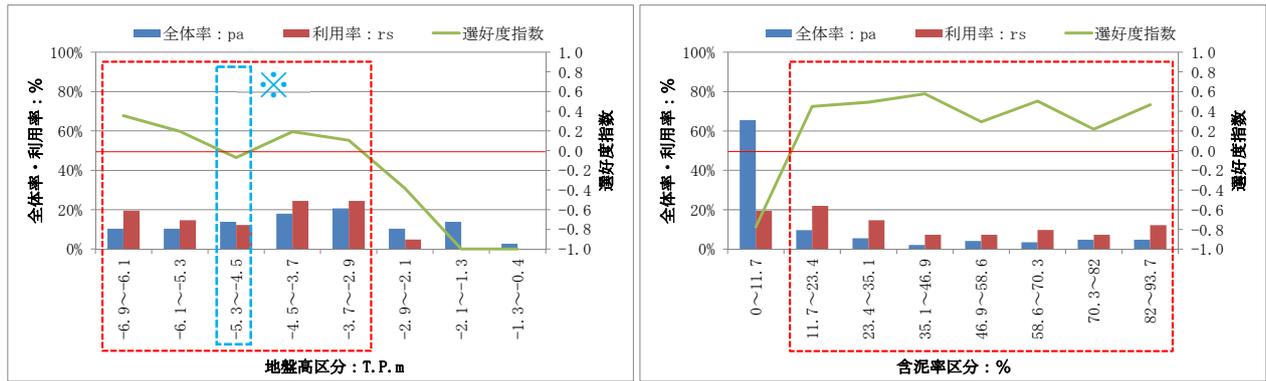
図 2.5-5 チヨノハナガイの選好度指数 (左: 地盤高、右: 含泥率)

※飛び地をなくすため選好度指数 0.0 未満の範囲も好適とみなす。

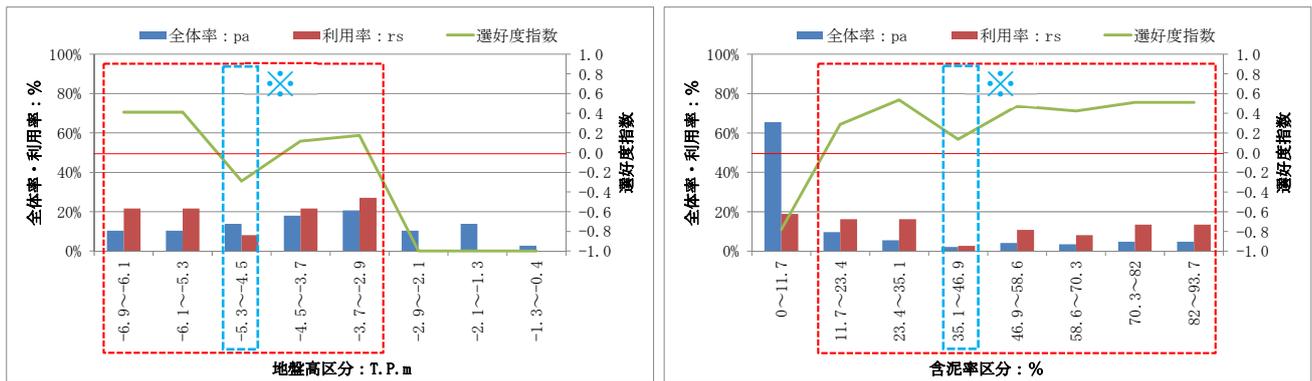
図 2.5-8 シノブハネエラスピオの選好度指数 (左: 地盤高、右: 含泥率)

※飛び地をなくすため選好度指数 0.0 未満の範囲も好適とみなす。

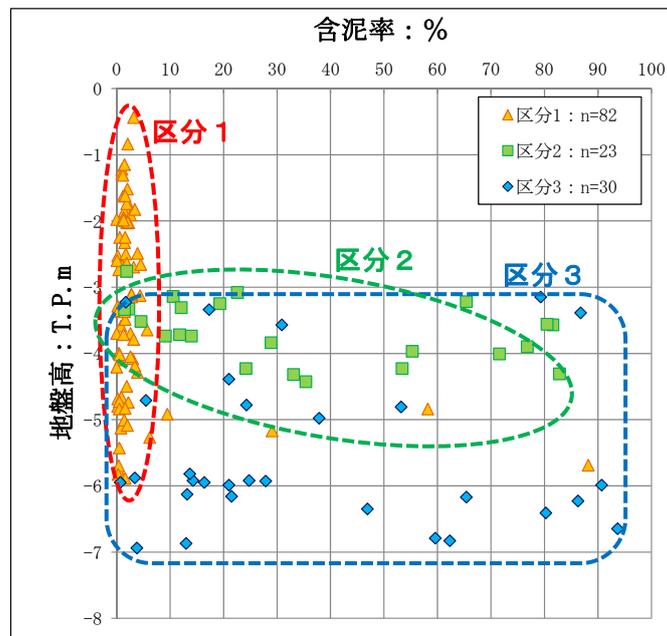
図 2.5-10 各ハビタットの含泥率と地盤高の関係

すなわち、ハビタット区分2にはある程度の泥が存在し、区分2の指標種はある程度の泥があれば選好性を示すということから、地盤高だけで評価することが可能であると考えられる。

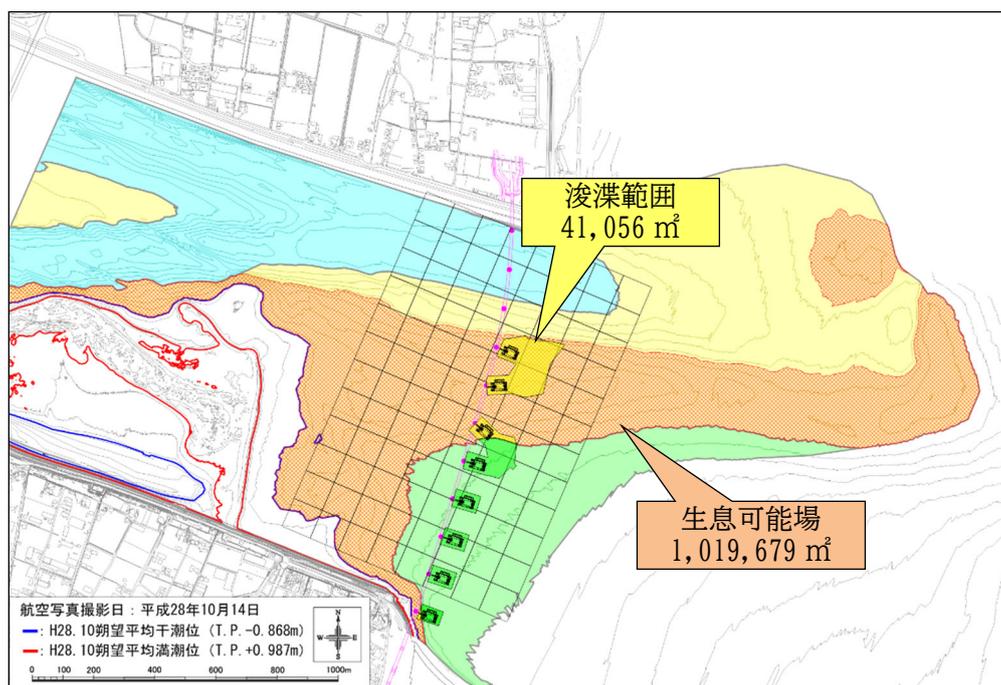
図 2.5-11 フジノハナガイの生息可能場に対する浚渫範囲

項目	フジノハナガイ	バカガイ	ヒサシソコエビ科
生息可能場面積 (㎡)	1,004,097	1,531,993	1,612,777
浚渫面積 (㎡)	37,313	36,749	37,313
浚渫の影響評価	3.7%	2.4%	2.3%

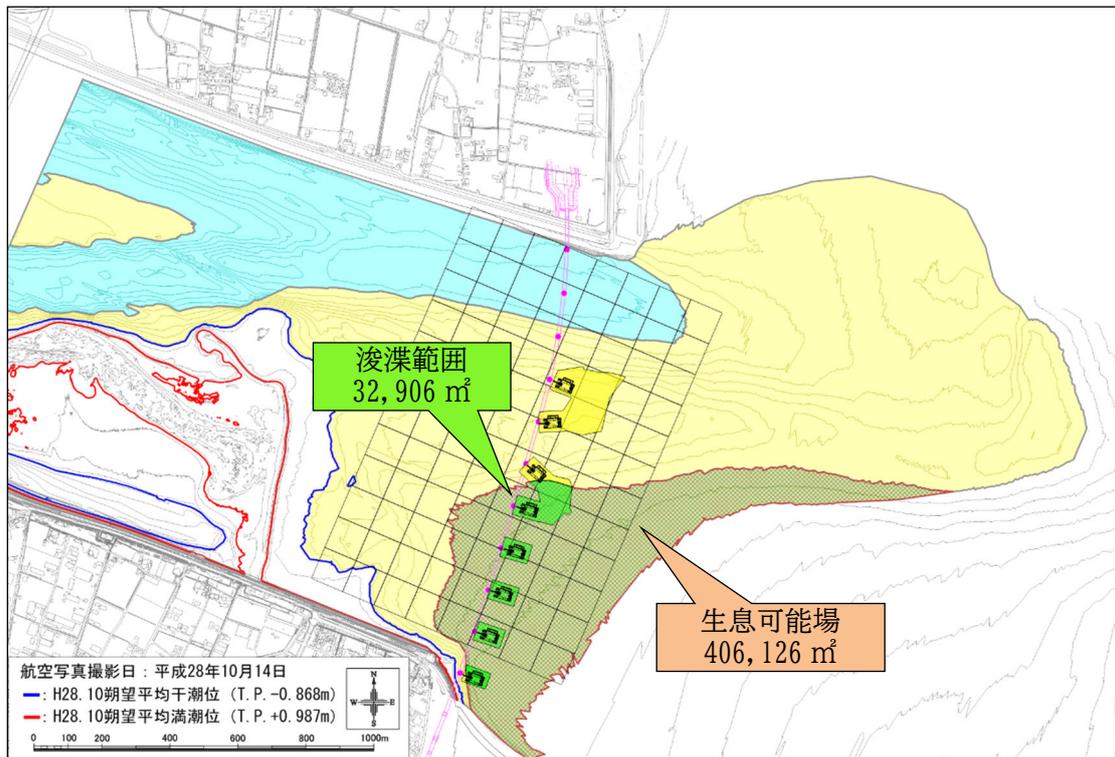
図 2.5-14 チヨノハナガイ・シノブハネエラスピオの生息可能場に対する浚渫範囲

項目	チヨノハナガイ シノブハネエラスピオ
生息可能場面積 (㎡)	406,126
浚渫面積 (㎡)	32,906
浚渫の影響評価	8.1%

以上の結果を表 2.5-8 にまとめた。これにより、底生動物に対する浚渫の影響は軽微であると考えられ、検討会においても問題が無いことを確認した。
