E10 東九州自動車道 臼杵IC～津久見IC間の のり面災害に関する技術検討委員会 ～第1回技術検討委員会の結果について～

東九州自動車道 臼杵 IC～津久見 IC 間

のり面災害に関する技術検討委員会

第1回の結果概要

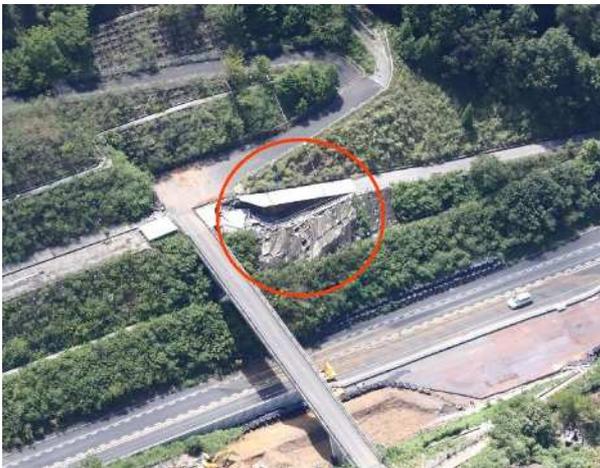
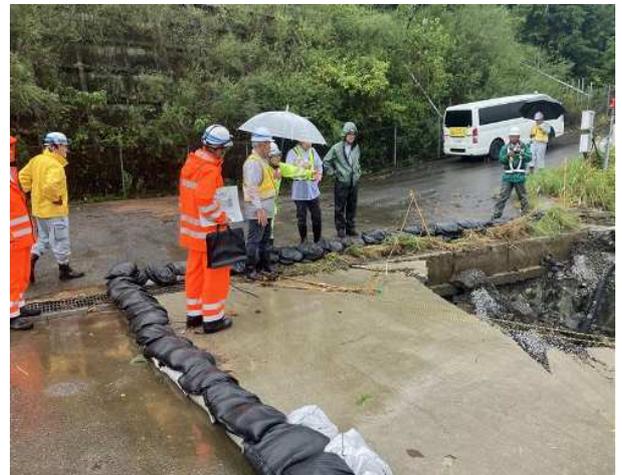
【災害状況写真】

○切土のり面(延長約 300m)のうち、約 30m の 2 段目及び 1 段目(高さ約 12m)において崩落が発生。

○地下水や表面水の浸入により、のり面の風化が促進され、台風 10 号による大雨によりのり面周辺からの表面水が集積し、すべり面が形成されたことが崩落に至った原因であることを確認した。

○崩落したのり枠や土砂を撤去後に、地山の状況を確認のうえ、のり面对策工を行うことを確認した。

○今週末より、崩落したのり枠や土砂の撤去工事を開始。
