E10 東九州自動車道 臼杵IC～津久見IC間の のり面災害に関する技術検討委員会 ～第3回技術検討委員会の結果について～

第3回の結果概要

E10 東九州自動車道 臼杵 IC～津久見 IC 間 切土のり面の崩落状況

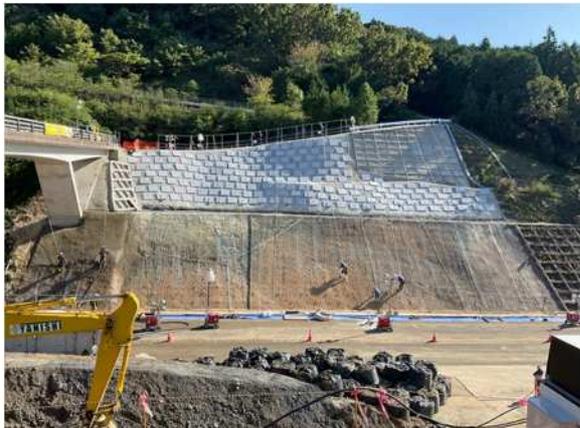
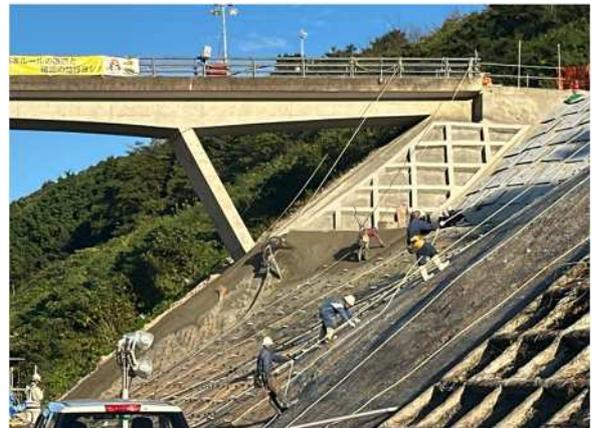
【災害復旧状況写真(現時点)】

- 施工済みののり面の2段目の対策【コンクリート吹付及び切土補強土工(鉄筋挿入工)】が問題ないことを確認した。
- のり面1段目の対策については、1段目の地山の状況を確認し、2段目と同様のコンクリート吹付及び切土補強土工(鉄筋挿入工)とすることを確認した。
- 通行止め解除後ののり面監視に関するモニタリングの内容は、地中変位(3箇所)及び地表面変位(3箇所)について観測することを確認した。
- 通行止め解除後の降雨通行止め基準については、のり面補強を行っているものの、のり面監視を必要とすることから、当面の間は被災前の基準である連続雨量 210mm、組合せ雨量：連続150mm・時間 30mm とすることを確認した。
