## 米国における道路橋点検の高度化に資する活動

### Activities on the Improvement of Bridge Inspection Practices in the United States

#### Demonstrating NEXCO's superiority through pilot projects and accelerating the standardization of bridge inspection practices that use Japan's infrared thermography technology

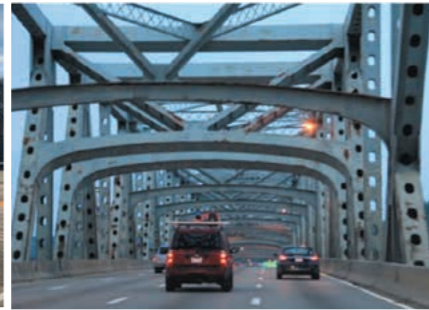
オハイオ州道路橋床版上面点検：  
片側4車線の道路橋を時速60マイル(約96km)で  
走行しながら点検／  
Bridge Deck Top Inspection in Ohio:  
A Four-lane bridge deck was inspected while driving at  
60mph (96km/h)

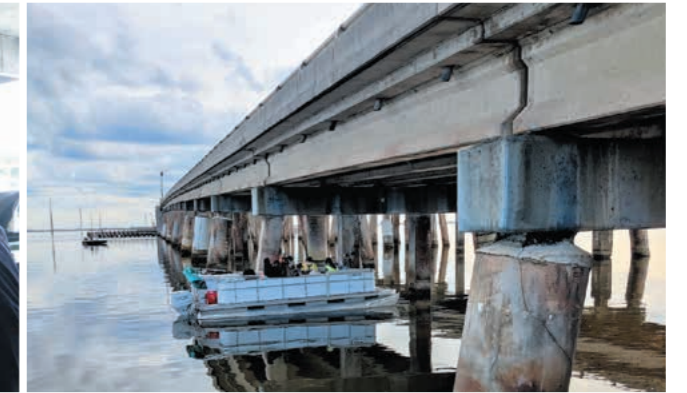
フロリダ州で実施した橋梁の赤外線点検：  
ボートから撮影してコンクリートの損傷を検出した／  
Infrared Thermography Inspection in Florida.  
The concrete defects were detected by the images taken from a boat.

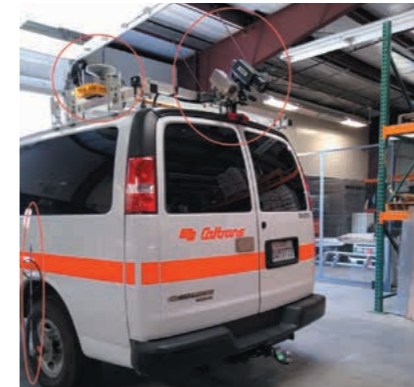
カリフォルニア州政府道路構造物点検車両に採用された赤外線技術：  
州政府の技術者に対して技術指導を実施／  
Infrared Thermography Mounted on the  
CALTRANS Highway Inspection Vehicle:  
Technical training was provided to the CALTRANS engineers

技術の普及活動の一環として赤外線技術を米国の道路管理者や民間企業に移転するため、赤外線技術をシステムとして提供することを可能にした。2022年にはカリフォルニア州政府に当社のシステムが採用され、同州政府職員に対して技術指導を行い同州の道路構造物点検の高度化に寄与した。

As part of its technology promotion efforts, NEXCO made it possible to provide infrared thermography as a commercial system so that it can be transferred to American road administrators and private businesses. In 2022, the California state government adopted NEXCO's system, and the company provided technical training to state government officials, which helped the state improve its bridge inspection practices.

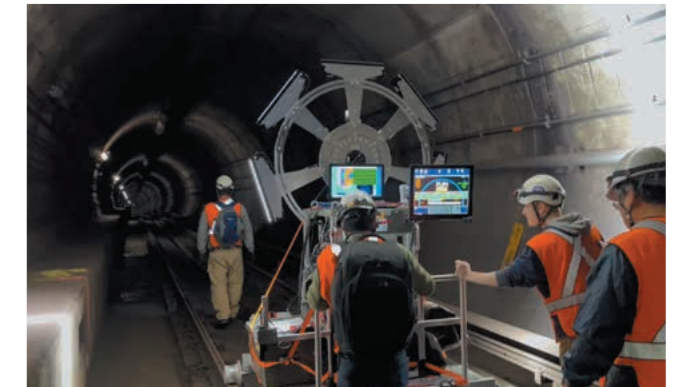
ワシントン・メトロの地下鉄トンネルにおいて漏水点検を実施：  
地下鉄の安全な運行に寄与した／  
Washington Metro Tunnel Water Infiltration Inspection:  
Contributed to the safety of subway operation

トンネルの漏水に悩まされていたワシントンD.C.の地下鉄公社より依頼を受け、赤外線技術を鉄道トンネルの点検に応用することで米国首都圏の地下鉄における安全な運行に貢献した。

At the request of a public subway operator in Washington D.C., which had been challenged with addressing water leaks in its tunnel system, NEXCO applied infrared thermography to subway tunnel inspections. This contributed to making subway services in the capital area safer.

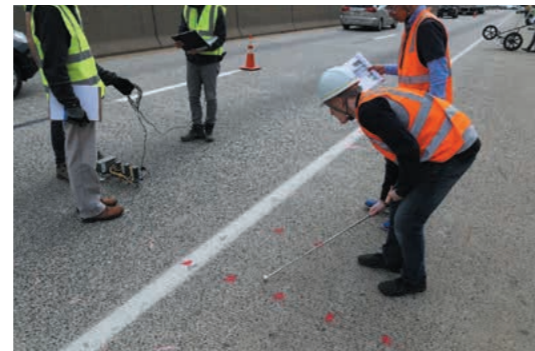
打音点検による赤外線技術の精度検証試験／  
Validation for Infrared Thermography Technology by Sounding Test

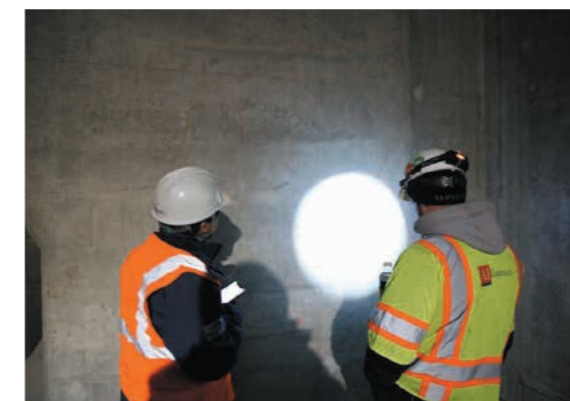
現場におけるひび割れ幅の検証作業／  
Crack Width Validation in the Field

2019年にコネチカット州にあるPC橋梁のひび割れ展開図を作成する業務を実施した。現場にてデジカメで撮影した高解像度画像を基に、合計で4万本以上のひび割れを抽出することに成功し、ひび割れ幅に応じて三段階に色分けして描画した展開図を納品。その後、発注者によりひび割れの一部が無作為抽出され、クラックスケールで幅を測定する検証作業が行われ、両者のひび割れ幅に乖離がある箇所が散見されたことから画像によるひび割れ点検の技術的限界を指摘される場面があった。そこで、発注者の技術者と現場にて議論を重ねた結果、目視点検にも個人差があること、測定時の気温や荷重条件によりひび割れ幅は変化することについてご理解をいただき、結果として発注者との強固な信頼関係を構築できた。また、本業務で何よりも発注者に評価された点は、4万本に及びひび割れを全部記録するという作業を最後までやり切り、発注者の要求に応えようとする真摯な姿勢であったと実感している。毎日泥にまみれて現場で撮影作業を続けた当社のスタッフの努力も評価され、「NEXCOの最も価値のある資産はこの写真のスタッフたちだ」というコメントをいただいたのが印象的であった。

In 2019, we created crack development diagrams for prestressed concrete bridges in Connecticut. We succeeded in identifying over 40,000 cracks from high-resolution images of the bridges captured with digital cameras. The diagrams categorized the cracks into three groups according to their width and showed cracks from each category in a different color. Later, the project owner randomly selected some of the cracks on-site to validate the diagram with a crack scale. They found some divergence between the crack widths shown in our diagrams and those measured by them and pointed out the technical limitations of the image-based crack inspections. We discussed this matter repeatedly with the project owner's engineers on site and they have come to recognize that visual inspection results vary from person to person and that crack widths change depending on the temperature and loading condition at the time of measurement. As it turned out, this helped us build a solid relationship of trust with the project owner. I realize what the project owner appreciated most in this project was our sincere attitude toward satisfying their request and following through on the task of recording all 40,000-plus cracks. The project owner also praised our staff for their hard work in shooting images on site every day. I was impressed by the project owner's comment: "NEXCO's most valuable asset is your engineers in the photo."
