鵜殿ヨシ原の環境保全に関する検討会《経緯》

目的:鵜殿ヨシ原の良質なヨシ(筆築用ヨシ)生育環境の保全と新名神高速道路事業の両立を図る

新名神高速道路 淀川橋(仮称): PCエクストラードズ橋

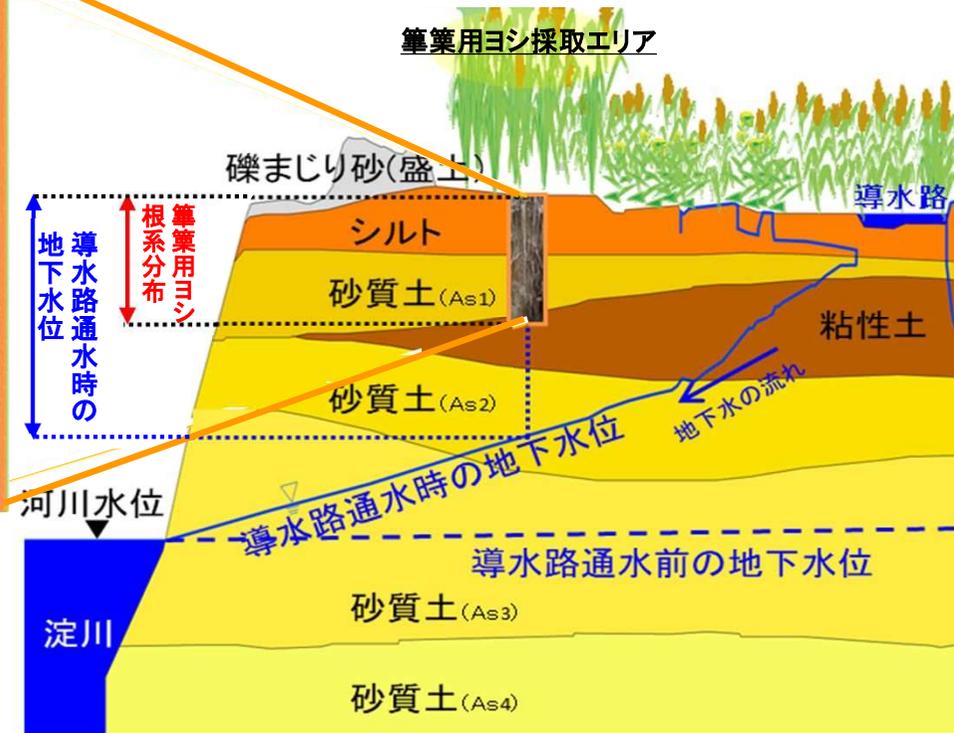
◆ 筆管用ヨシの生育環境模式図

分析項目	分析結果(第9回検討会まで)
① 植生確認	<ul style="list-style-type: none"> ・採取エリアは陸域のヨシ・オギ群落。 ・陸域のヨシは水域に比べ、草丈・茎径・肉厚・比重が大きい。
② 水分析	<ul style="list-style-type: none"> ・根系への水分供給は雨水が中心 ・導水路からの浸透水は河道側に向かって横断方向に流れている。 ・導水路への通水で、筆管用ヨシ採取エリアの根系分布深さまでの土壌水分量に変動はない。
③ 地形/土壌分析	<ul style="list-style-type: none"> ・柔らかなシルト層と砂質土層が中心。土壌の化学成分も他エリアと明確な違いはない。
④ 遺伝子分析	<ul style="list-style-type: none"> ・DNA分析調査の結果、筆管用ヨシは特定のクローン(遺伝子的に同一の個体)のヨシではないことを確認

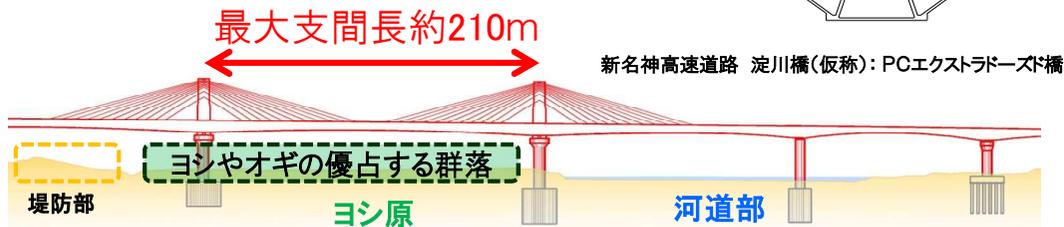
▼ 上部工構造

⇒ **エクストラードズ橋**という形式を採用することにより、
橋脚の間隔を約210mとすることで橋脚の数を減らし、改変範囲を低減

支間長：約210m
架設方法：張出し架設

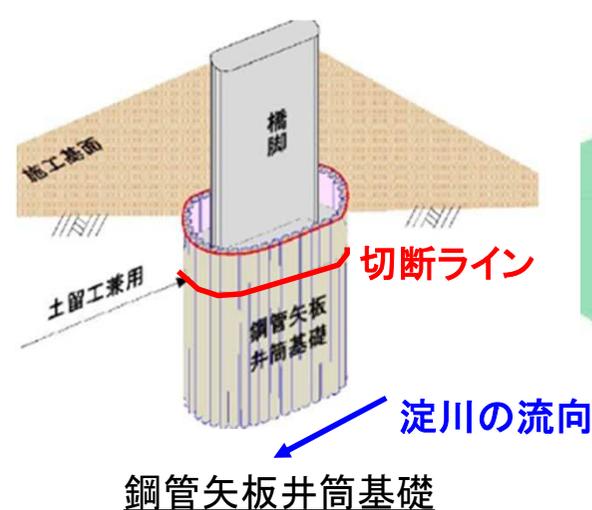
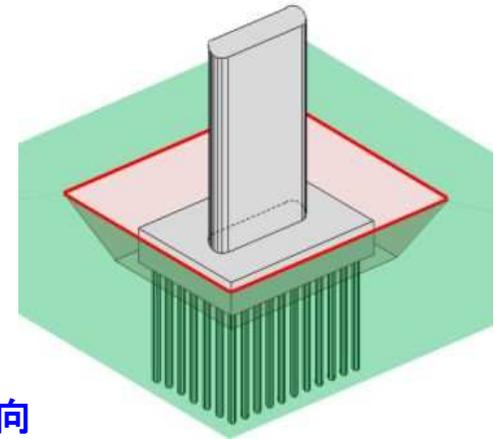
▼ 基礎構造の決定

⇒ **鋼管矢板井筒基礎**を採用することにより、掘削範囲等の改変範囲を低減

【参考】一般的な基礎工
