鵜殿ヨシ原におけるモニタリング報告

筆築用ヨシ採取エリアのモニタリングの進め方(実施方法)

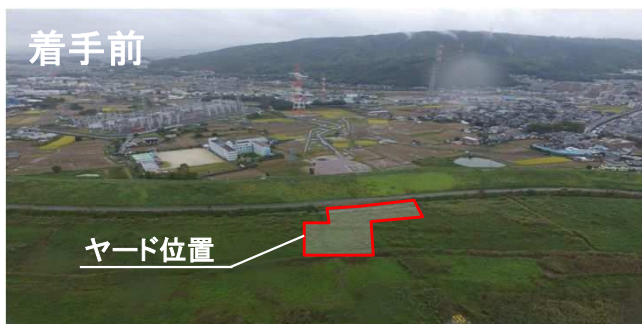
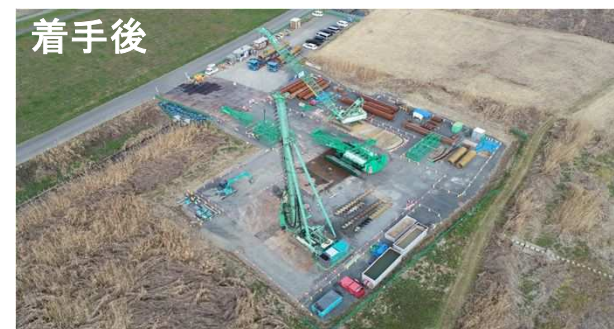
- H30年春季における『植生以外の箇所』の割合が増加(H29春:1.9% ⇒ H30春:13.6%)
⇒ H29年10月から鶴殿ヨシ原内に工事ヤード及び工事に必要となる区域(約37,000㎡)を造成したことに伴い増加

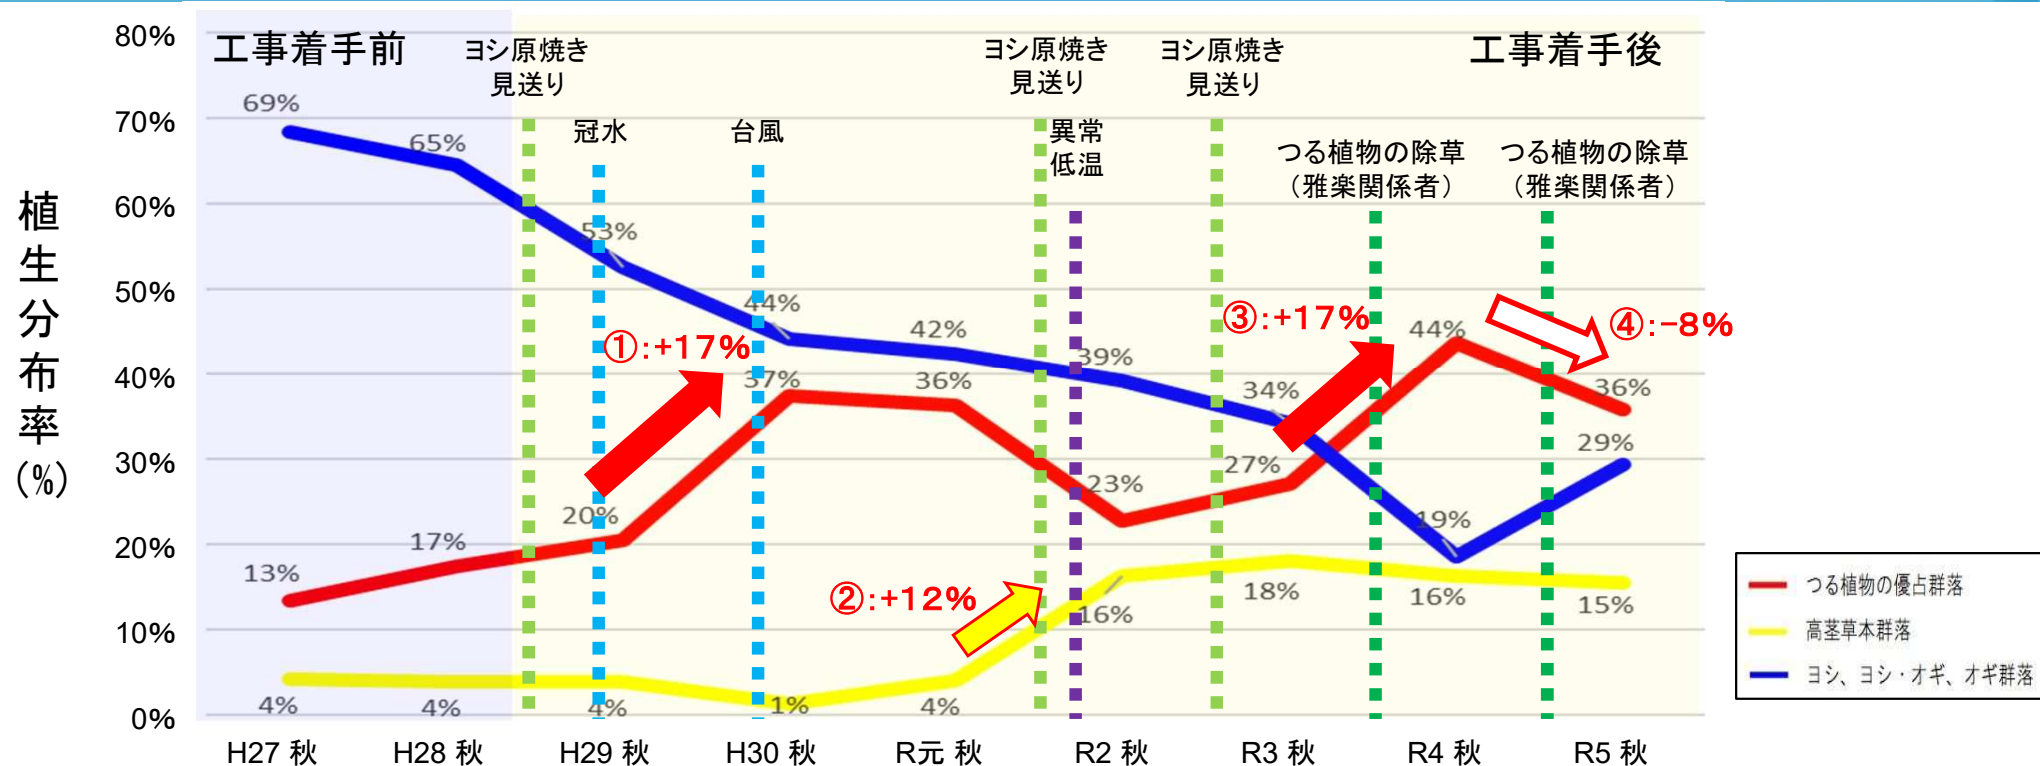
モニタリング項目② 植生分布調査(秋季)

- ① H29の冠水によるつる植物体・種子の流着及びH30の台風によるヨシ倒伏によりつる植物が繁茂・拡大
- ② R2年4月の霜被害によるヨシの成長阻害が発生、代わりに高茎草本が発生・繁茂
- ③ R2～R3のヨシ原焼き見送りによるつる植物種子の多量の残存・蓄積による発生・繁茂
- ④ R4～R5のヨシ原焼き実施及びボランティアによるつる植物除草に伴うヨシ・オギ群落の回復

鶺殿ヨシ原の植生分布率の変移は、周辺環境(冠水、気象、ヨシ原焼き、つる植物除草等)に依拠していると考えられる。

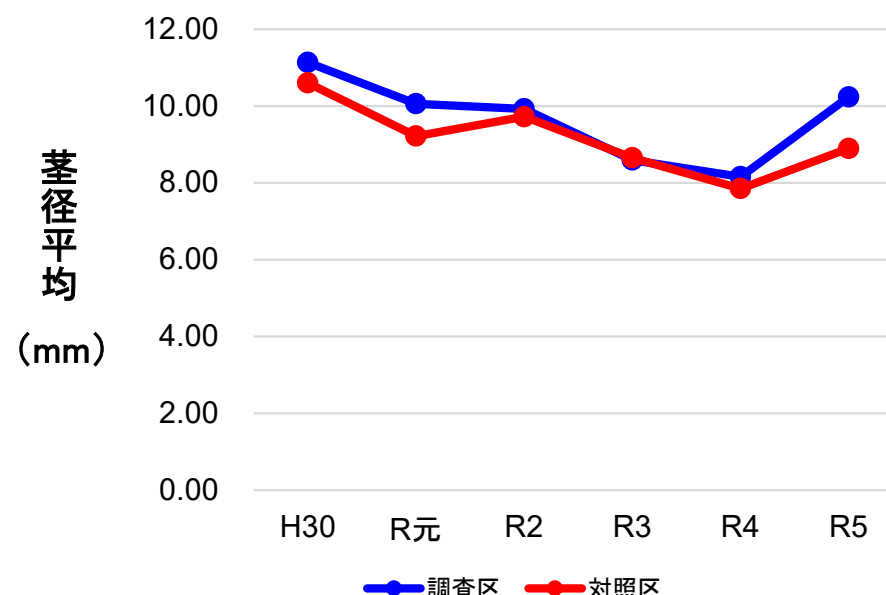
草丈・茎径平均の推移(調査区・対照区比較、H30年～R5年)

- ヨシの成長を阻害する植物を排除する植生管理を行った『調査区』の方が草丈・茎径ともに生育状況が良好であった。

⇒ヨシと競合する他の植物がヨシの成長に影響を及ぼしていることが判明

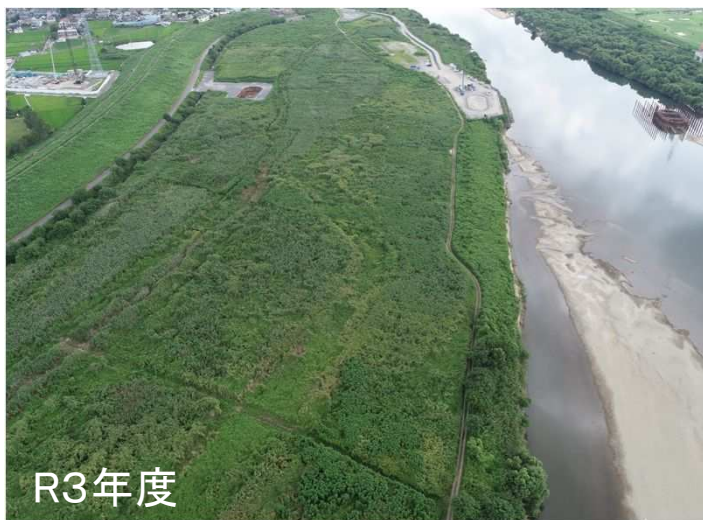
【つる植物除草実施前】

R3年度まで、つる植物繁茂による箒築用ヨシ生育への悪影響が認識されていた。

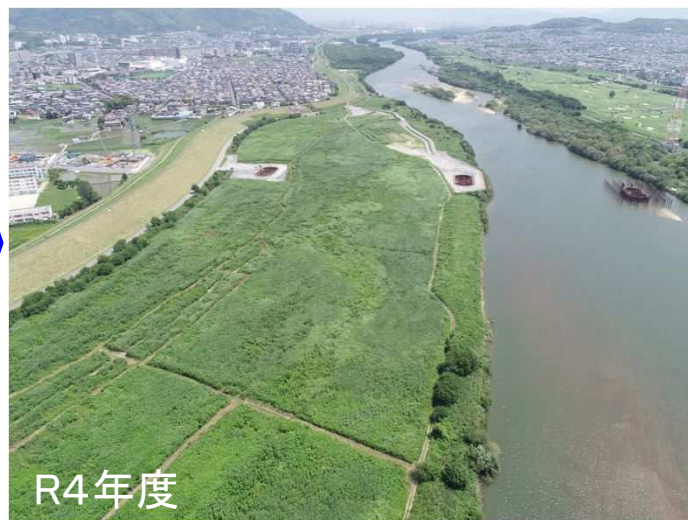
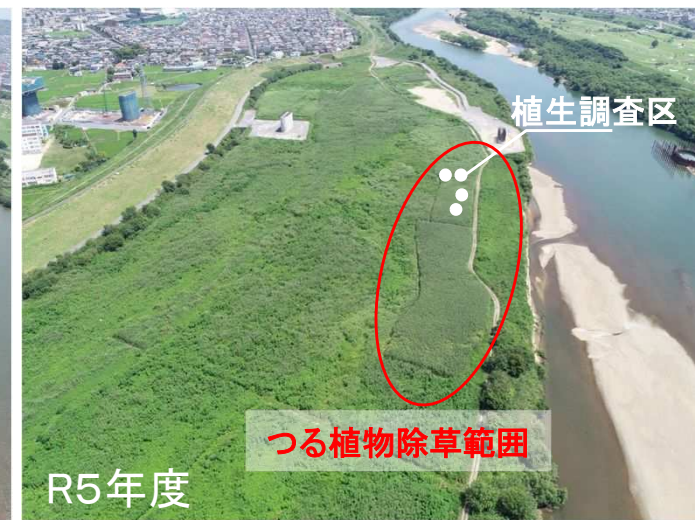
【つる植物除草実施後】

除草範囲内に位置する植生調査区の調査結果(R5年度)から、つる植物の除草により、ヨシの生育(草丈・茎径)が良好であることが確認された。

⇒ **ヨシの生育に対する『つる植物』の影響が確認された。**
