# 令和8年熊本地震による 九州道 かわだばし 川田橋の被災・復旧概要について

# 九州自動車道 かわだばし 川田橋(下り線)の主な被災状況

# 復旧工程(川田橋(下り線))

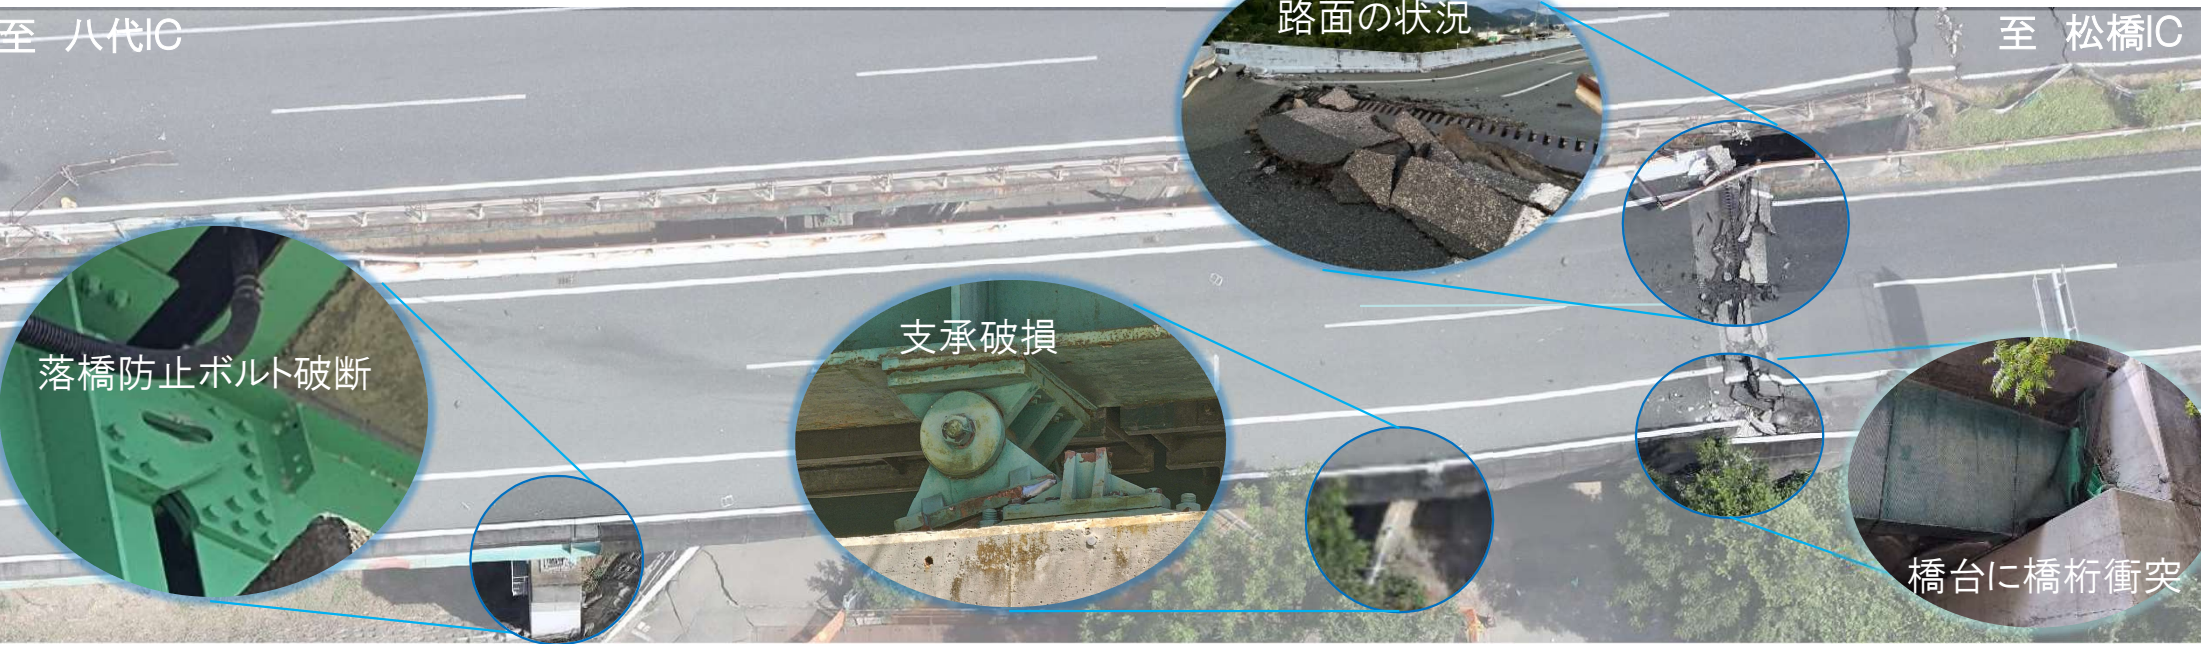
## <主な被災状況>

- 川田橋(下り線)**
- ・位置:九州自動車道  
宇城氷川SIC～八代IC
  - ・橋長:205.2m
  - ・上部工形式:鋼4径間連続鈑桁+  
鋼単純箱桁
  - ・主な損傷内容:  
橋梁部ジョイントの損傷、桁ずれ、  
路面の段差・開き、検査路落下等

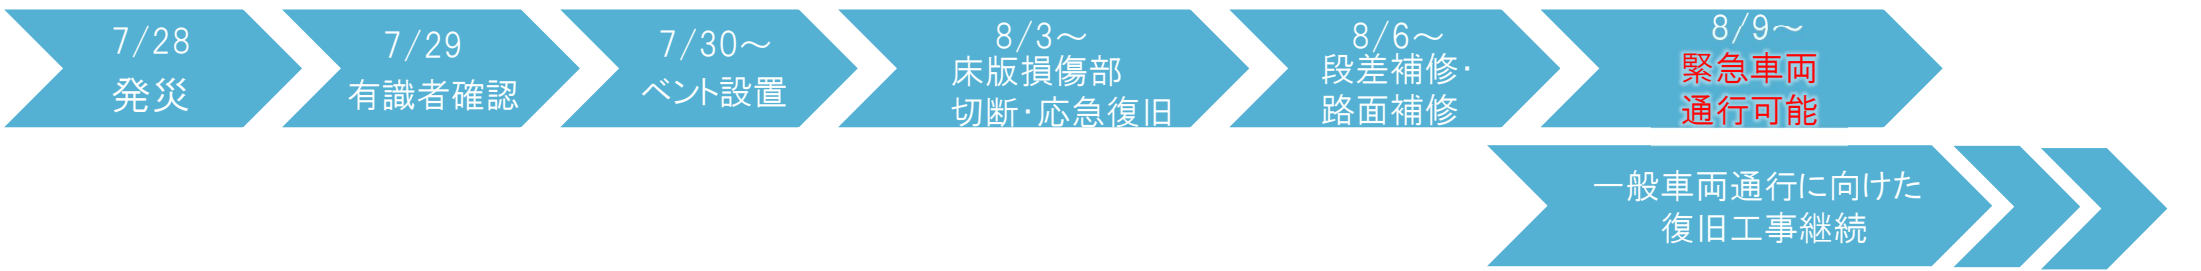
有識者確認→ベント設置→床版損傷部切断・応急復旧等を踏まえ、**発災から12日後に緊急車両が通行可能**

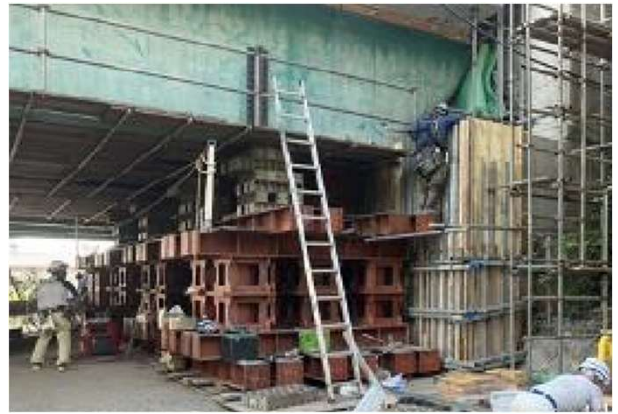
ベント設置

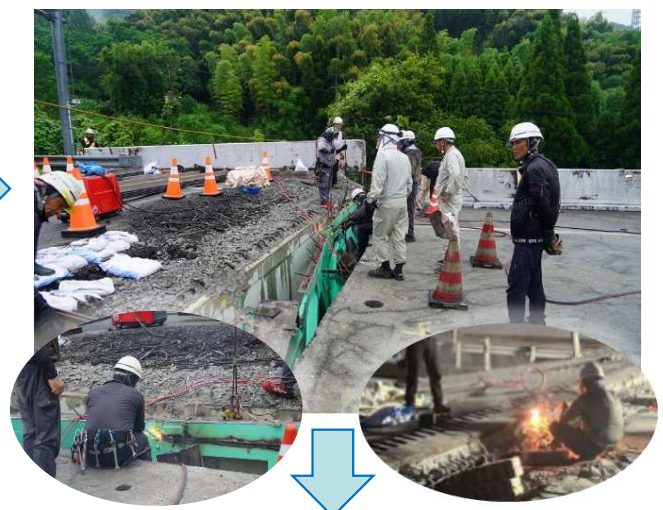
床版損傷部切断

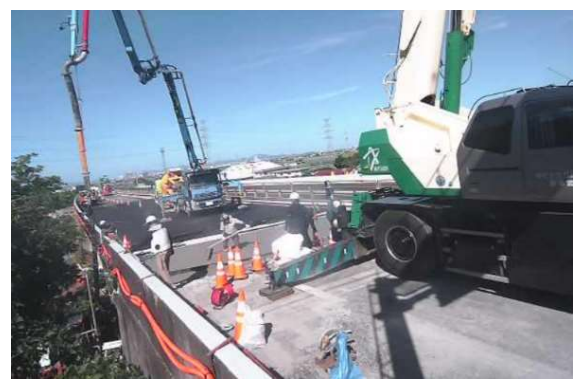
床版損傷部 応急復旧
