# 令和8年熊本地震による 被災・復旧概要について

令和8年8月13日

# 被災状況(川田橋(上り線))

# かわだばし 応急復旧工程(川田橋(下り線))

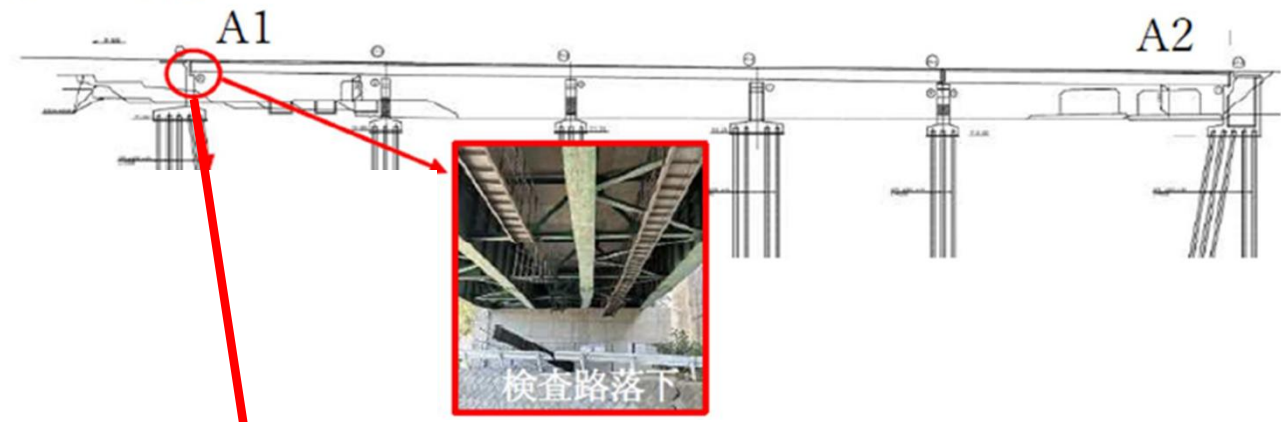
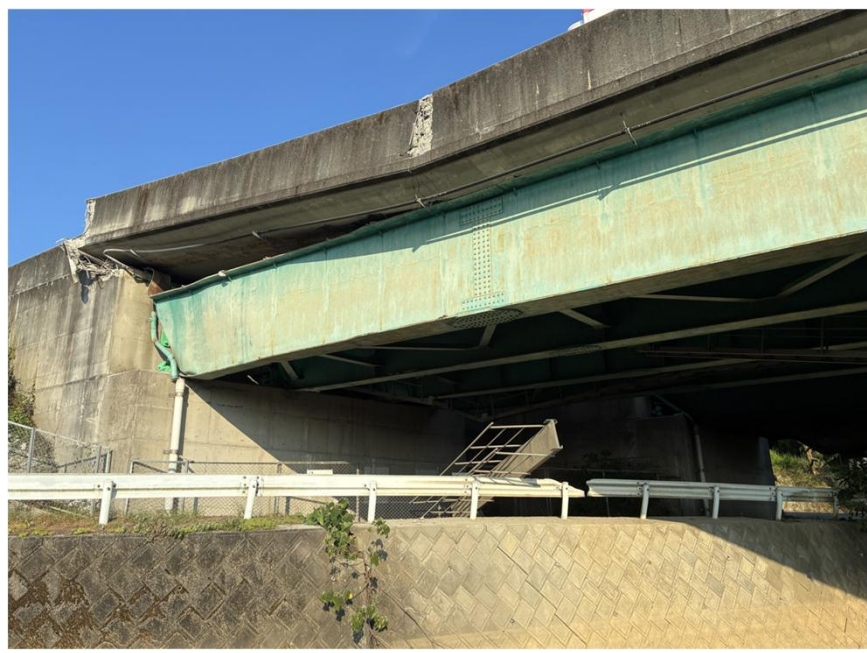
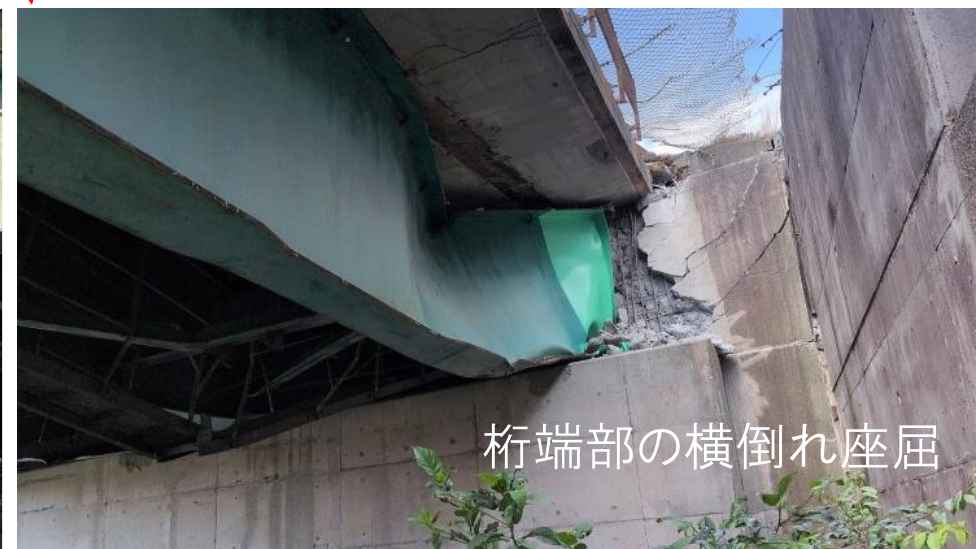
【上り線】

※橋桁が極度に変形し、車両等の重量を支えられなくなっている状態

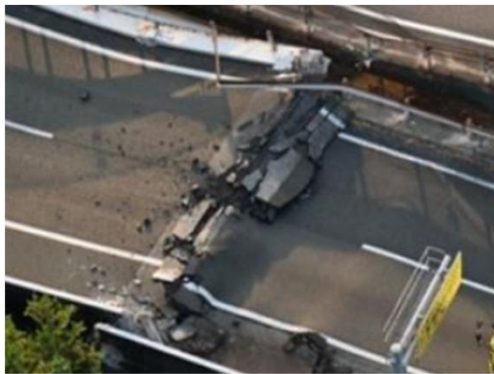
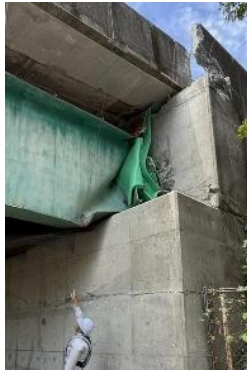
発災直後

有識者確認→ベント設置→床版損傷部切断・応急復旧等を経て、**発災から17日後に一般車両が通行可能に**

※暫定的な復旧措置であり、今後本格的な復旧作業が必要

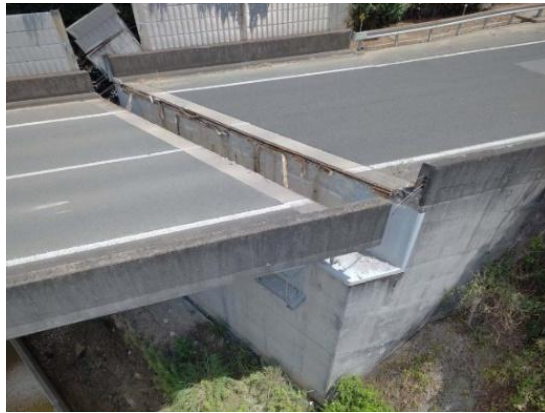
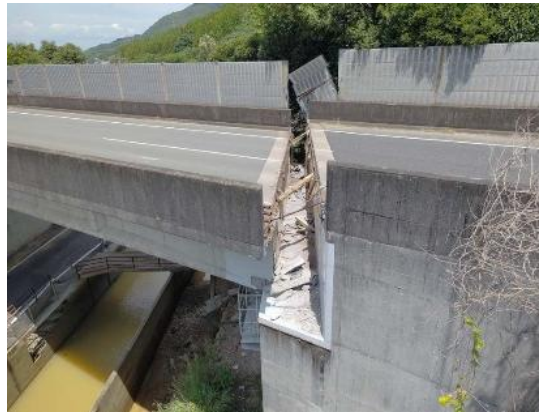
発災直後

有識者確認→ベント設置→ジャッキアップ・遊間部コンクリート打設・応急復旧等を経て、**発災から17日後に一般車両が通行可能に**

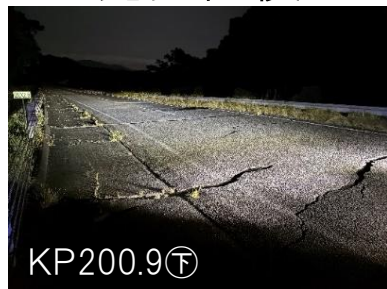
発災直後

舗装補修を行い、発災から3日後に緊急車両が通行可能に、**発災から17日後に一般車両が通行可能に**

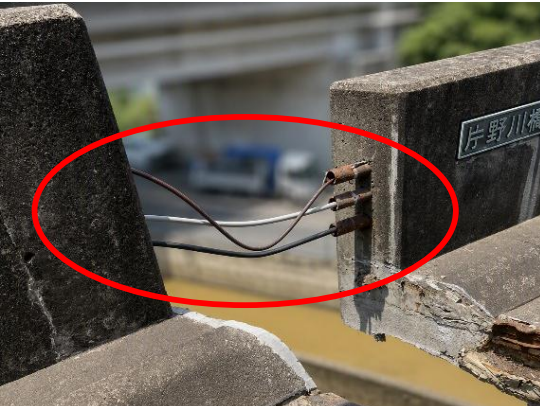
発災直後(通信ケーブル)

通信ケーブルの応急復旧作業により、**発災から17日後に一般車両が通行可能に**
