# 新名神高速道路 高槻第二JCT橋梁架設工事の 今後の開通に向けた対応方針等について

平成28年3月30日

# 1-1. 前回工事の概要

# 5. 発生した不具合等

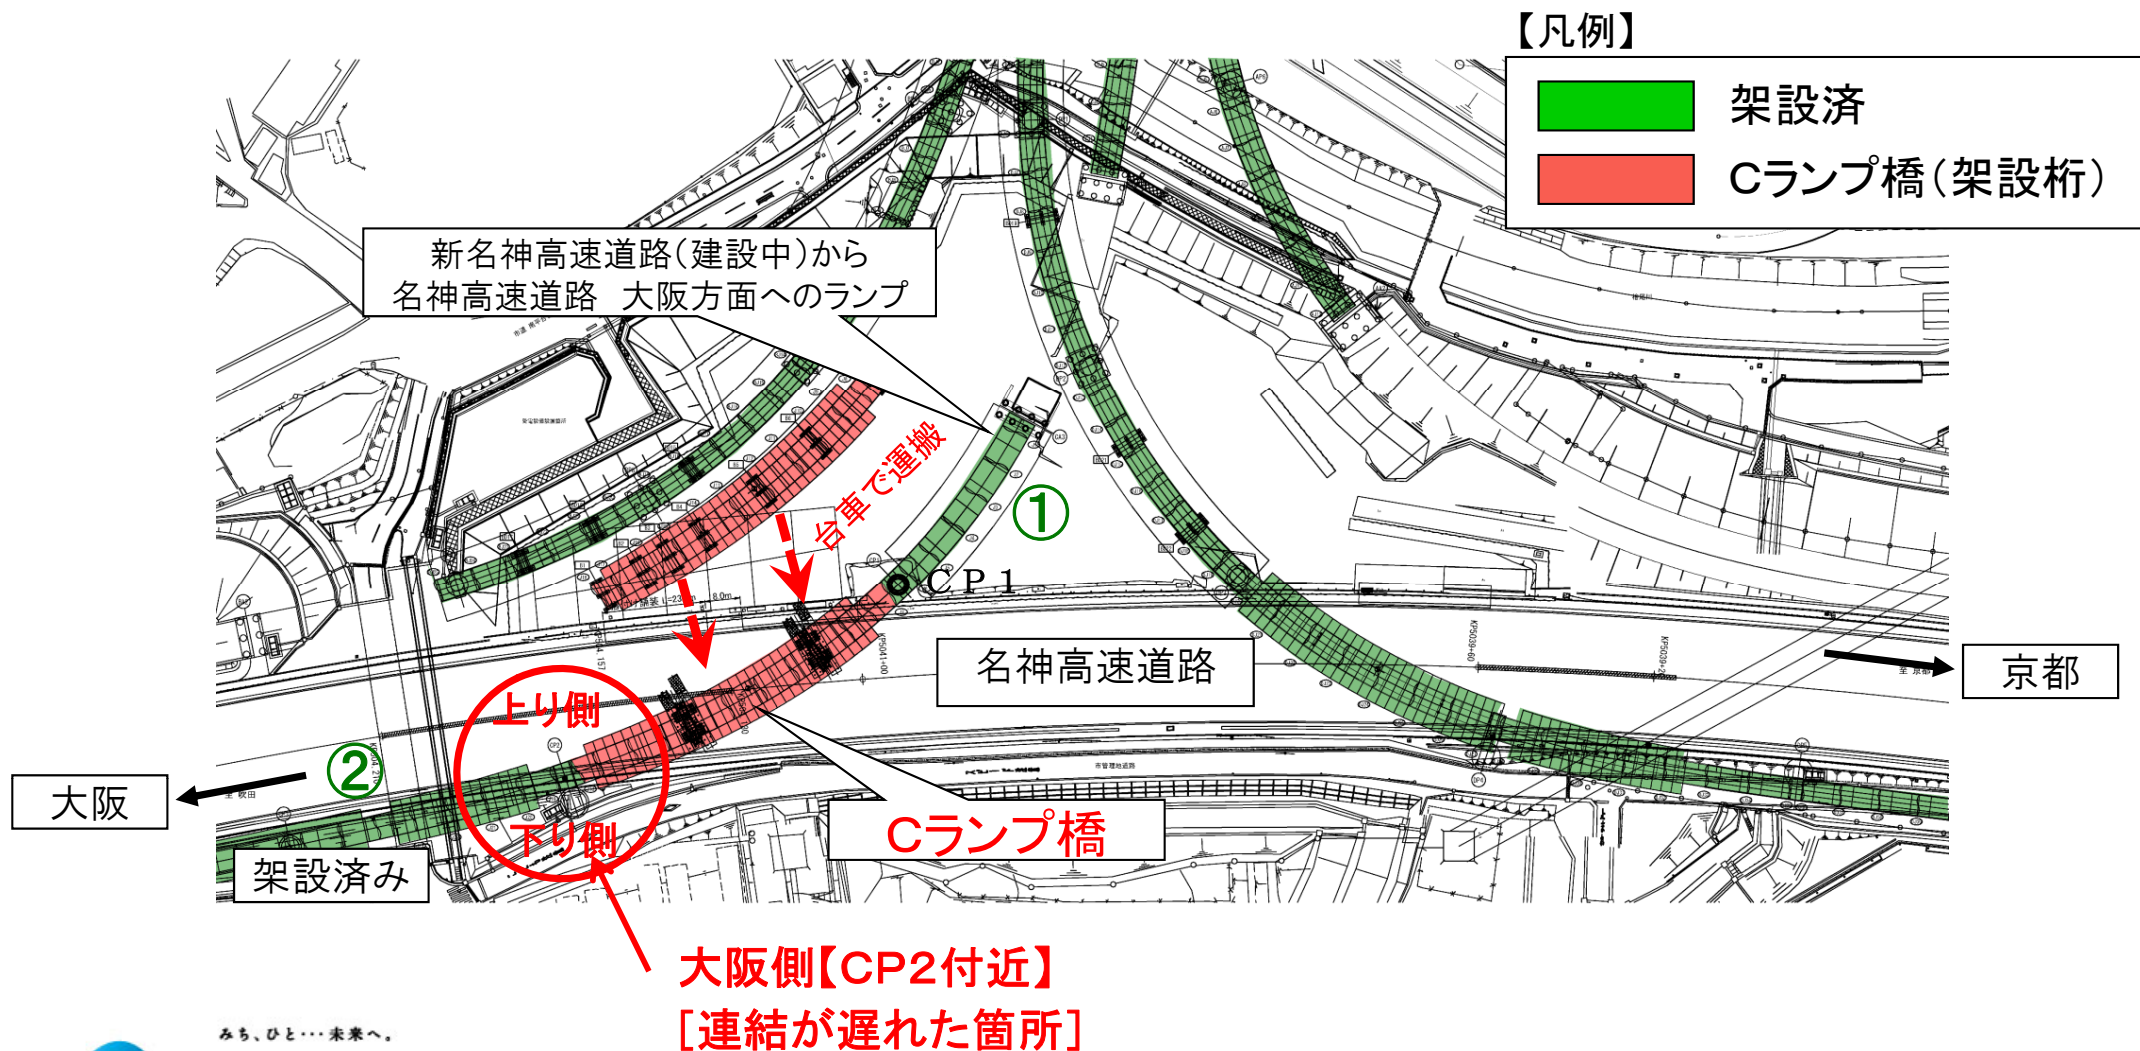
# 1-2. 架設状況①

■平成27年6月に架設した桁(架設桁)は、台車に搭載し架設場所まで運搬し、両端の①と②の架設済みの桁(既設桁)に連結するものです。

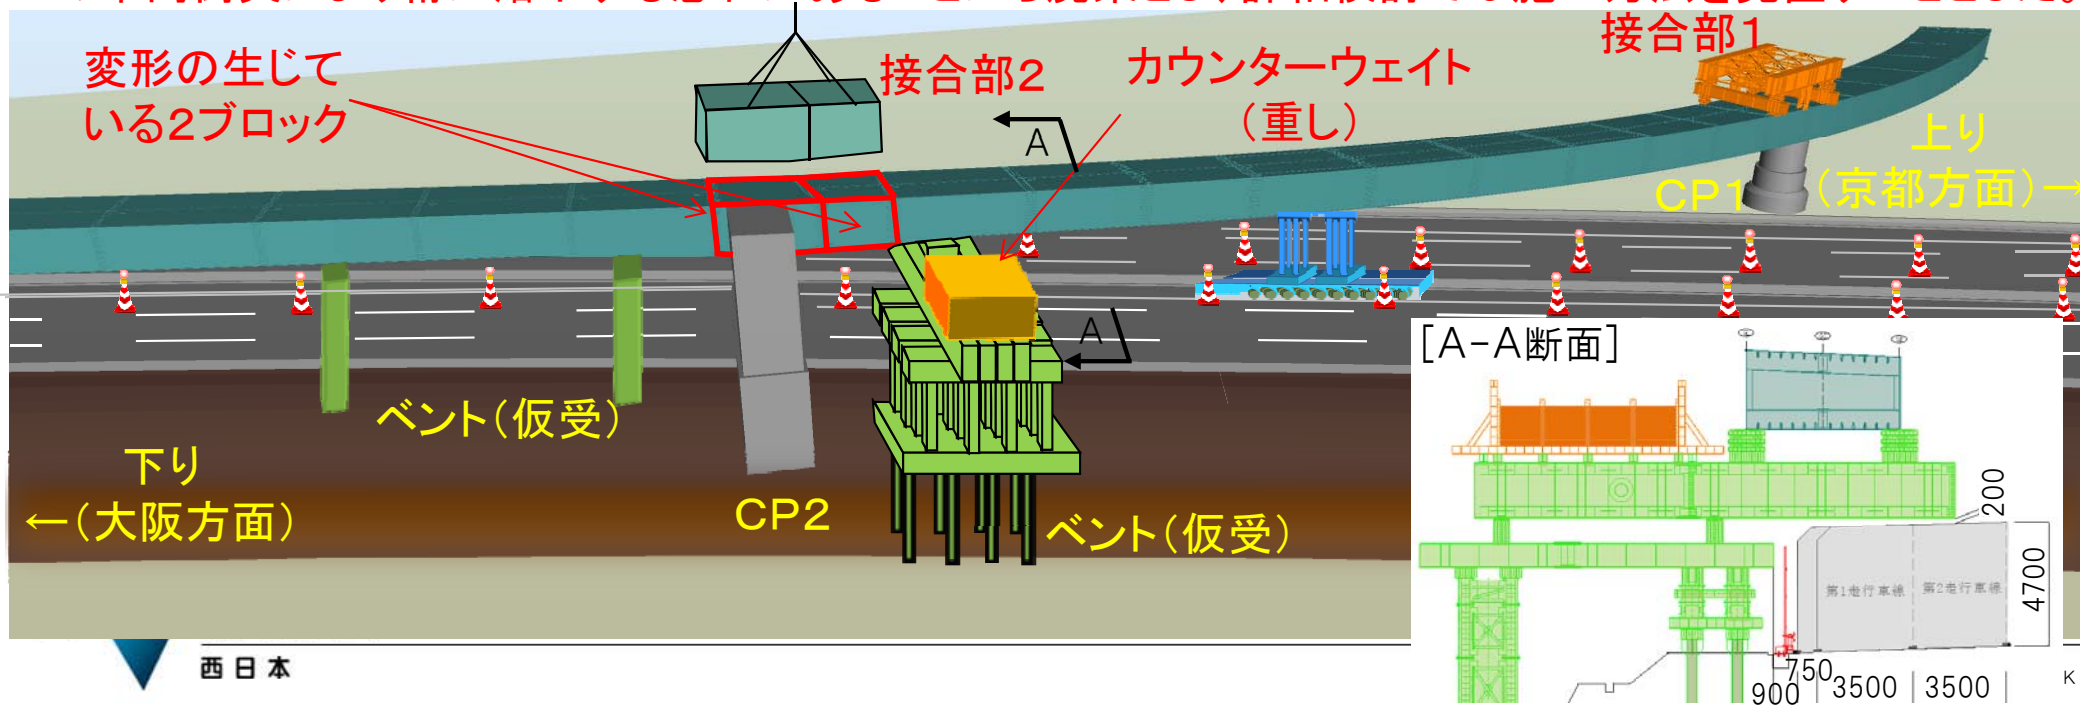
基本第1案

耐久性	当初設計と同一
集中工事の規模	春2週間
集中工事以外の交通規制	74回夜間車線規制(うち2車線規制22回)(CP2側ベント設置・撤去のため)、180日間の路肩規制。接合部2のベント(仮受)は、張出が長いいため200tのカウンターウェイト(重し)を併用した構造とし、路肩上に設置する必要がある。
施工上のリスク	施工時に台車を撤去し、ベントのみで支える時間があるが、ベントが路肩上にあり、車両が衝突することにより桁が落下する大きなリスクがある。

■ 第一次委員会の後、検討や協議を進める中で、交通規制の規模が大きいことと、ベントが路肩上にあり、ベントへの車両衝突により桁が落下する恐れがあることから廃案とし、詳細検討では施工方法を見直すこととした。

架設桁は一旦取りはずすことなく、ベント・台車で支えながら、変形が生じている2ブロックを新しいものと交換するもの。

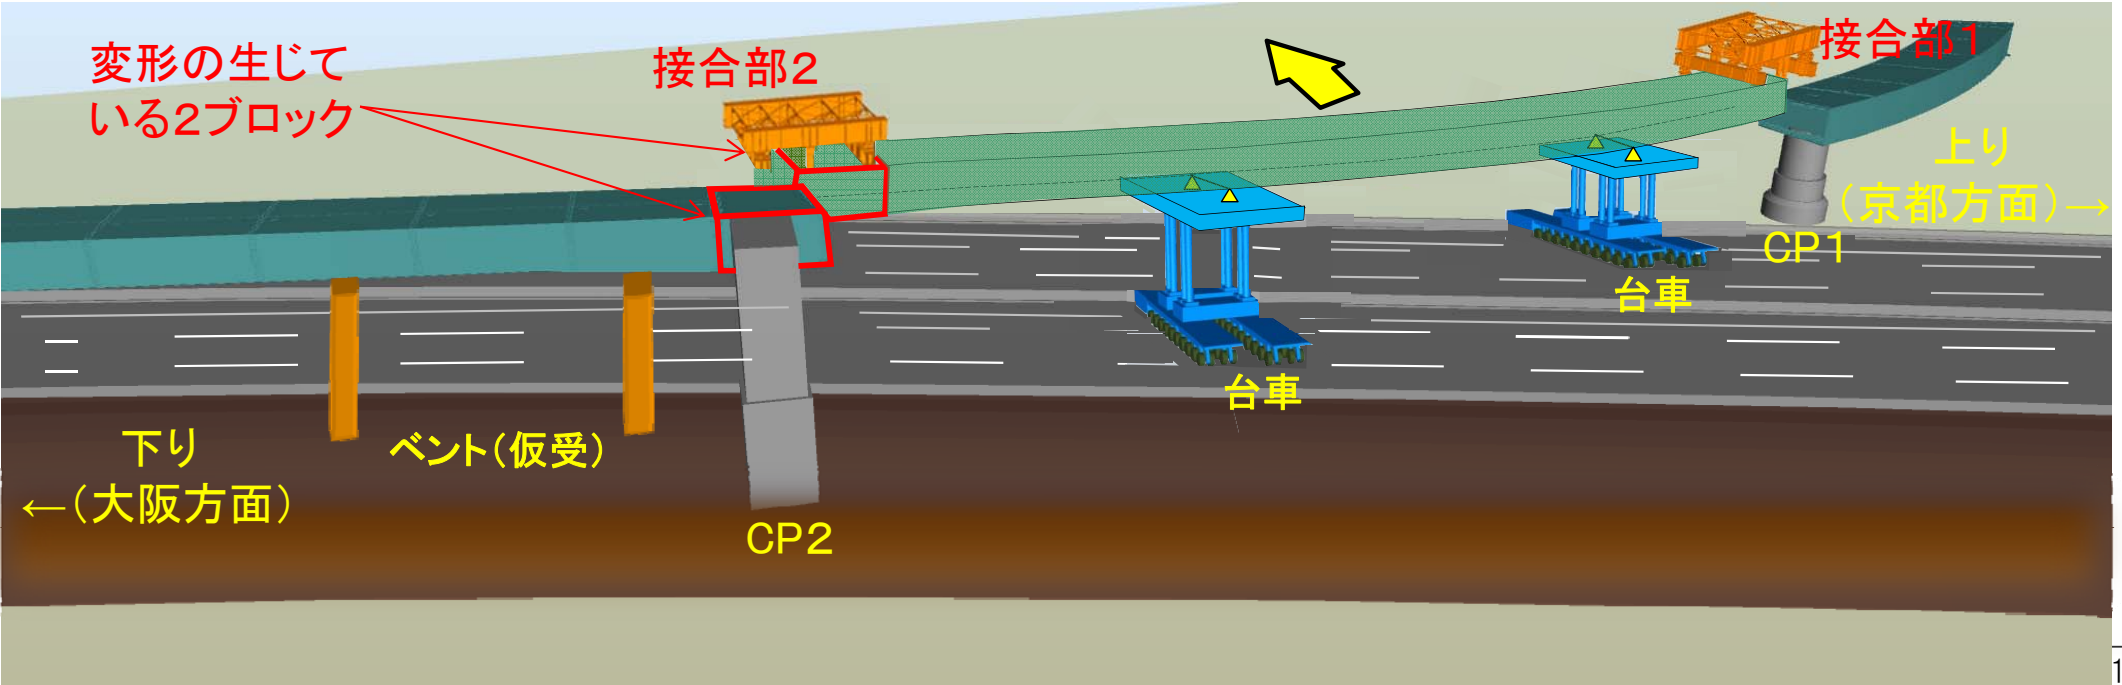
# 6-3. 橋梁上部構造対策詳細検討(詳細第1案)

耐久性	当初設計と同一	○
集中工事の規模	春2週間、秋3週間	△
集中工事以外の交通規制	78回夜間車線規制(うち2車線規制8回)(CP2側ベント設置・撤去のため)	△
施工上のリスク	桁切断時に、接合部の断面力は計画上ほぼゼロとなるように台車をジャッキアップさせるが、施工誤差等により実際は力が残っていた場合、多軸台車の転倒リスクがある。また、切断時、既設桁を横方向から支持する橋脚(CP2)のねじりが解放され、下り線側に戻ろうとするため、水平力が発生することも、このリスクを高める。	△

詳細第1案 **ブロック交換案(引戻し)** 架設桁を春の集中工事で一旦取りはずし、変形が生じている2ブロックを新しいものと交換し、秋期等に別途、再度架設。(基本設計を見直したもの)

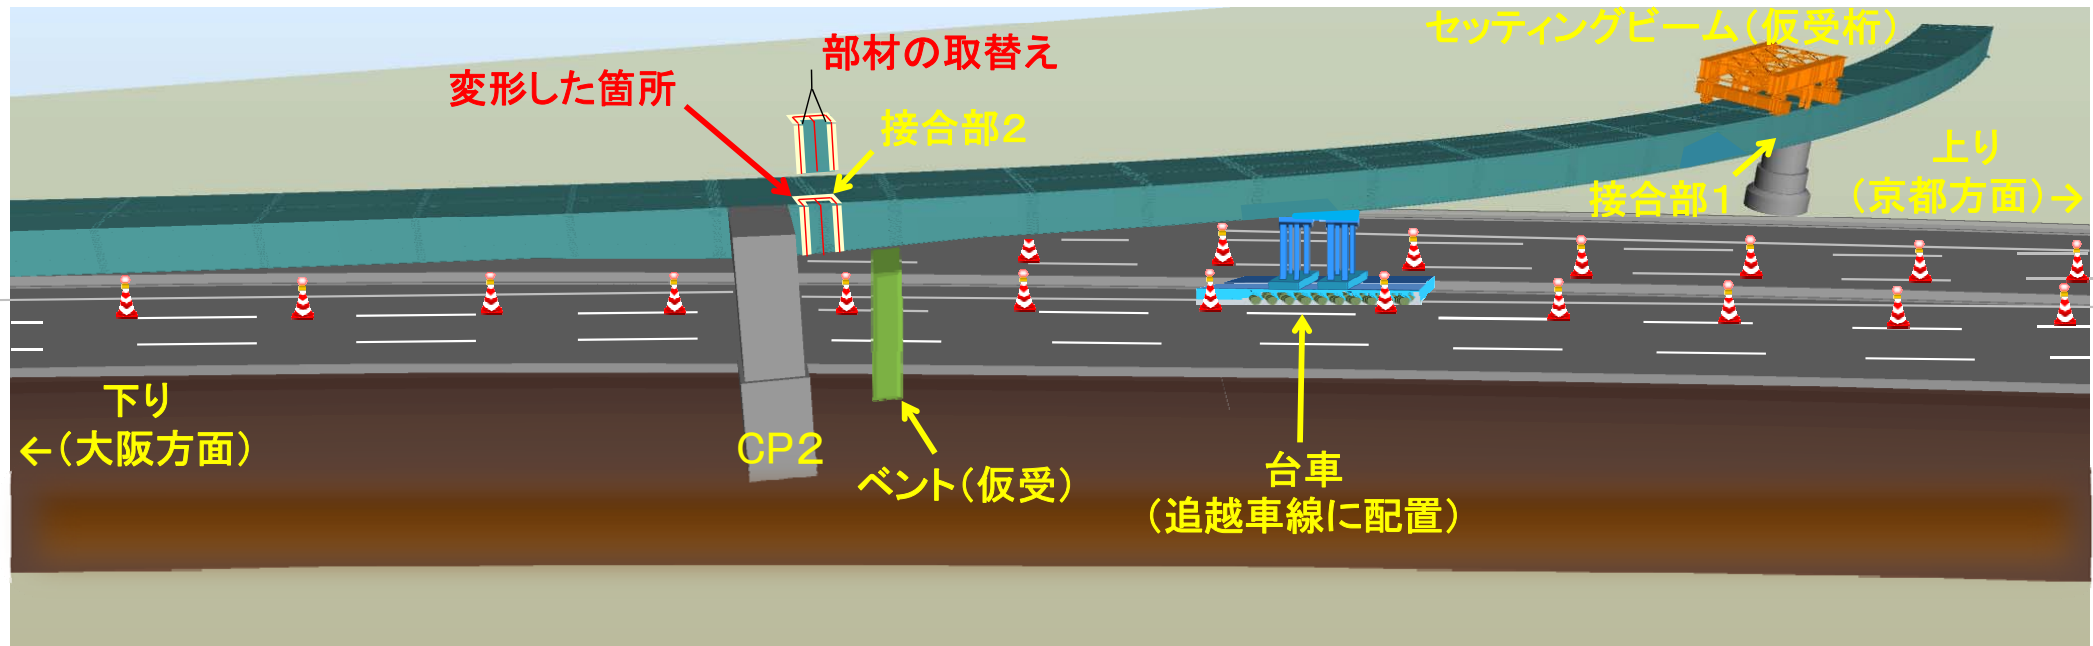
詳細  
第2案 コの字型部材交換

耐久性	疲労及び腐食のモニタリングを実施	△
集中工事の規模	春2週間	○
集中工事以外の交通規制	19回夜間車線規制(CP2側ベント設置・撤去のため)	○
施工上のリスク	作業において部材の一部が常に繋がっているため多軸台車の不具合リスクは小さい	○

架設桁は一旦取りはずすことなく、ベント・台車で支えながら、変形が生じている部分をコの字型に切りとり、その部分を新たな部材に取りかえるもの。

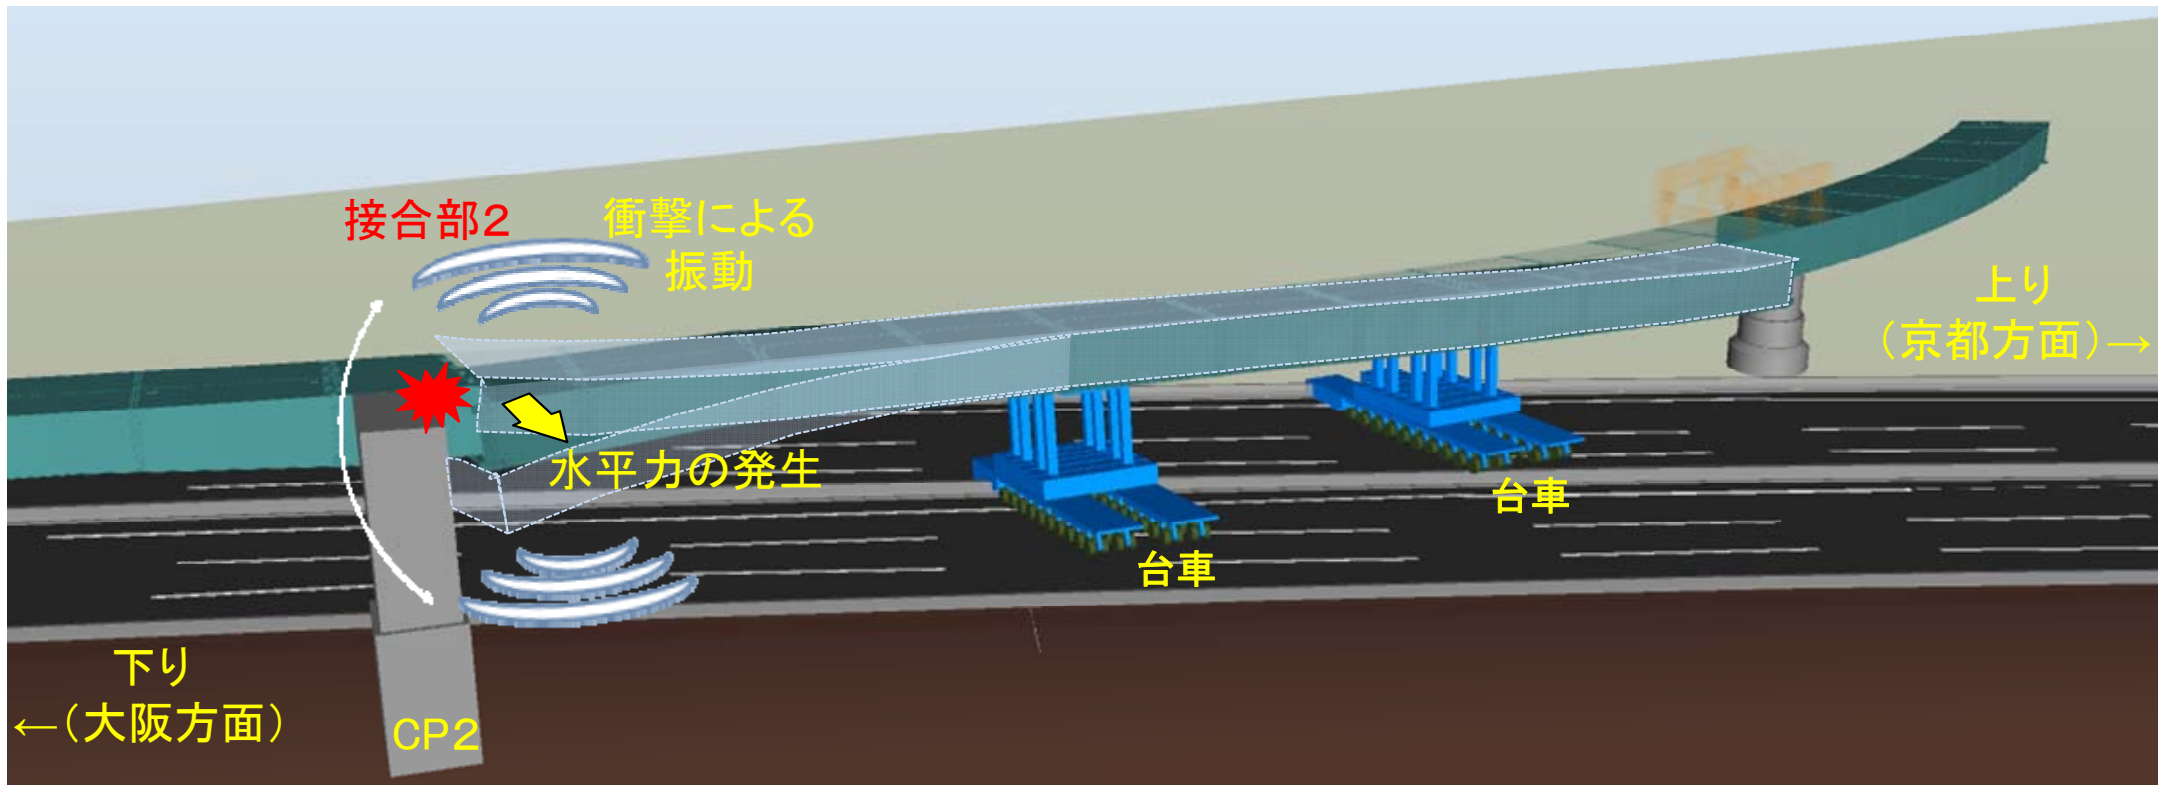
## 6-5. 橋梁上部構造対策詳細検討(詳細第1案のリスク)

- ・詳細第1案(ブロック交換案(引戻し))は、接合部2に隣接し変形の生じている2ブロックをブロックごと交換するものであり、耐久性を考えると望ましい。
- ・切断時、接合部2の断面力は計画上ほぼゼロとなるように台車をジャッキアップさせるが、切断面に力が残っていた場合、ガス切断直後に、接合部が切れた衝撃により振動し、台車の反力が急変し台車が転倒するなどの不具合が生じるリスクがある。
- ・また、切断時、既設桁を横方向から支持する橋脚(CP2)のねじりが解放され、下り線側に戻ろうとするため、水平力が発生することも、このリスクを高める。
