## 第1回 南九州自動車道妙見第一橋復旧に関する検討委員会の開催状況について

# 南九州自動車道 妙見第一橋復旧に関する検討委員会

## 第1回検討委員会

# 妙見第一橋(上り線)損傷状況

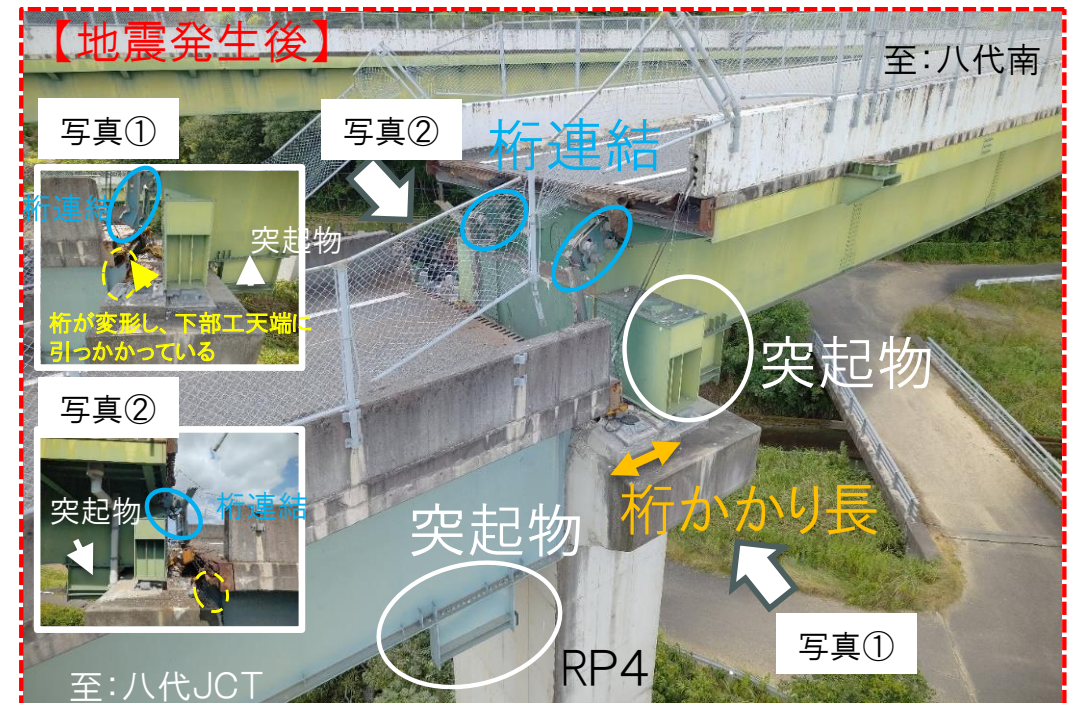
# 落橋防止システムの損傷状況（上り線）

落橋防止システムとは、支承部の損傷又は上下部構造間の相対変位が生じても、上部構造が下部構造から逸脱し落下することを防止するため、必要な桁かかり長、落橋防止構造及び横変位拘束構造等を組み合わせるもの。

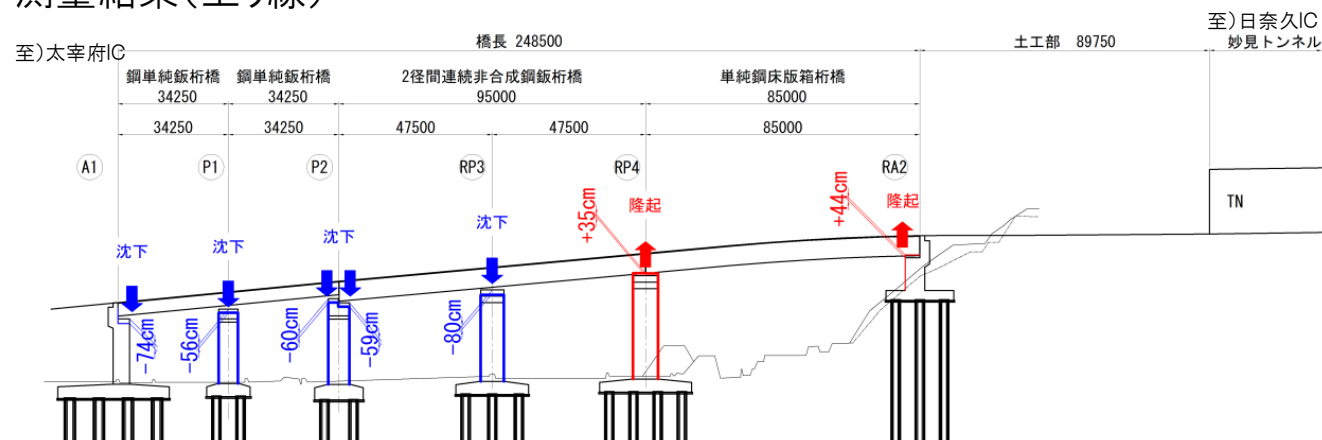
## 測量結果(上り線)

中間橋脚は  
天端四隅の平均値を採用

掛け違い橋脚は  
起点側及び終点側の各々2点の平均値を採用
