# 南九州自動車道 妙見第一橋

## 復旧計画(案)

# 南九州自動車道 妙見第一橋の復旧計画案の概要

# 妙見第一橋上り線の損傷状況評価

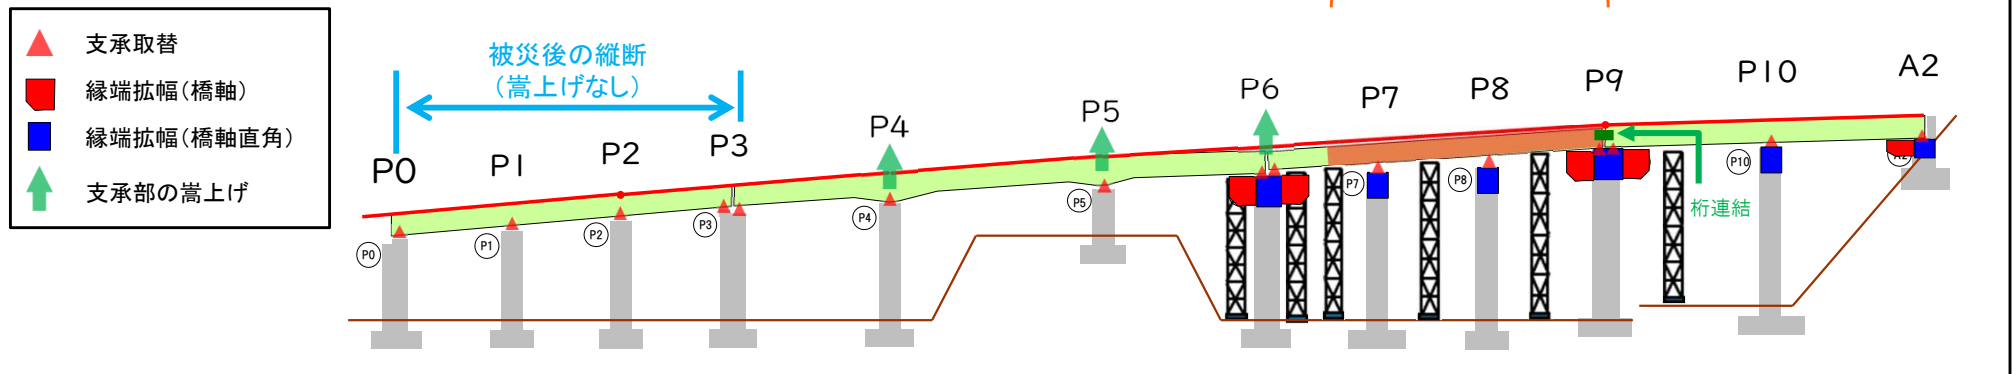
## 案1: 現況構造案(桁交換あり)

断層変位が生じても構造的に分離し損傷範囲を限定する案(桁の掛け違い部を存置)

両案とも、支承受替、縁端拡幅の他、橋脚の耐震補強(RC・炭素繊維巻き立て等)を実施予定

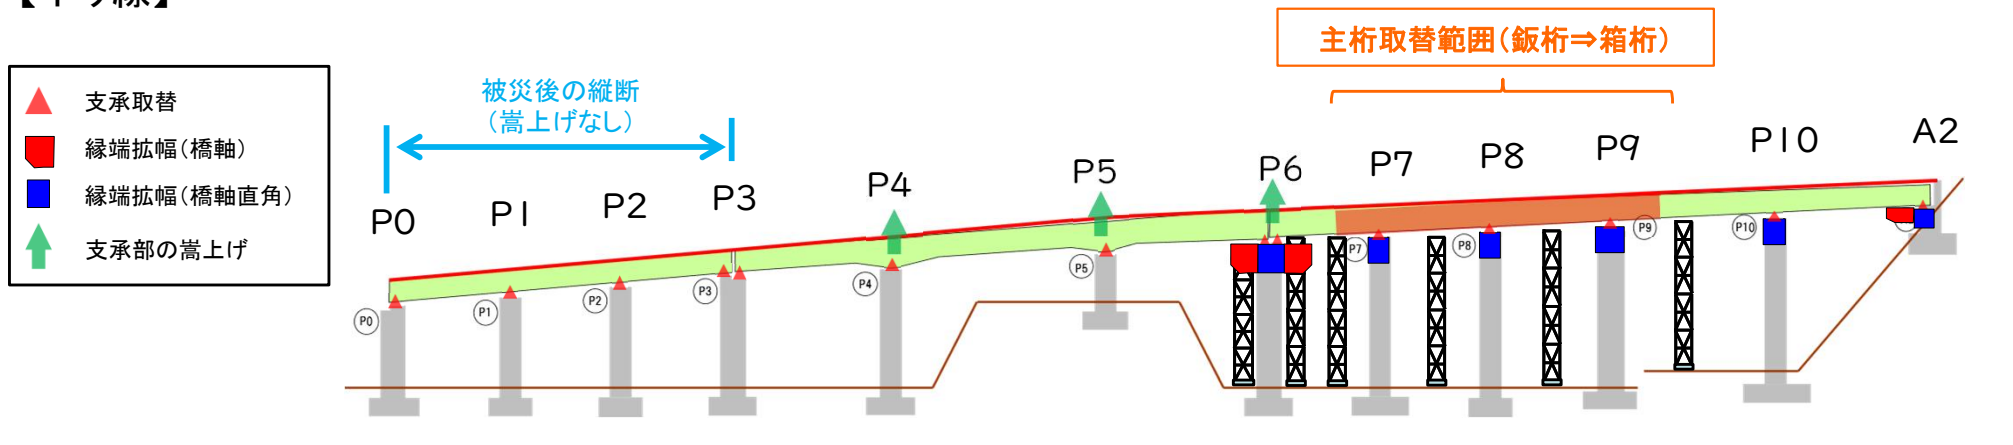
## 案2: 連続桁案(桁交換あり)

地表地震断層交差部の前後区間の上部構造を連続桁とし、連続した上部構造全体で断層変位を吸収する案

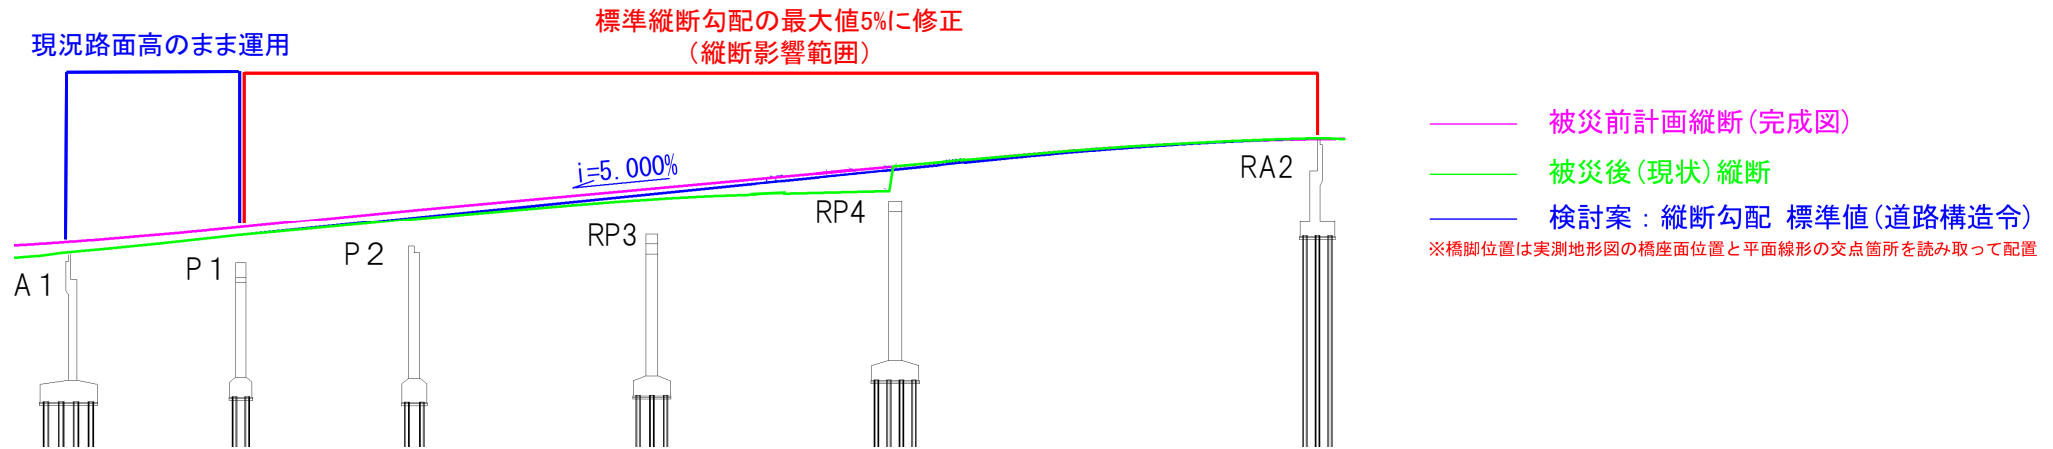
## 上り線

○R8熊本地震により上下・平面方向に各橋脚が移動したことで、縦断線形の修正が必要

- ・P1橋脚より起点側は現況路面高のまま運用。
- ・A1-P1間の勾配とA2橋台をコントロールとし桁高調整を実施。A2橋台側で標準縦断勾配の最大値 $i=5\%$ として、縦断変化に対応。

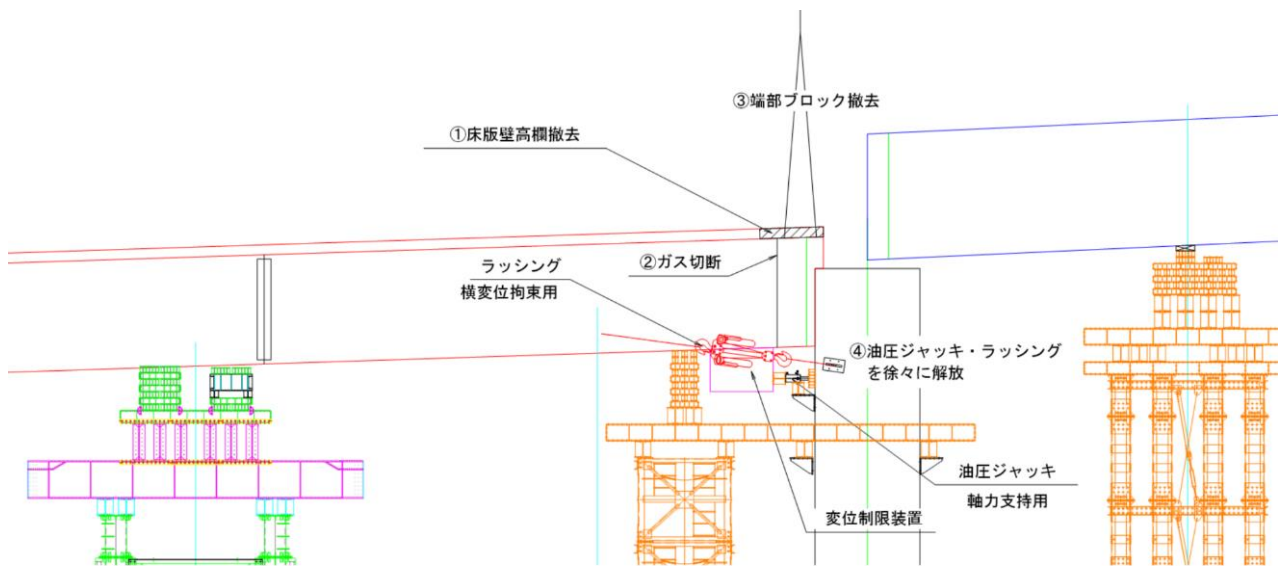
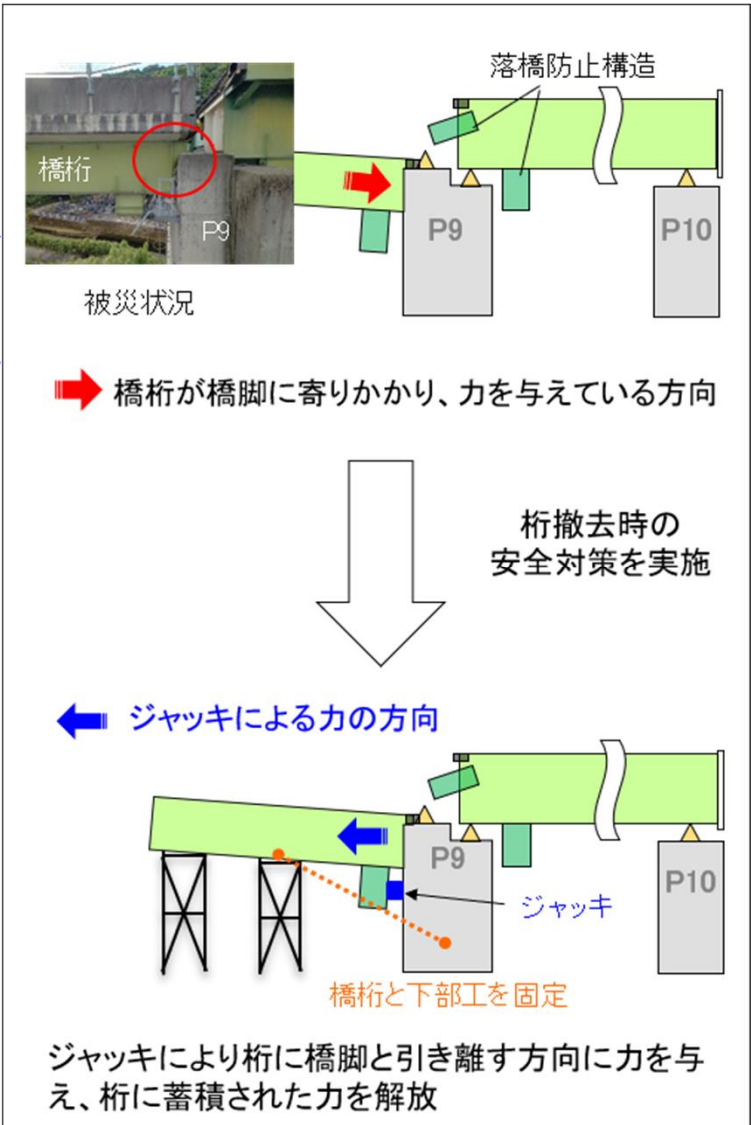
## 上部工撤去時の安全対策イメージ

橋桁が橋脚に衝突し力を与えている状態であり、撤去の際に想定外の挙動が発生する可能性があるため、導入された軸力を考慮し、安全に桁が撤去できるよう撤去計画を立案。

※ベント設置後、穿孔法による残留応力測定による調査を実施し、主桁に導入されている軸力を推定。  
※推定結果を、施工計画に反映。

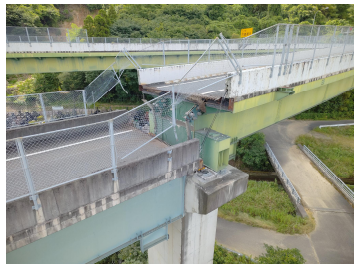
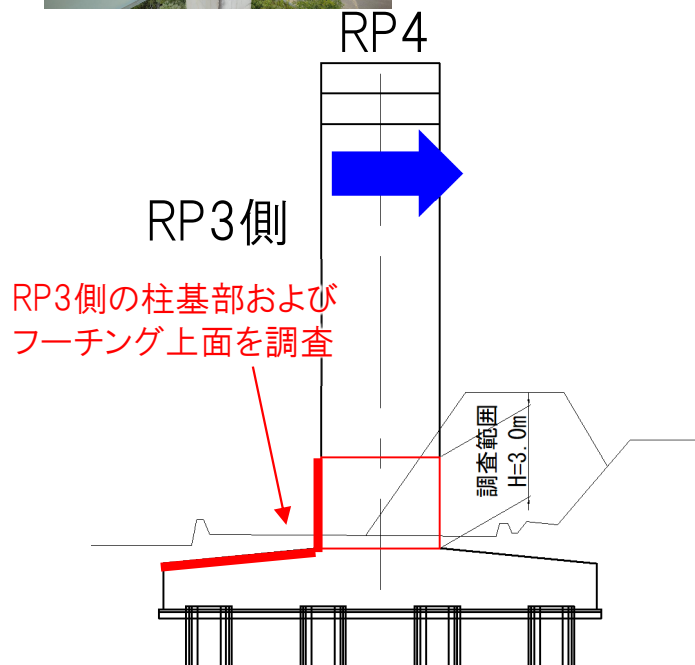
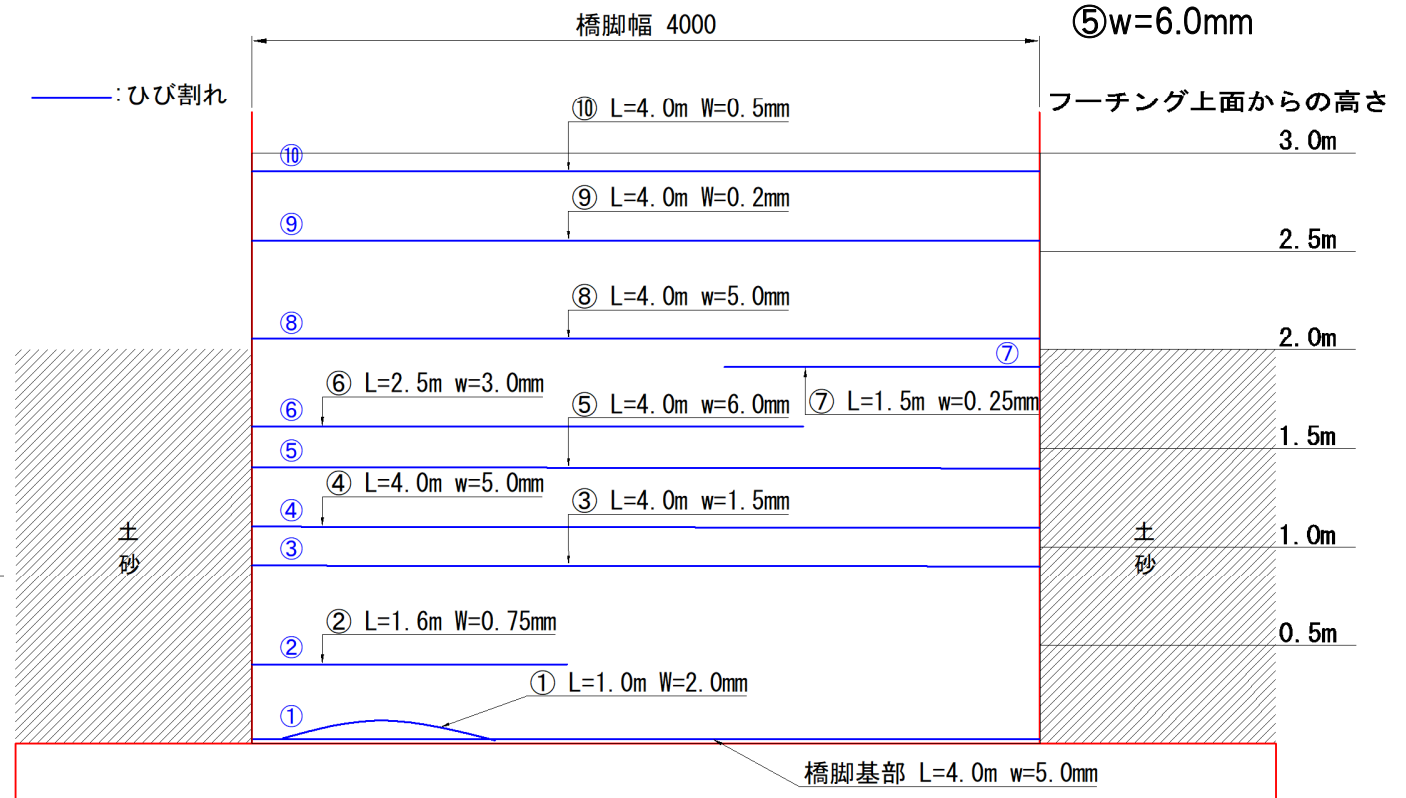
橋梁名 妙見第一橋(上り線)  
対象 RP4橋脚基部付近 P3側正面

上り線RP4橋脚については、傾斜して引張り側となっているRP3側の柱基部にてひび割れの発生が見られる。最大のひびわれ幅は⑤の6.0mm。ただし、フーチング上面のひびわれ等は確認されなかった。

⑤w=6.0mm

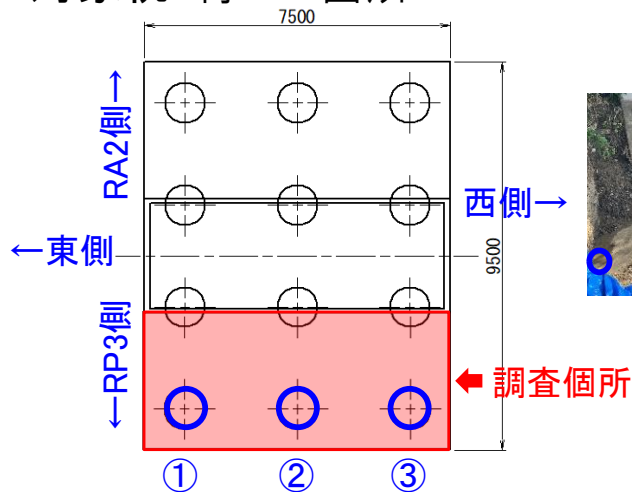
衝撃弾性波調査の結果、杭先端に相当する位置までの間に損傷はないと推定。

- ・調査はフーチング表面から実施した。
- ・上部工を仮受けするベントとの干渉を避け、掘削可能であった範囲について調査を実施した。
- ・杭基礎①③は杭の中心が土中であつたことから、中心位置からずらして調査を実施した。

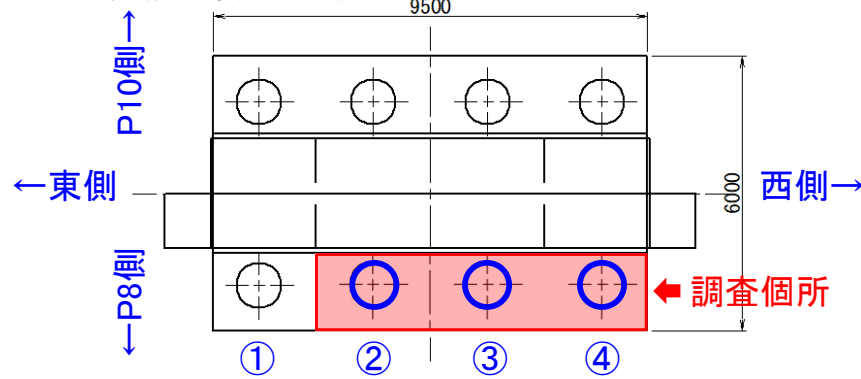
衝撃弾性波調査の結果、杭先端に相当する位置までの間に損傷はないと推定。

- ・調査はフーチング表面から実施した。
- ・上部工を仮受けするベントとの干渉を避け、掘削可能であった範囲について調査を実施した。
- ・杭基礎①は杭が土中であったことから調査は実施していない。

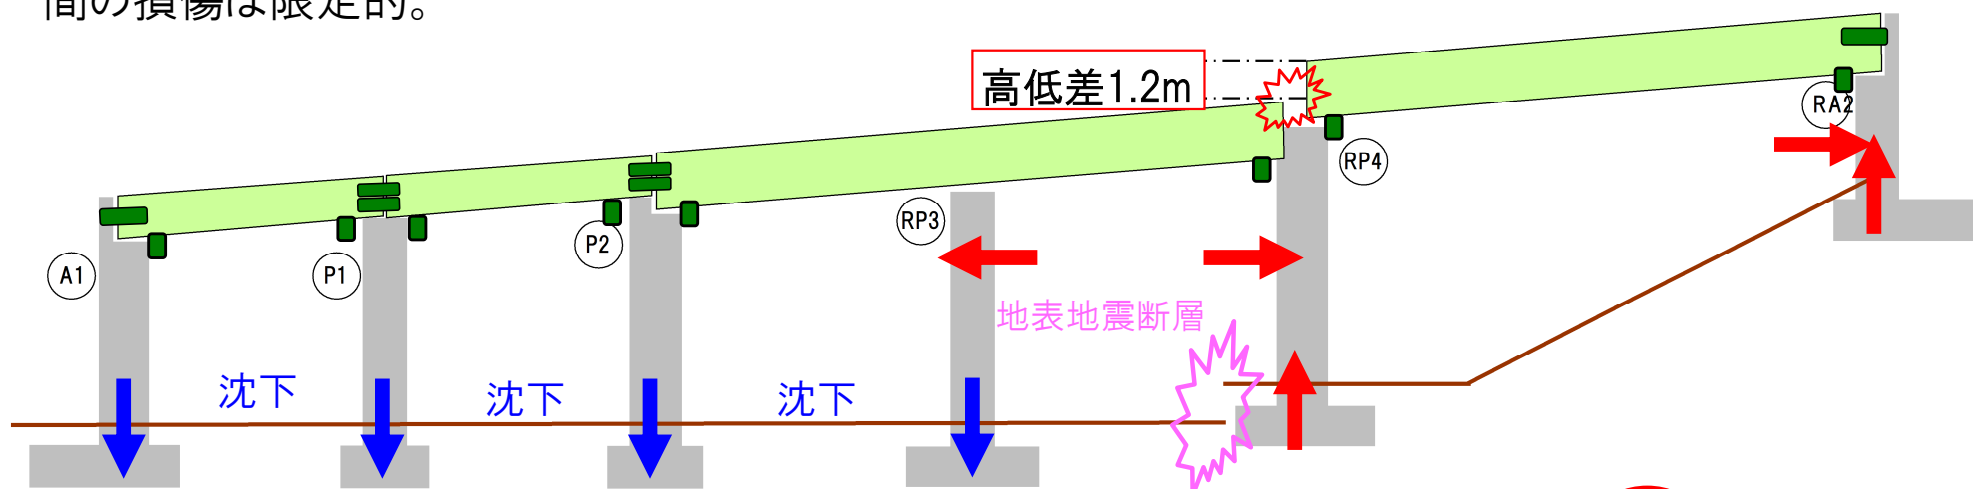
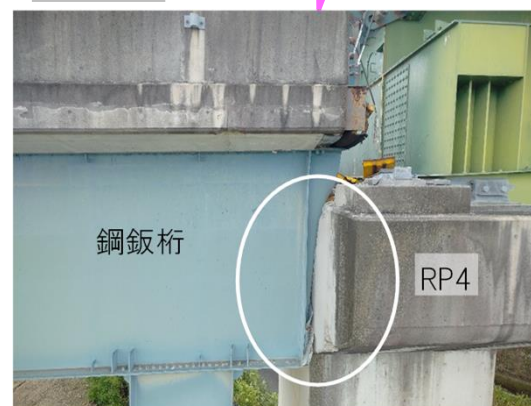
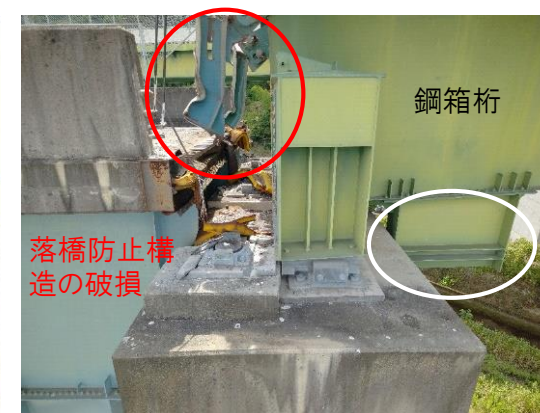
- 地震による揺れと断層変位により、RP4支点部で高さが約1.2mのずれが生じた。
- RP4はRA2側へ移動し、RP3～RP4間の橋脚間距離が拡大した。また、連続鈑桁の側径間(RP3～RP4)は橋座から脱落した。RP3～RP4橋脚間距離の拡大により桁端が橋座から脱落したものと考えられ、脱落した桁端がRP4に寄り掛かった状態になったことが、落橋を回避した要因の一つと推定される。
- 地震の影響による部材の損傷は限定的。
- RP3終点部に桁の座屈、はらみ出しが生じたが、かけ違い部の変位吸収により、ずれの発生したP2～RP4間の損傷は限定的。

主桁下フランジ座屈・はらみだし(J6)

主桁ウェブ座屈・はらみ出し(J6)

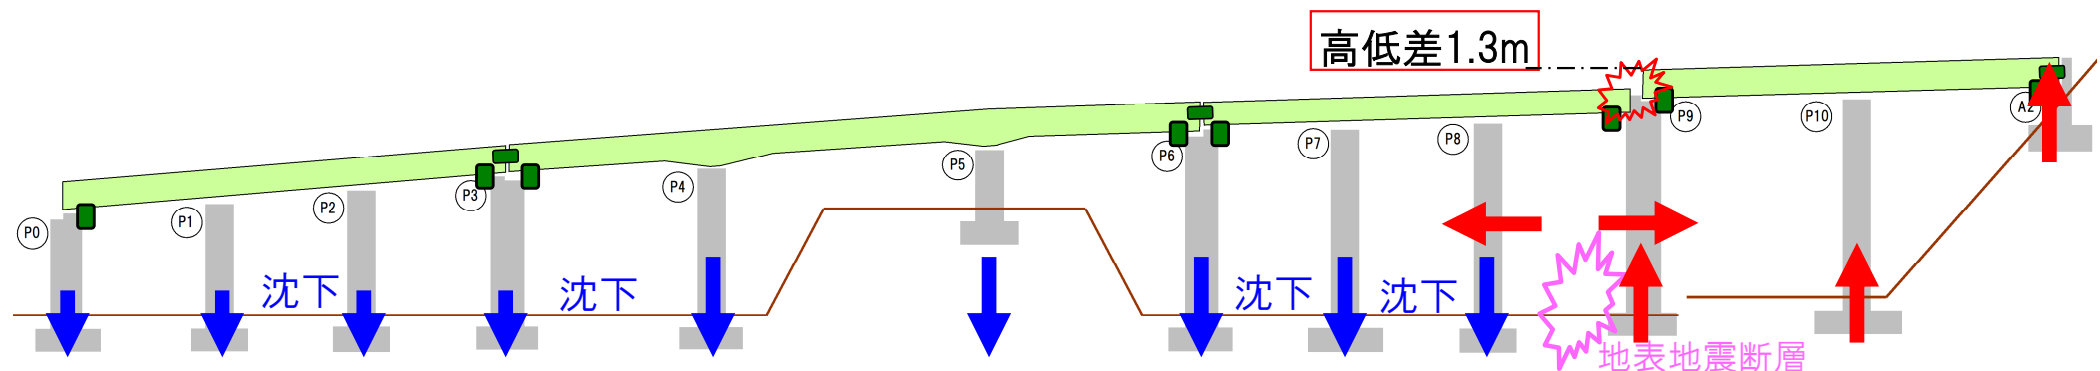
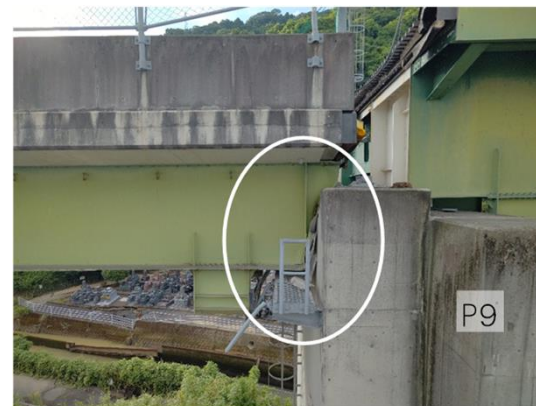
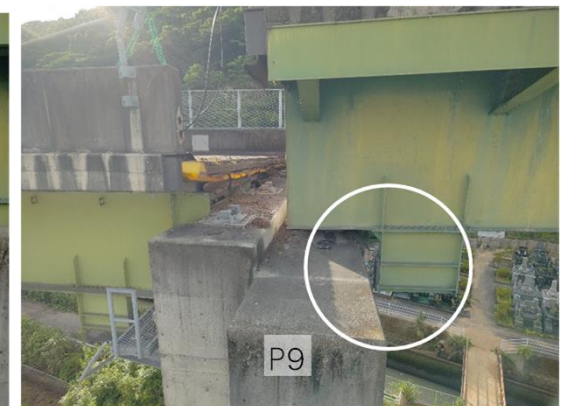
- 地震による揺れと断層変位により、P9支点部で高さが約1.3mのずれが生じた。
- 箱桁部はP9に接触しており、連続鈑桁の側径間(P8～P9)は張出し状態となっていた。P8～P9間の橋脚間距離の拡大により、桁端が橋座から脱落したものと考えられ、張出し状態となった桁端がP9に寄り掛かった状態となったことが、落橋を回避した要因の一つと推定される。
- P9掛け違い部の落橋防止構造に損傷は確認されなかった。落橋防止構造が変位に追従し、隣接桁への過大な拘束を生じさせなかったことが、落橋防止に寄与した可能性がある。
- P8の支点沈下(桁の浮き)が生じたが、ずれの発生したP6～P9間の損傷は限定的であった。

P8: 支承破壊
