重点対策箇所における実施計画

E 1 名神高速道路 豊中 I C (重大事故発生箇所・複数回発生箇所)

関西ー01

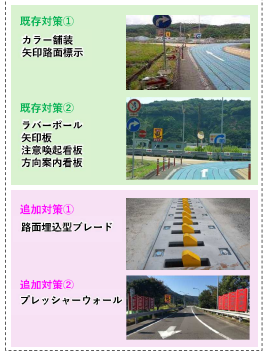
【対策】

| No | 年齢 | 性別 | 車種 | 利用状況 | 動機 | 逆走ルート | (想定される) 逆走原因 | 対策内容 (案) |
|---|---|---|---|---|---|---|---|---|
| - | - | - | - | - | - | V | ・平面交差箇所を誤って流出ランプへ進入 | ・路面埋込型ブレード<br>・プレッシャーウォール |

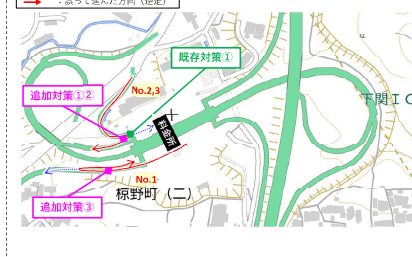
## 【逆走事案 (概要)】

| No | 年齢 | 性別 | 車種 | 利用状況 | 動機 | 逆走パターン | (想定される) 逆走原因 | 対策内容 (案) |
|---|---|---|---|---|---|---|---|---|
| 1 | 45 | 女性 | 軽貨 | ほとんど利用しない | その他 | IV | ・誤って流出ランプへ流入、本線に戻るため料金所付近でUターン | ・隣接効果路面標示 |

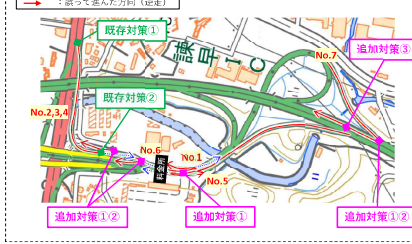
## 【逆走事案 (概要)】

| No | 年齢 | 性別 | 車種 | 利用状況 | 動機 | 逆走パターン | (想定される) 逆走原因 | 対策内容 (案) |
|---|---|---|---|---|---|---|---|---|
| 1 | 76 | 女性 | 軽貨 | ほとんど利用しない | 過失 | IV | ・一般道から誤って高速道路へ流入、一般道に戻るため料金所手前でUターン | ・隣接効果路面標示<br>・ラバーボールウィングサイン |

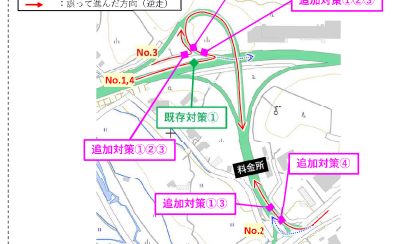
## 【逆走事案 (概要)】

| No | 年齢 | 性別 | 車種 | 利用状況 | 動機 | 逆走パターン | (想定される) 逆走原因 | 対策内容 (案) |
|---|---|---|---|---|---|---|---|---|
| 1 | 74 | 男性 | 軽貨 | 2ヶ月以上利用しない | 故意 | I | ・流出ランプを誤って通過したため、本来の進行方向に戻るため流入ランプ合流部でUターン | ・ラバーボールウィングサイン<br>・リバーシブル注意喚起板<br>・隣接効果路面標示<br>・ウェッジハンブ |
