新名神高速道路 淀川橋工事 事故状況と再発防止策

工事名：新名神高速道路 淀川橋工事

橋梁概要：PRC7径間連続エクストラード橋 920m

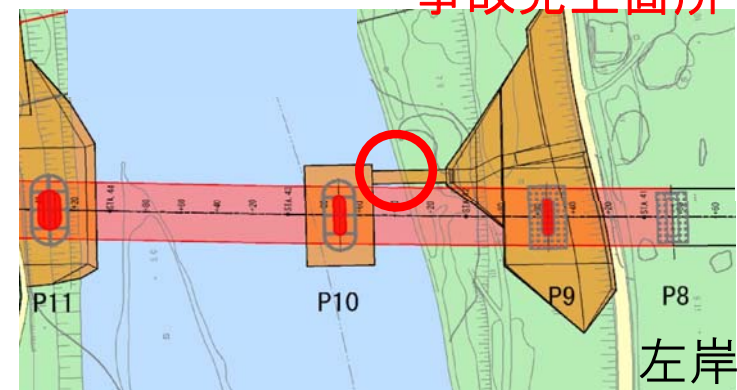
事故発生箇所

○淀川橋のP10基礎を施工のため、左岸側から仮棧橋の組立作業を行っていたところ、作業員1名が仮棧橋組立用の鋼材(導棒)の上から、約5m下の河川内に鋼材とともに落下し、その後死亡が確認されたもの。

仮棧橋組立のために、鋼管杭にブラケットを溶接し、導棒(H鋼)を支持していたが、このブラケットの溶接がはがれ導棒とともに被災者が河川内に落下した。

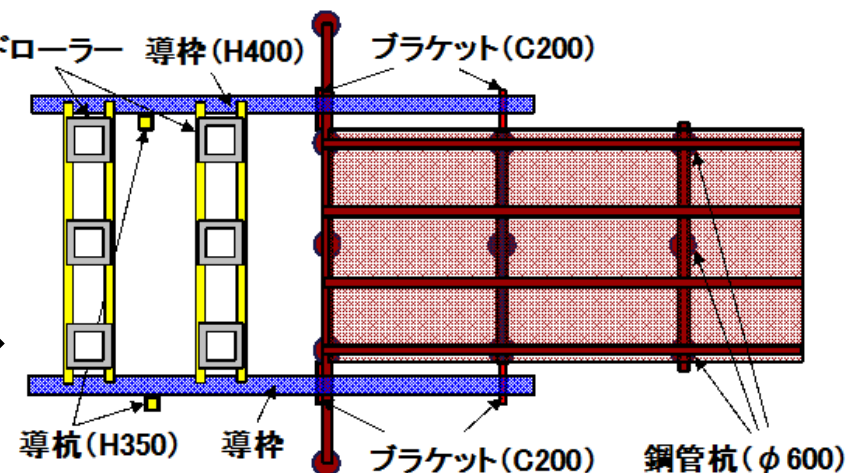
ガイドローラー*を設置する導棒を支える導杭の打込み作業を行っていた。

※鋼管杭を打ち込む位置を固定するためのもの。
