E10 東九州自動車道 延岡南 IC～門川 IC 間 のり面崩落事象の発生について【第2報】

通行止め道路	通行止め開始日時	現時点で確認できている被害の状況
延岡市道 伊形通線	令和4年12月2日(金) 1時頃～	E10 東九州自動車道 KP251.8 付近 高速道路のり面の崩落

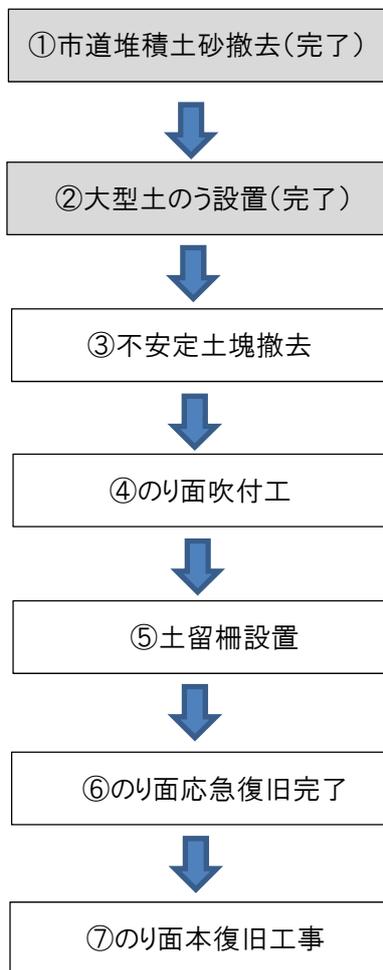
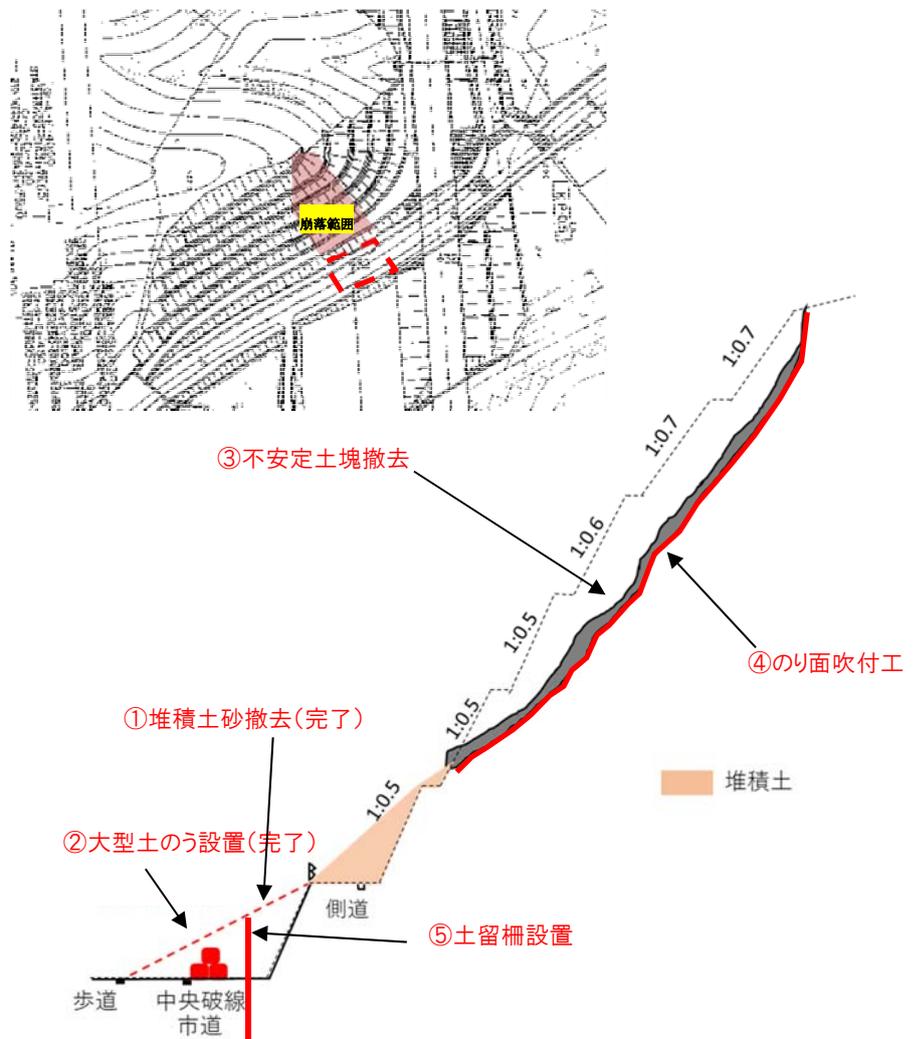
■復旧作業の流れ

のり面の上部において、横 30m、縦 40m(約 1,000 m³ ダンプトラック約 200 台分)にわたって 表層土塊の崩壊が発生し、市道に土砂が堆積

- ・市道上の堆積土砂を撤去済み
- ・のり面の復旧作業に必要な安全対策として大型土のうを設置済み

- ・のり面に残された不安定土塊の撤去(2週間程度要する見込み)
- ・撤去後の地山状況を確認し、応急復旧・本復旧の検討を実施
- ・より近傍に車両のう回路を確保できないか検討中
- ・市道の通行確保時期については改めてお知らせいたします。
