3.2 騒音・振動調査

本工事での騒音・振動調査は、橋梁整備に伴う杭打ち施工によって生じる周辺環境へ騒音・振動の監視として、シギ・チドリ類のねぐら付近における騒音・振動の把握、周辺家屋付近における騒音・振動の把握に着目した調査を実施した。

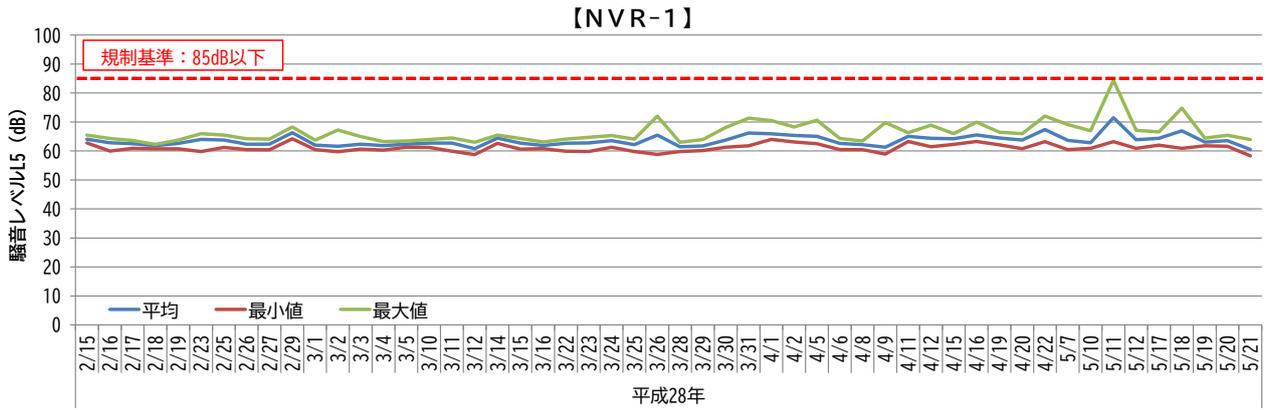
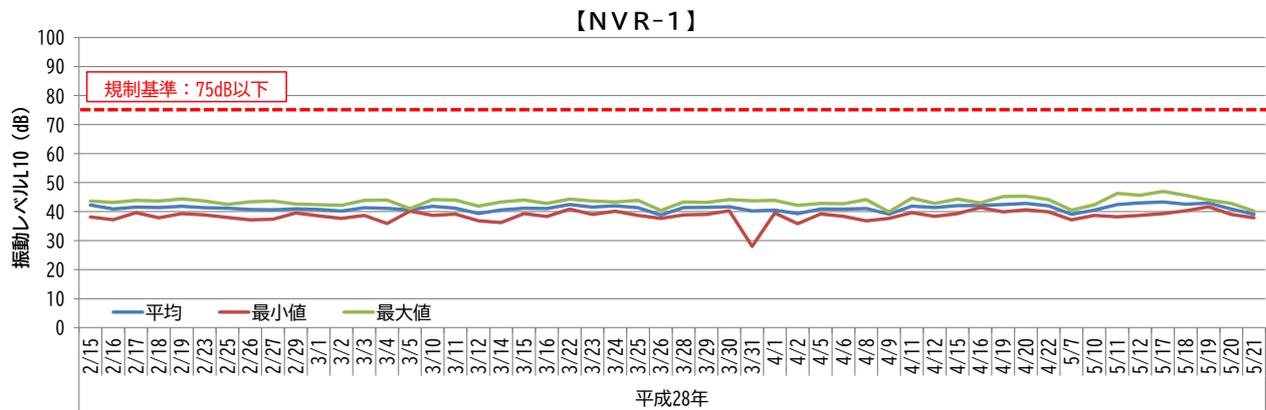
図 3.2-7 地点 NVR-1 における建設作業中騒音・振動調査結果 (上図：騒音 下図：振動)

なお、シギ・チドリ類のねぐら付近の騒音・振動調査（NVR-1～3 の 3 地点）については、第 1 濁水期工事中の計測で、一度も基準値を超過することは無いことに加え、杭打ち作業時にねぐらの様子をビデオ撮影等により確認した結果、行動に変化がなかったため、第 1 濁水期で調査を終了した。
